Schade-inspectie Gerrit Krolbrug

60210403-R-001

Aanvaring Gerrit Krolbrug

Gerrit Krolbrug - Groningen

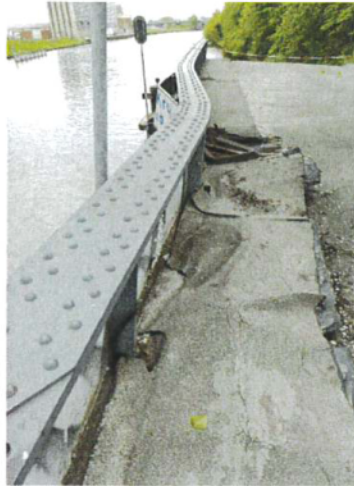
2.1.1 Hoofdliggers

De hoofdligger aan de zijde van de impact is voor een groot gedeelte ernstig vervormd. Zowel t.p.v. de impact als de plek waar hij klem zat in het landhoofd. De brug is in z'n geheel krom en scheluw. De andere hoofdligger is ook krom.

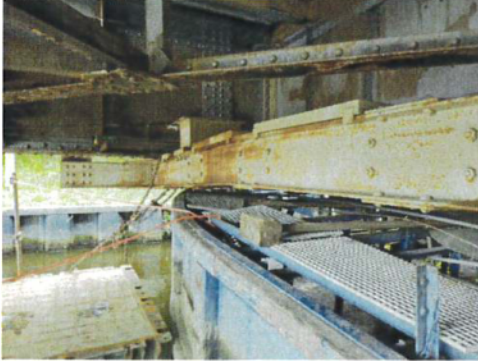
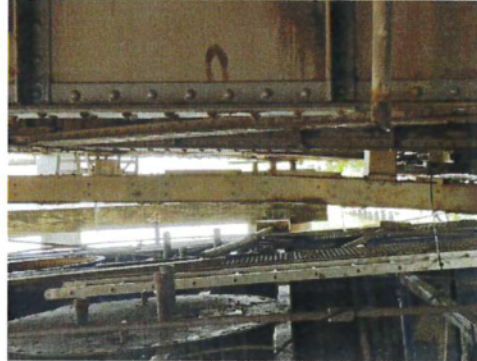
2.3.1 Rijdend deel ballastwagen

De hoofdbalk van de ballastwagen is krom.

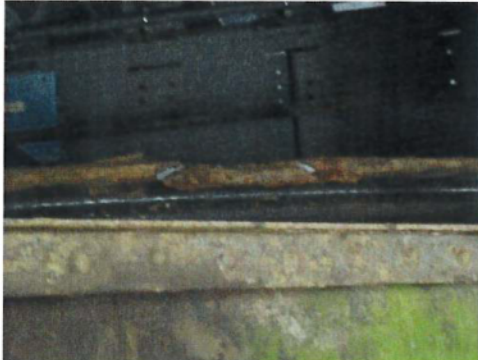
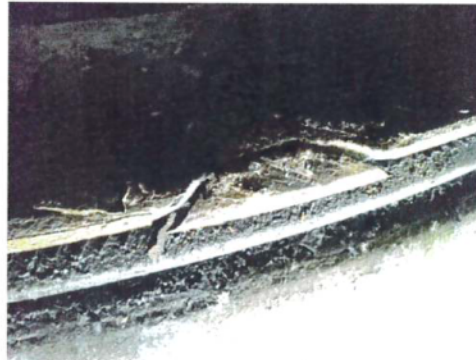
2.5.5 Ring op penant voor staalkabels hoofdaandrijving

Er is een hoek uit de ring gebroken. Het betreft een gietijzeren ring. Mogelijk kan dit nog gelast worden met speciale gietijzerelektroden. Mocht dat niet lukken, dan kunnen de scherpe randen worden afgerond en dan zouden de kabels weer gemonteerd kunnen worden.
