Onderzoek calamiteit Prinses Margriettunel

Plan van aanpak veldonderzoek

Opdrachtgever	Rijkswaterstaat Grote Projecten en Onderhoud Gebouw Westraven
Contactpersoon	de heer [REDACTED] 5.1.2.e
Referenties	Deltares project 11209150 titel Calamiteit en herstel Prinses Margrietunnel
Trefwoorden	Fundering, tunnel, trekpalen, calamiteit, veldonderzoek

Versie	1.0
Datum	23-02-2023
Projectnummer	11209150-004
Document ID	11209150-004-GEO-0002
Pagina's	69
Classificatie	
Status	definitief

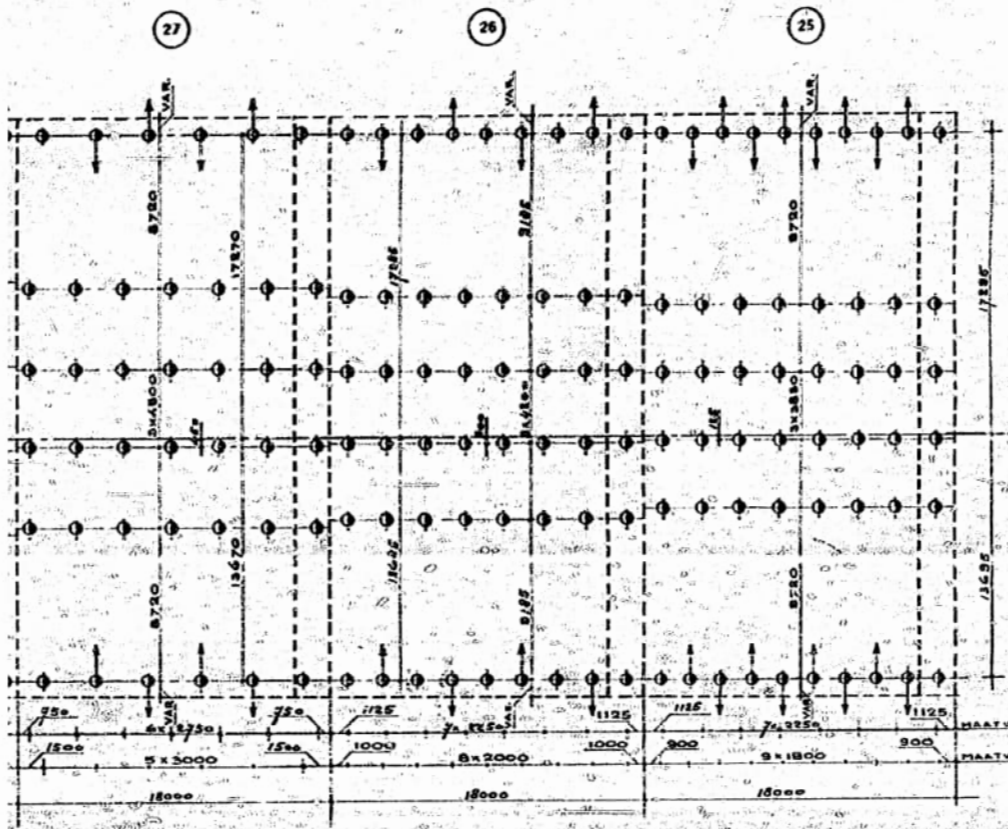
Het Artikel in Cement [6] geeft veel informatie over het ontwerp en de bouw van de tunnel. Een opvallend detail is dat de zuidoostelijke oprit als bouwdok voor de zinktunnel is gebruikt. Deze is daardoor zwaarder belast geweest en om de zinktunnel uit te varen tijdelijk onderwater gezet. De omhooggekomen moot 26 ligt in de noordelijke toerit. De eerste verwachting is dan ook dat het bouwen van de afzinktunnel in de zuidoostelijke toerit geen gevolgen heeft gehad voor de paalfundering van moot 26. Uit [6] blijkt dat de afzinktunnel gebouwd is op de tweede tot en met de zesde moot van de toerit. Dit zijn de moten 17 (zesde moot) tot en met 21 (tweede moot). Daarom is de toerit bij deze moten 3 m breder dan de overige moten (zie tekening MT-104D_mt 5 t-m 22.pdf)

Figuur 3.1 Palenplan moot 26 (links is noordwest richting Sneek, rechts is zuidoost richting Joure).

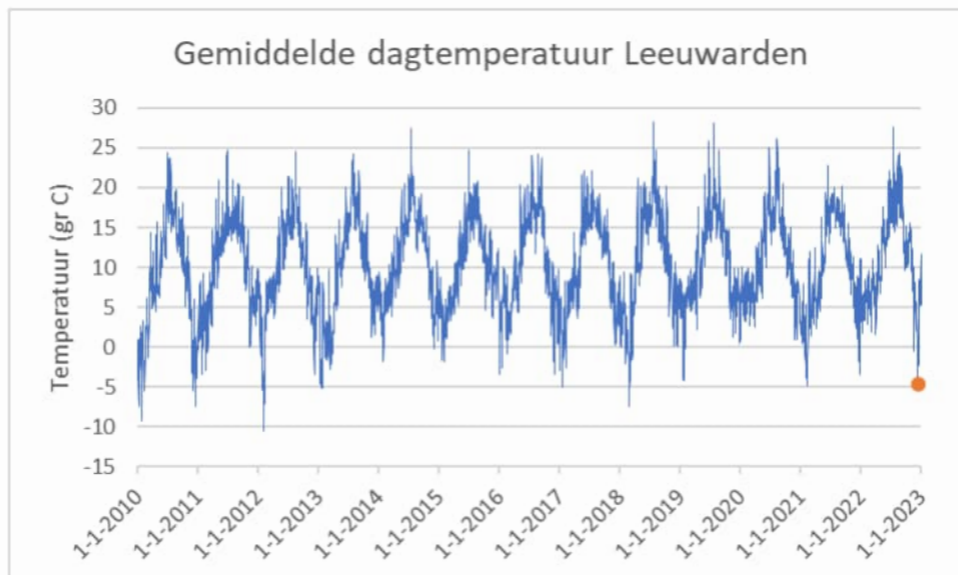
Het incident heeft plaatsgevonden op 14 december 2022. Dat was een relatief koude dag, met een gemiddelde dagtemperatuur van -4.6 °C (Figuur 3.2).

Figuur 3.2 Gemiddelde dagtemperatuur weerstation Leeuwarden – de rode stip is de dag waarop de tunnelmoot omhoog is gekomen (bron KNMI).

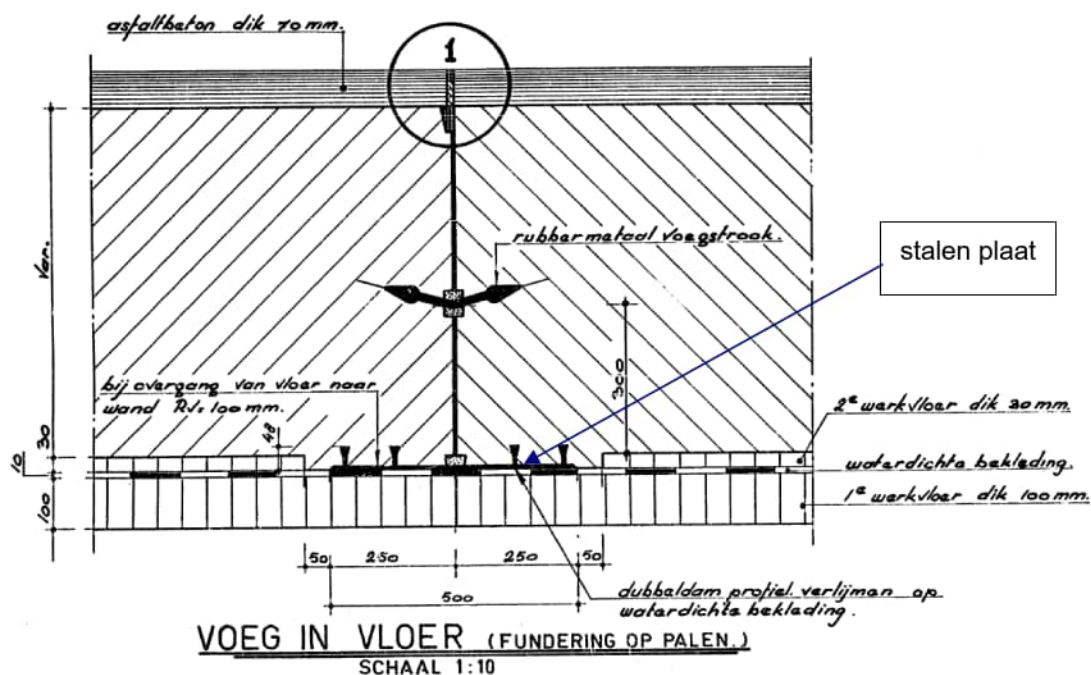
In de voeg zijn verschillende maatregelen genomen om deze flexibel te houden. Figuur 4.3 toont deze in detail:

- Onder het beton ligt een stalen plaat.
- Halverwege is er rubberprofiel ingestort.
- Bovenin zit een rubberafdichting. Er is niet geïnjecteerd.
- Over de rubberafdichting ligt het asfalt.

Figuur 4.3 Details van de voeg in de vloer (moot 40, schaal is oorspronkelijke tekening).

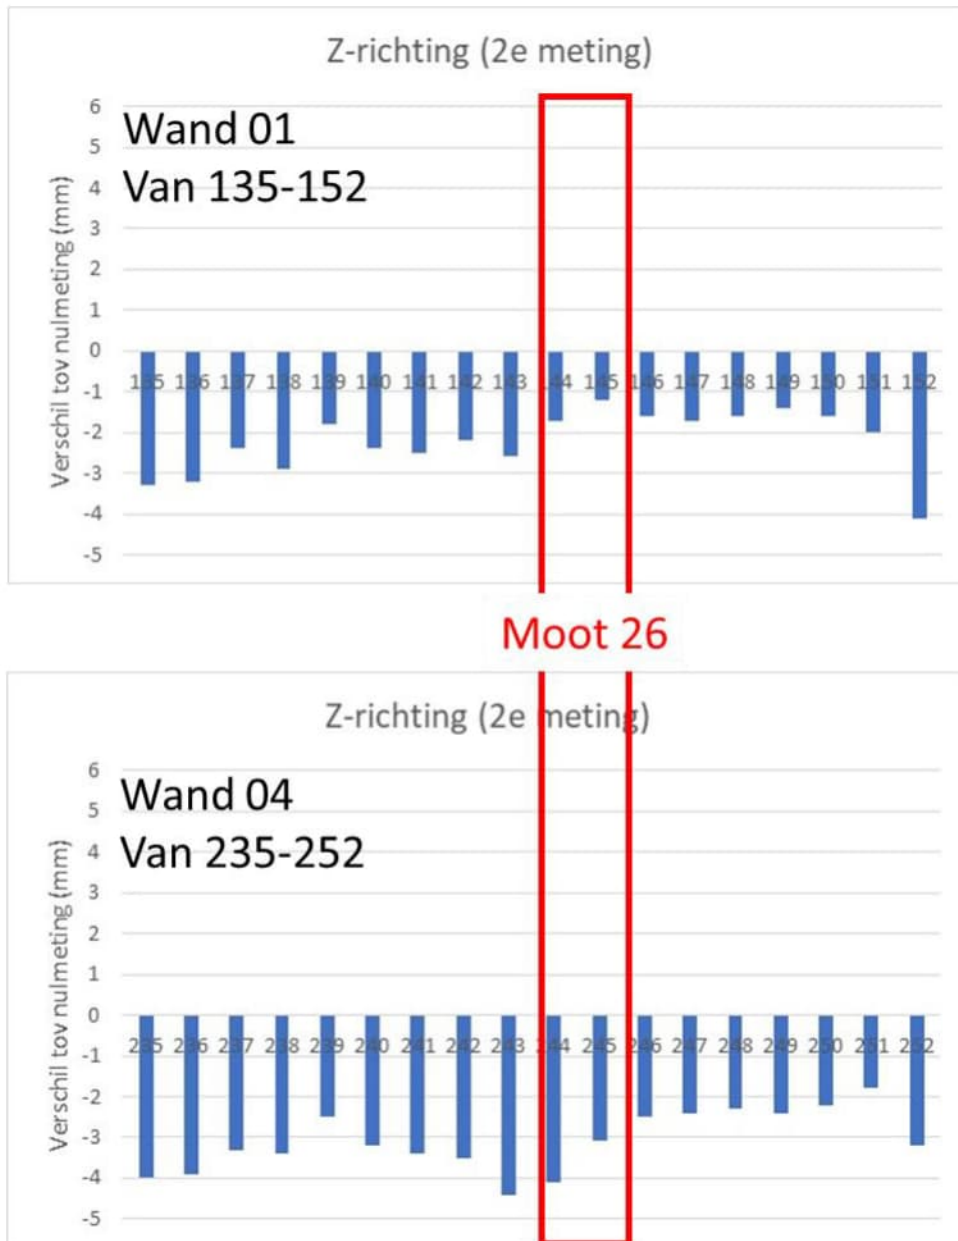
B-figuur B-1 Gemeten verticale deformaties tijdens tweede herhalingsmeting 7 november 2017. Bovenste figuur is de oost wand, onder de west wand.

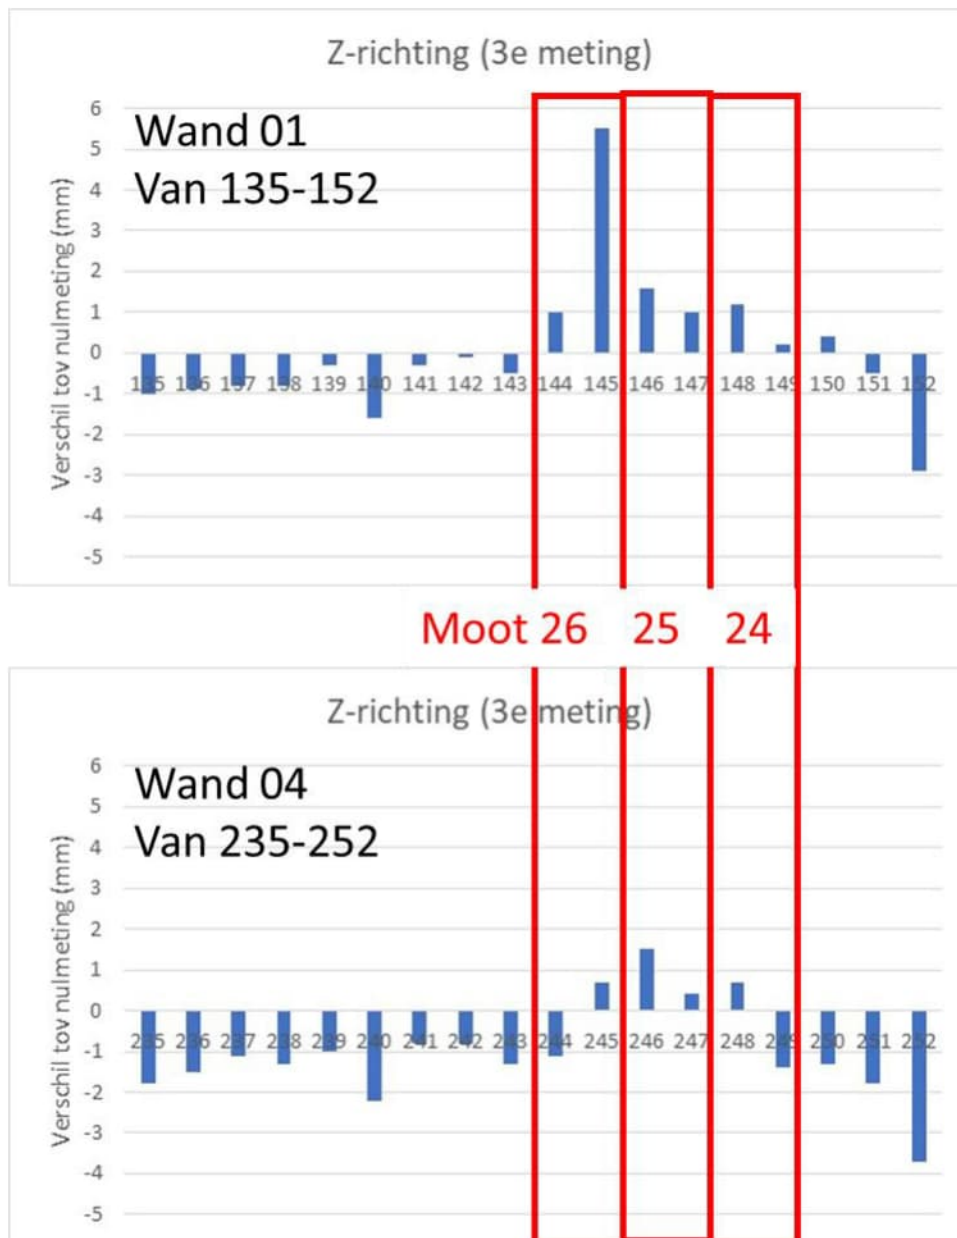
B-figuur B-2 Gemeten verticale deformaties tijdens derde herhalingsmeting 1 juni 2021.. Bovenste figuur is de oost wand, onder de west wand.

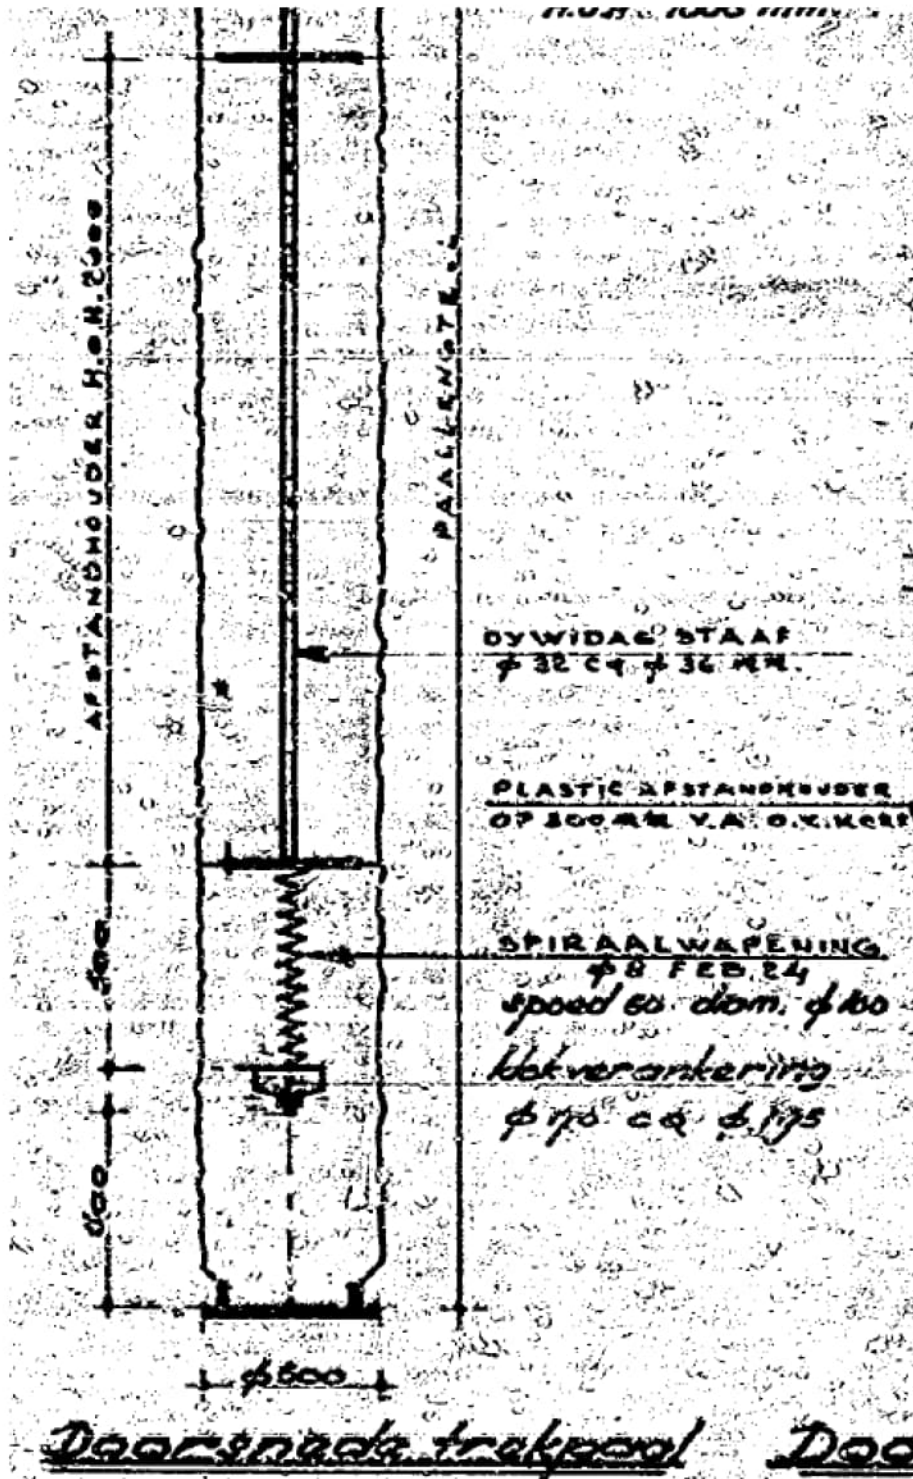
B-figuur D-1 Detail van de paalvoet en de verankering [tekening MT-104D_mt 5 t-m 22.pdf].

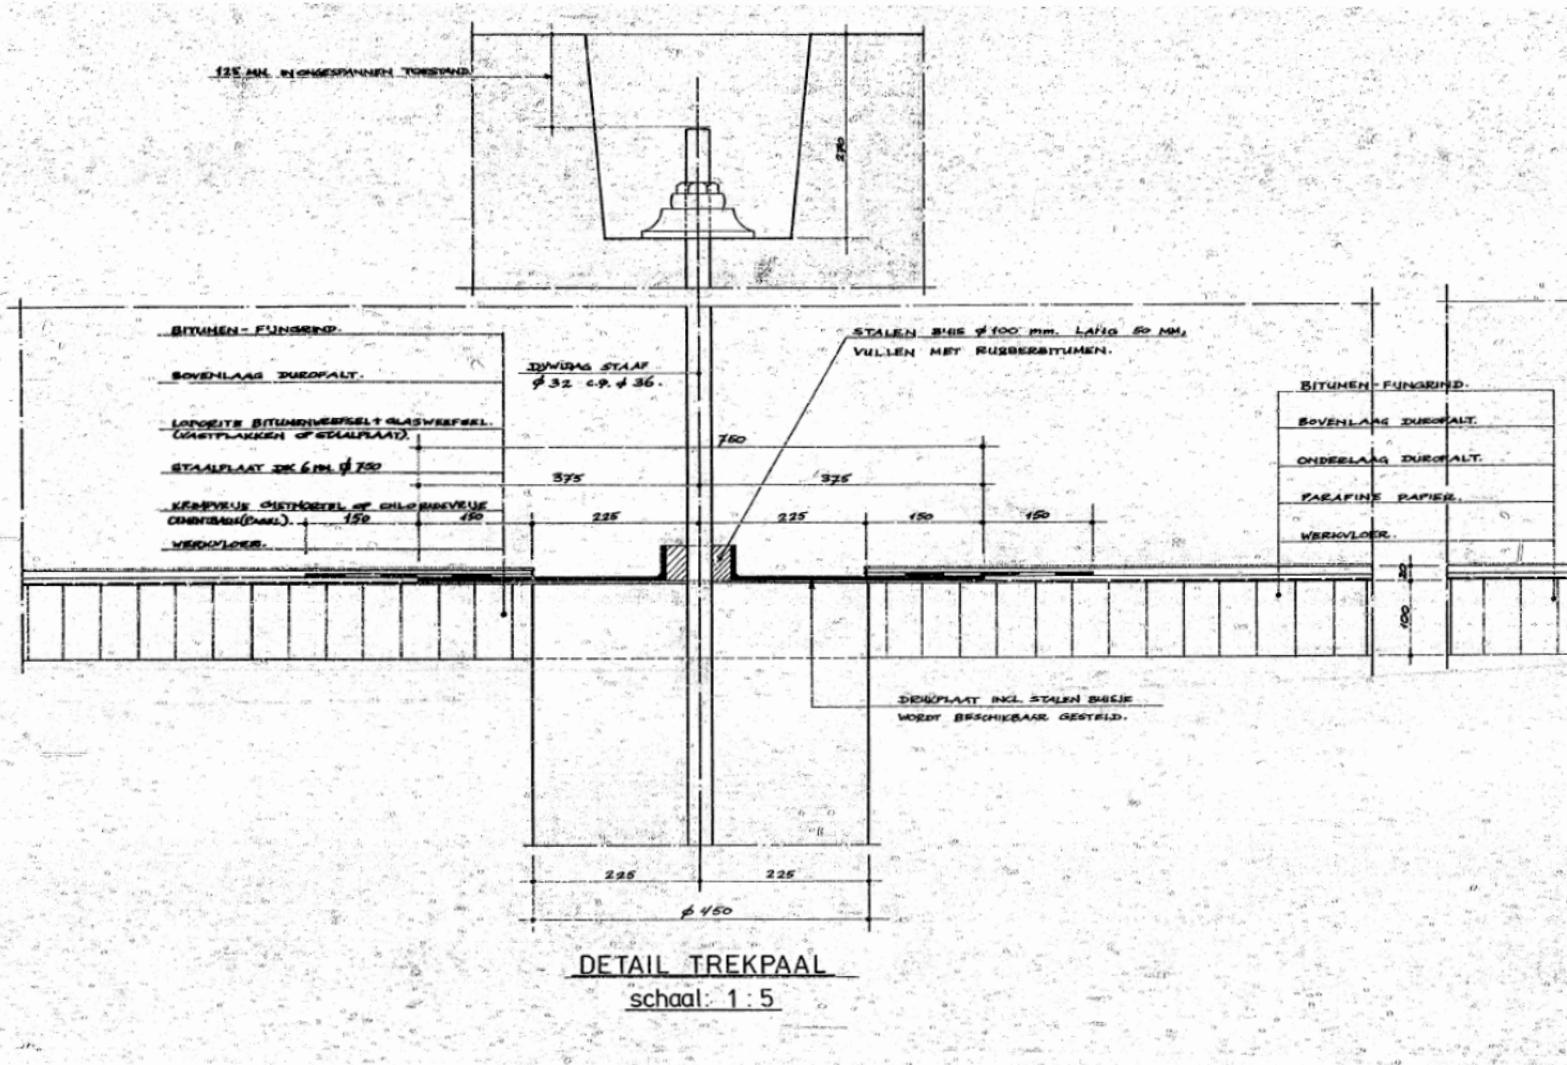
De trekpalen hebben geen kopwapening nabij de wand van de paal (maar alleen een centrale voorspanstaaf). Daardoor kunnen deze palen, bij een horizontale belasting, een beperkt buigend moment en dwarskrachten opnemen. Het ontbreken van (kop-)wapening langs de wand betekent ook dat na het optreden van een scheur in de beton, het doorgroeien van de scheur niet wordt verhinderd door randwapening, maar alleen door de drukvoorspanning in het beton. Scheurvorming leidt dan direct tot doorgaande scheurvorming.

B-figuur D-2 detail van de verbinding tussen de paal en de vloer [tekening MT-60.pdf]

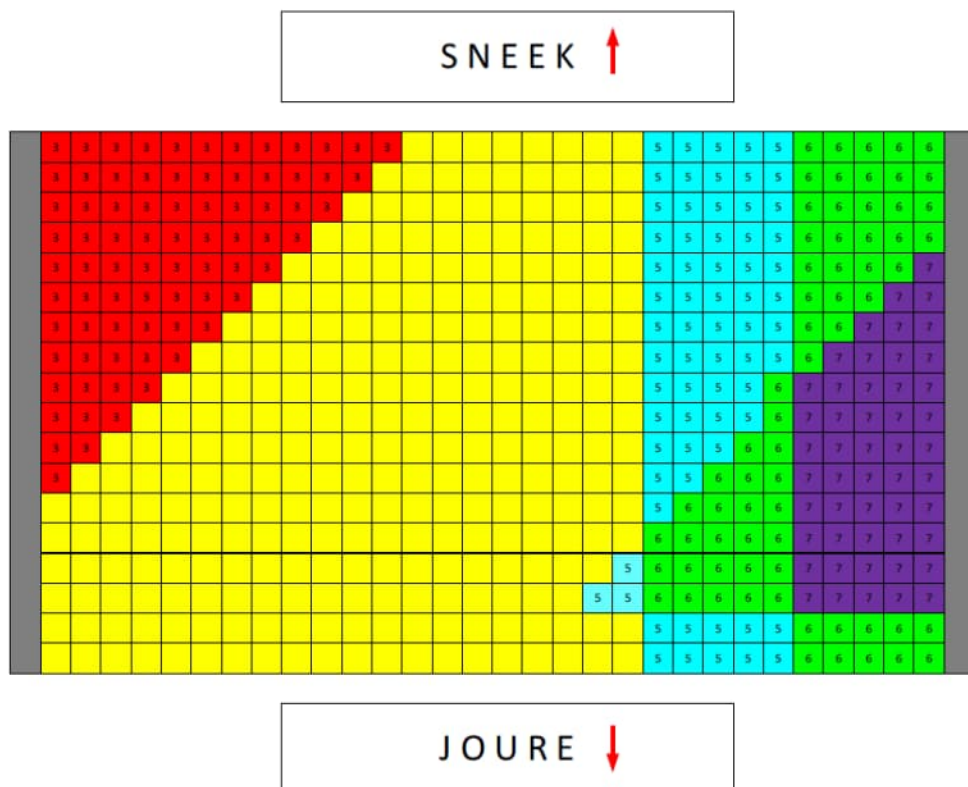
- 14 dec – 58431 [kN] ofwel: 98 [kN/m²] uniform (3 lagen big bags).
- 17 dec – Opgehoogd naar totaal 67975 [kN] ofwel: 114 [kN/m²]: uniform (4 lagen big bags in totaal).
- Week 1 januari – 180 big bags geplaatst t.p.v. de noordzijde van de wand.
- Week 2 januari – Reshuffling big bags (16 kN/stuk) zie B-figuur G-1.

B-figuur G-1 Stapeling big bags zoals uitgevoerd op 9 januari.

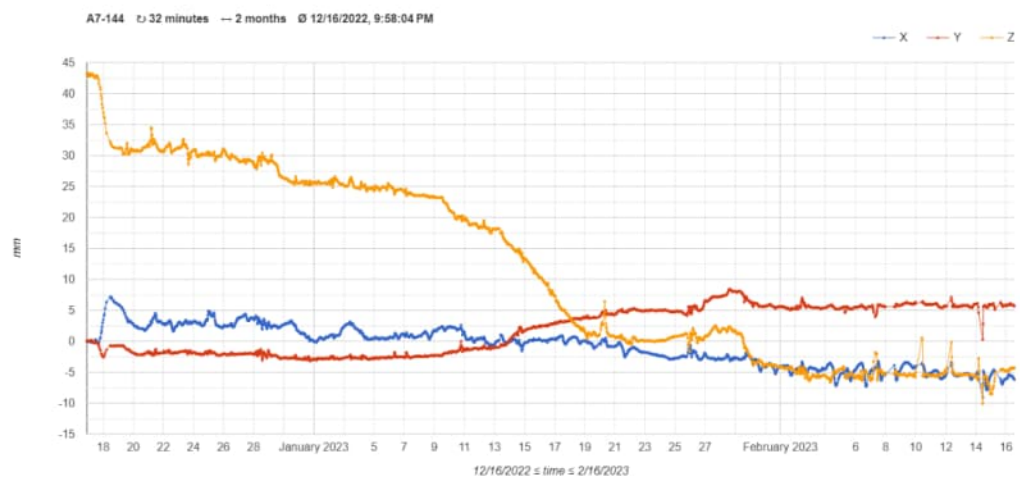
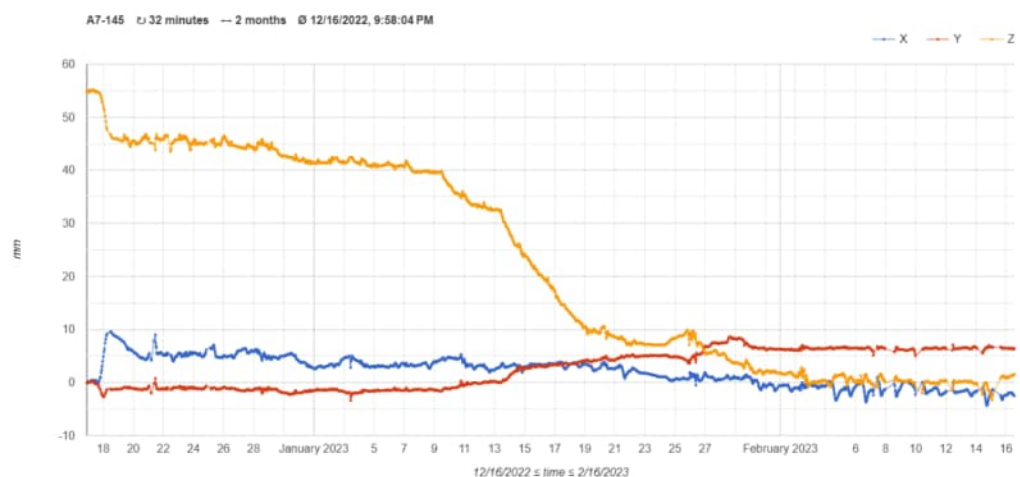
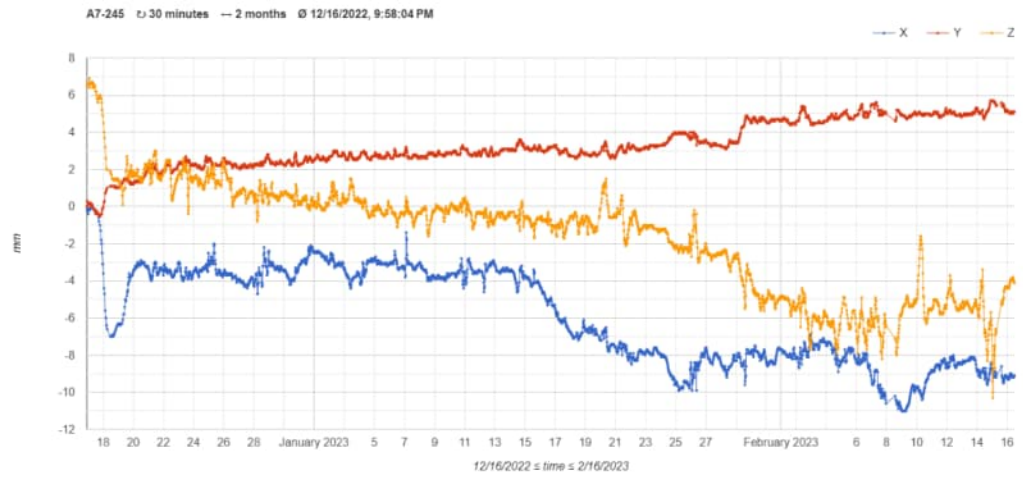
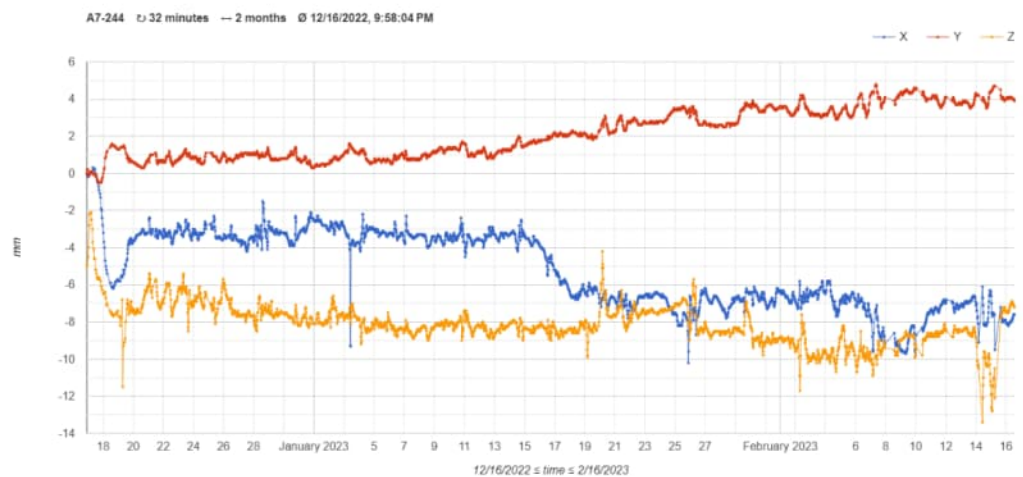
Deze figuren geven de resultaten van de deformatiemetingen aan de mootwand weer [14]. Hierin is Z de verticale verplaatsing, Y de verplaatsing in lengterichting van de tunnel en X de verplaatsing in dwarsrichting van de tunnel (identiek aan de eerdere monitoring).

Bij de eerste belasting zijn de hoekpunten 244 en 245 aan de westzijde van de moot wat naar beneden bewogen, maar de waarde is beperkt. Dit zou een min of meer elastische verplaatsing kunnen zijn.
