Onderzoek calamiteit Prinses Margriettunel

Plan van aanpak veldonderzoek

Onderzoek calamiteit Prinses Margriettunnel
Plan van aanpak veldonderzoek

| Document ID | 11209150-004-GEO-0002 |

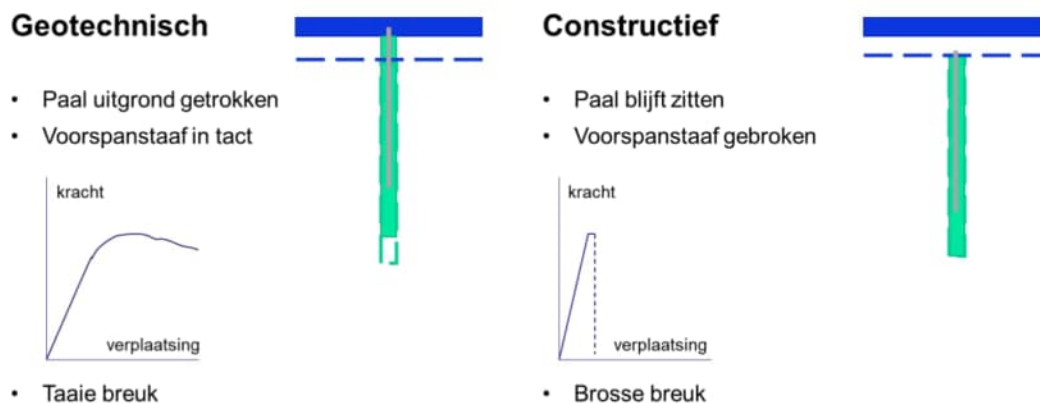
In feite is het omhoog komen van een moot alleen mogelijk als de paalfundering onder een moot faalt. Het falen van de paalfundering kan zijn veroorzaakt door de volgende twee hoofdmechanismes:

- 1 Constructief falen van de palen. Daarbij wordt het falen van de tunnelmoot geïnitieerd door het falen van de verbinding van de paal met de tunnelvloer, waardoor de opwaartse belasting op de tunnelvloer niet meer kan worden overgedragen naar de paal. Dit kan door:
 - a Onvoldoende sterkte.
 - b Te hoge belasting.
- 2 Geotechnisch falen van de palen. Daarbij wordt het falen van de tunnelmoot geïnitieerd doordat één paal of een groep palen de gevraagde trekcapaciteit niet kan overdragen aan de grond en de paal(groep) als geheel door de grond wordt getrokken en er bezwijken op het grensvlak paal-grond of paalgroep-grond optreedt. Dit kan door:
 - a Onvoldoende sterkte.
 - b Te hoge belasting.

Figuur 4.1 Schematische weergave geotechnisch en constructief falen enkele funderingspaal.

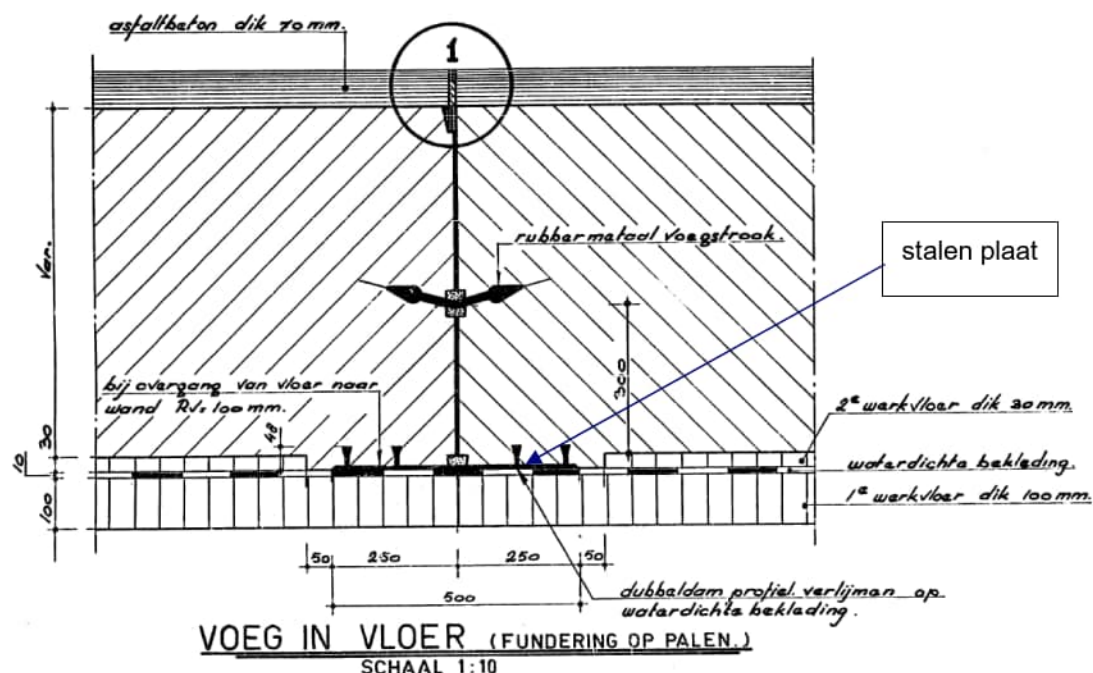
In de voeg zijn verschillende maatregelen genomen om deze flexibel te houden. Figuur 4.3 toont deze in detail:

- Onder het beton ligt een stalen plaat.
- Halverwege is er rubberprofiel ingestort.
- Bovenin zit een rubberafdichting. Er is niet geïnjecteerd.
- Over de rubberafdichting ligt het asfalt.

Figuur 4.3 Details van de voeg in de vloer (moot 40, schaal is oorspronkelijke tekening).

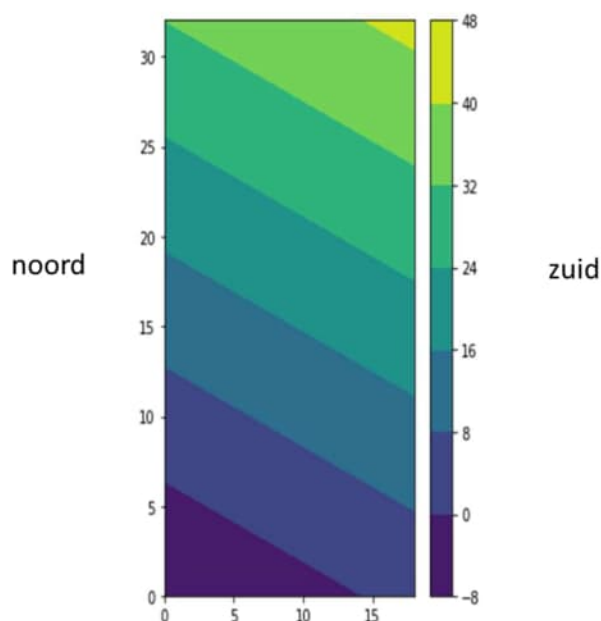
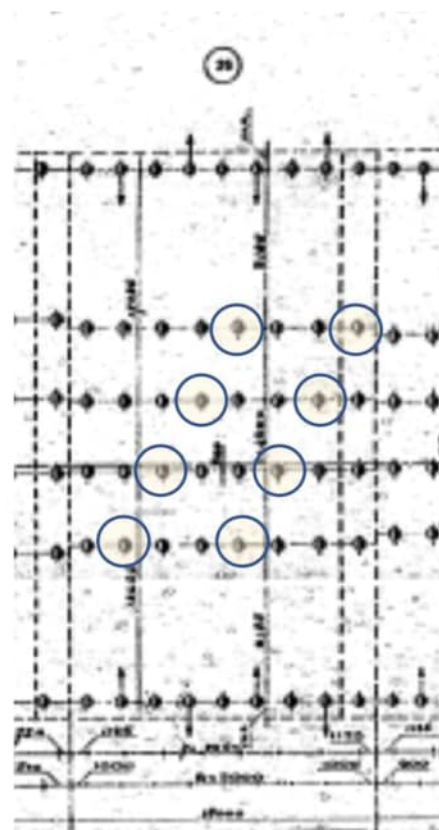
Figuur 5.1 Positie meetpunten moot 26.

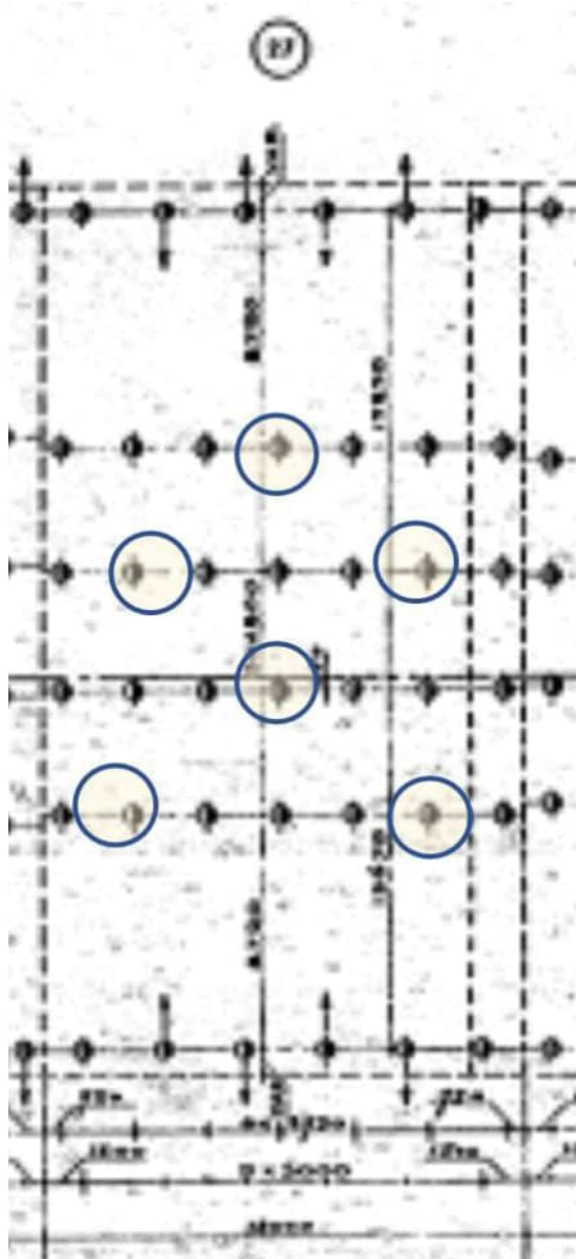
Op basis van praktische overwegingen (toegankelijkheid) en variatie van lokale omstandigheden zal er enige variatie in de locaties en aantallen van te inspecteren palen ontstaan, maar het basis patroon van 1, 2, 1, 2 palen blijft voorgesteld.

Figuur 5.2 Voorstel inspectiepatroon onderzoeksmoten.

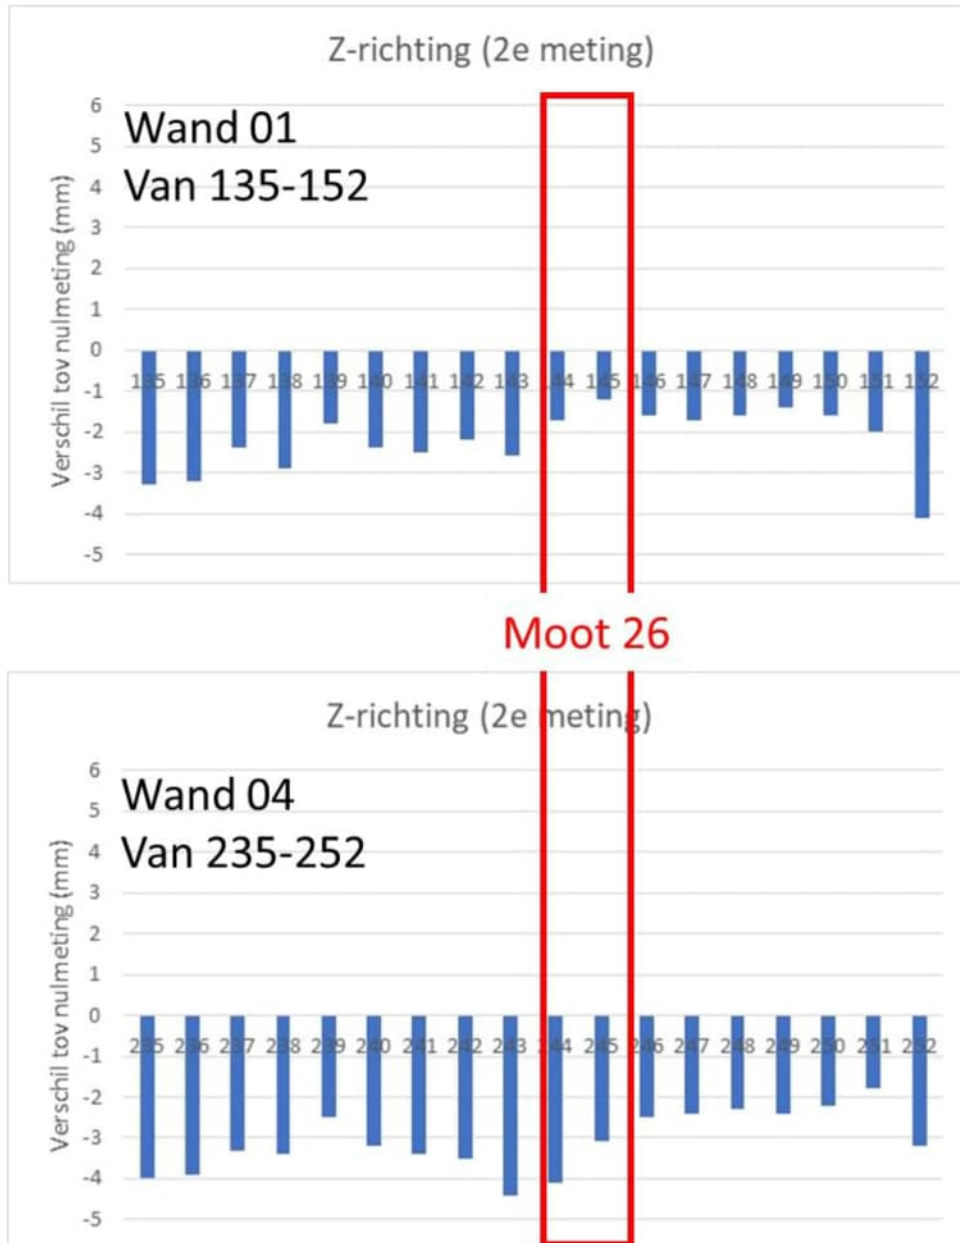
B-figuur B-1 Gemeten verticale deformaties tijdens tweede herhalingsmeting 7 november 2017. Bovenste figuur is de oost wand, onder de west wand.

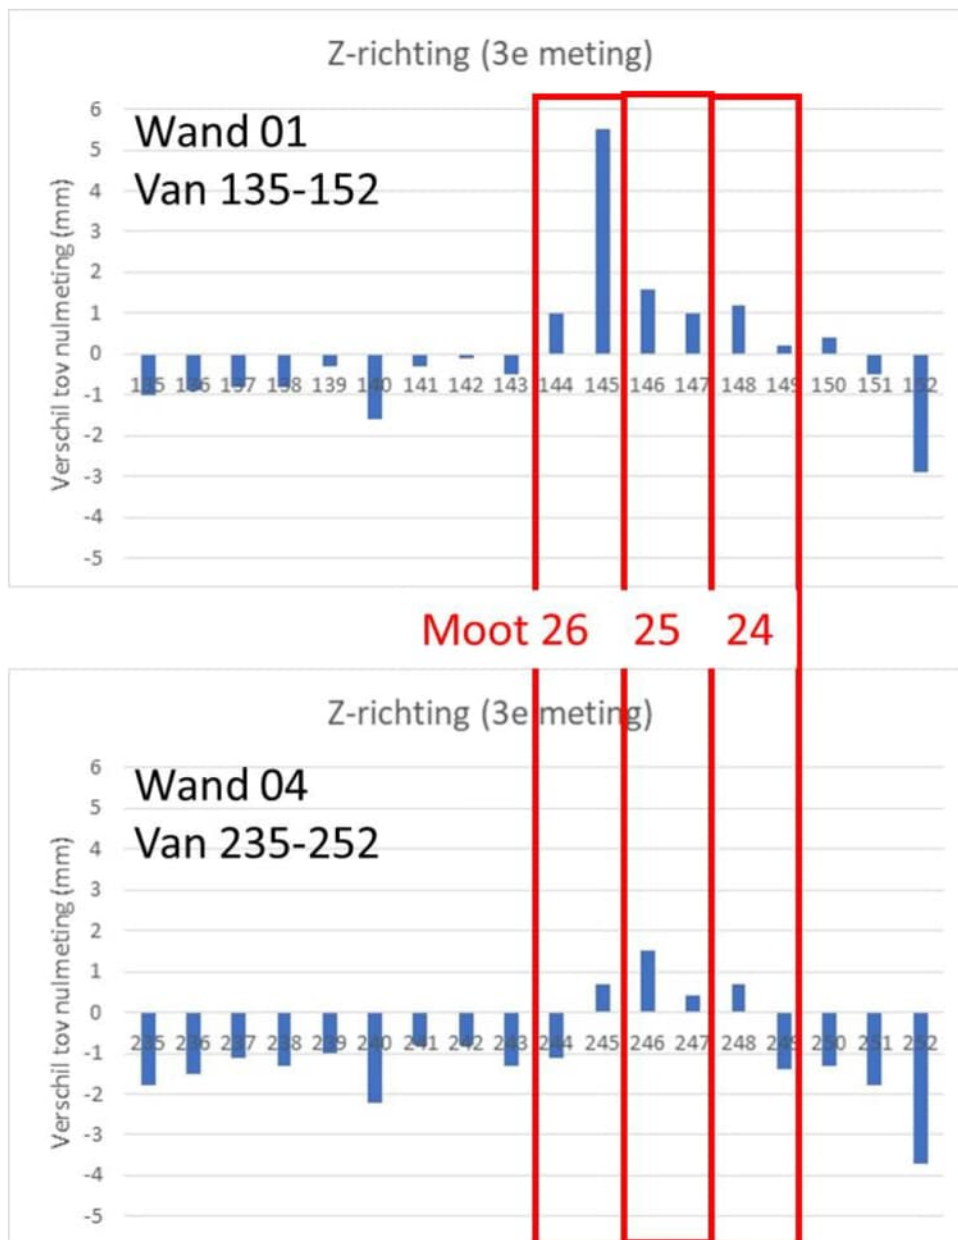
B-figuur B-2 Gemeten verticale deformaties tijdens derde herhalingsmeting 1 juni 2021.. Bovenste figuur is de oost wand, onder de west wand.

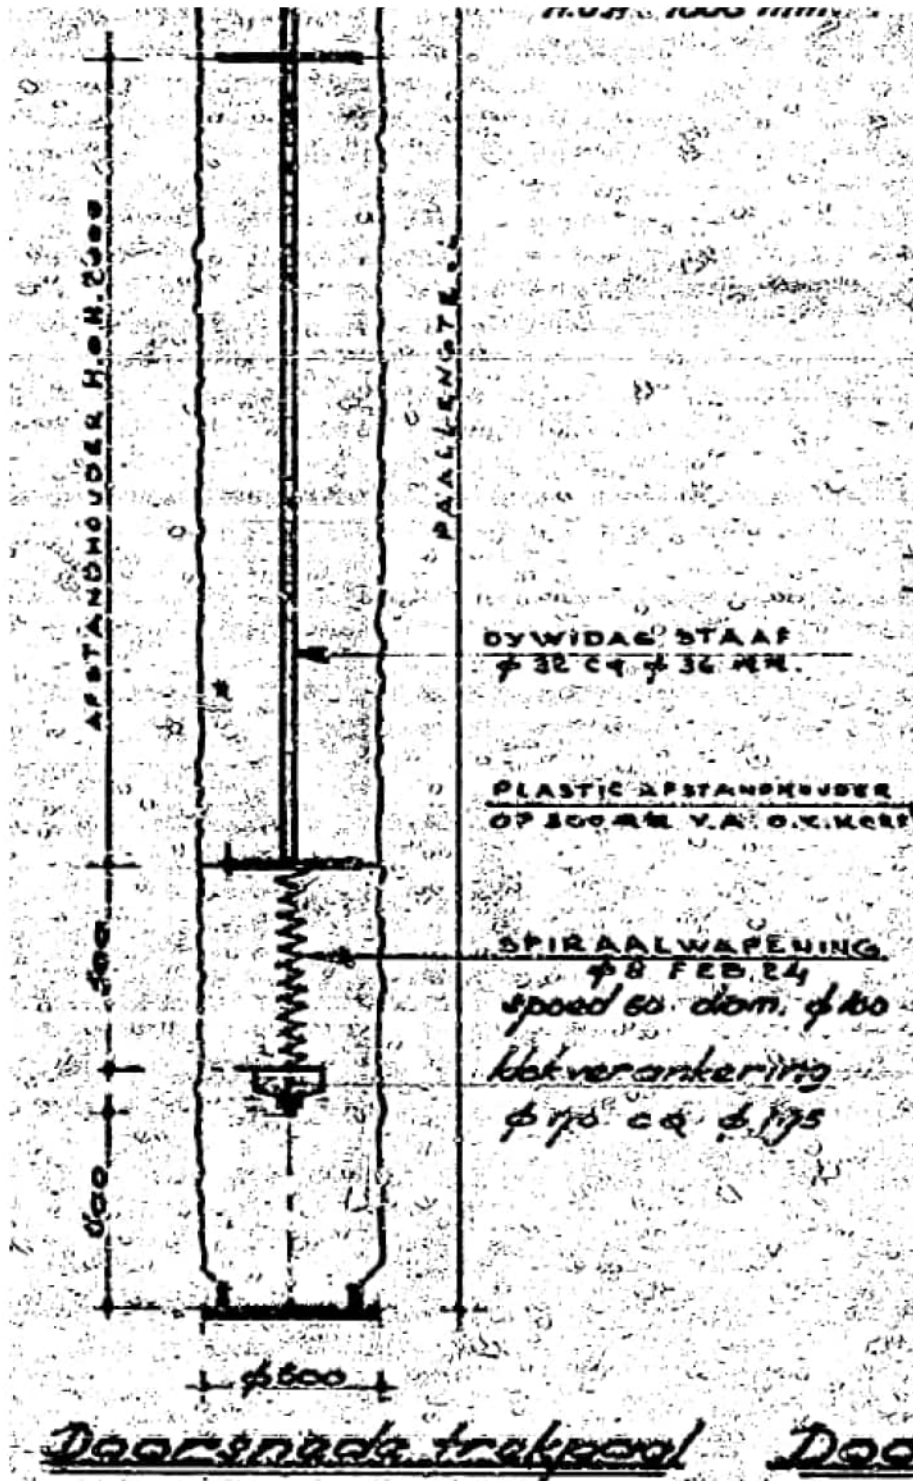
B-figuur D-1 Detail van de paalvoet en de verankering [tekening MT-104D_mt 5 t-m 22.pdf].

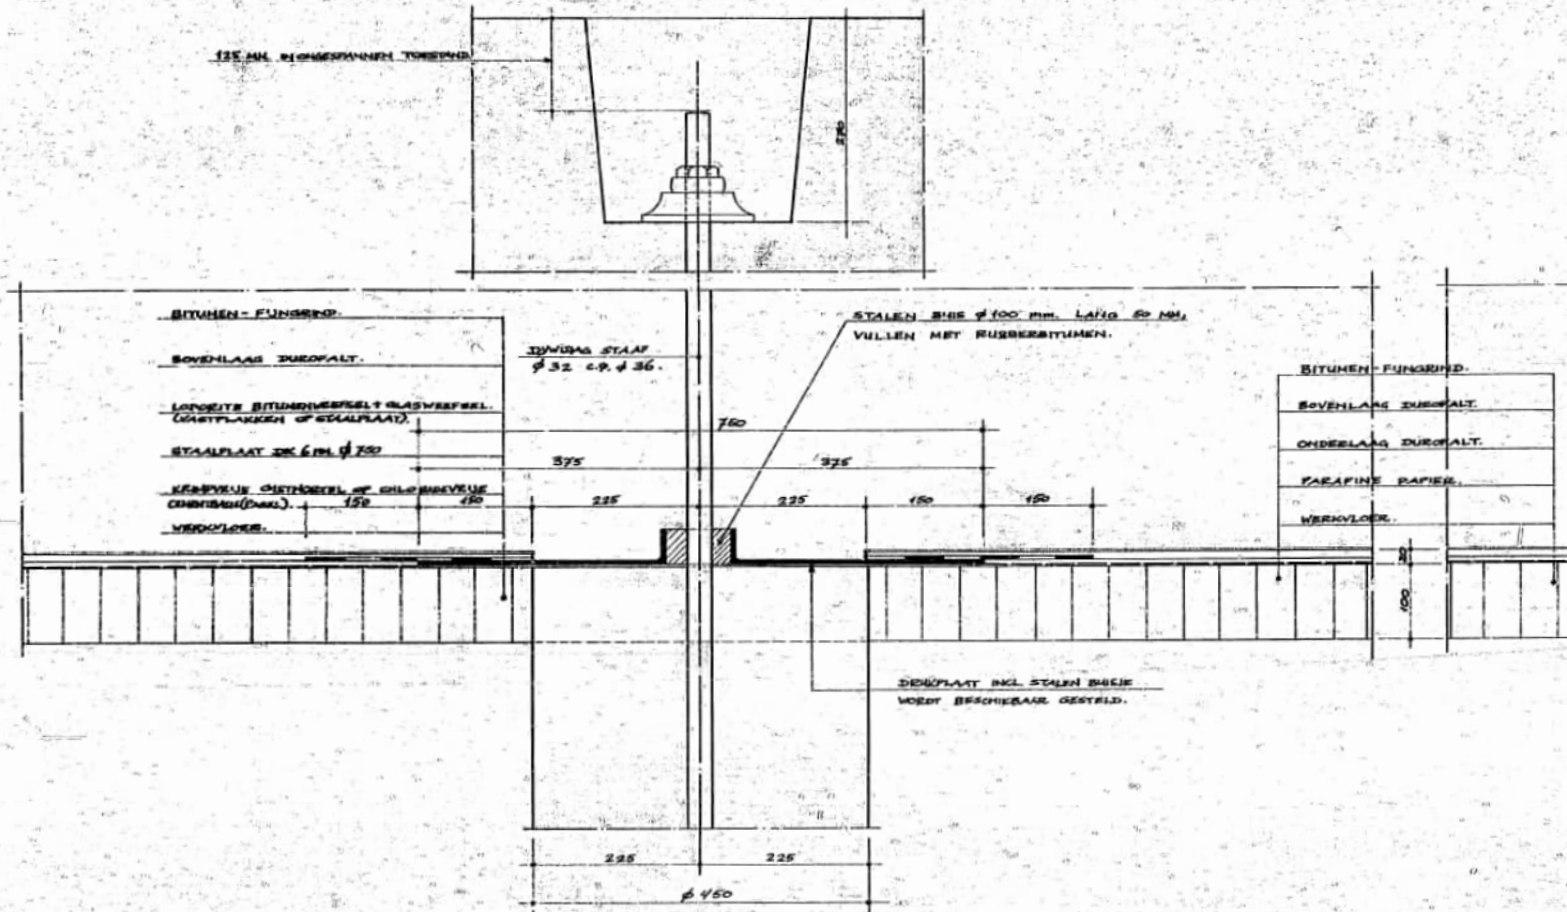
DETAIL TREKPAAL
schaal: 1:5

De trekpalen hebben geen kopwapening nabij de wand van de paal (maar alleen een centrale voorspanstaaf). Daardoor kunnen deze palen, bij een horizontale belasting, een beperkt buigend moment en dwarskrachten opnemen. Het ontbreken van (kop-)wapening langs de wand betekent ook dat na het optreden van een scheur in de beton, het doorgroeien van de scheur niet wordt verhinderd door randwapening, maar alleen door de drukvoorspanning in het beton. Scheurvorming leidt dan direct tot doorgaande scheurvorming.

B-figuur D-2 detail van de verbinding tussen de paal en de vloer [tekening MT-60.pdf]

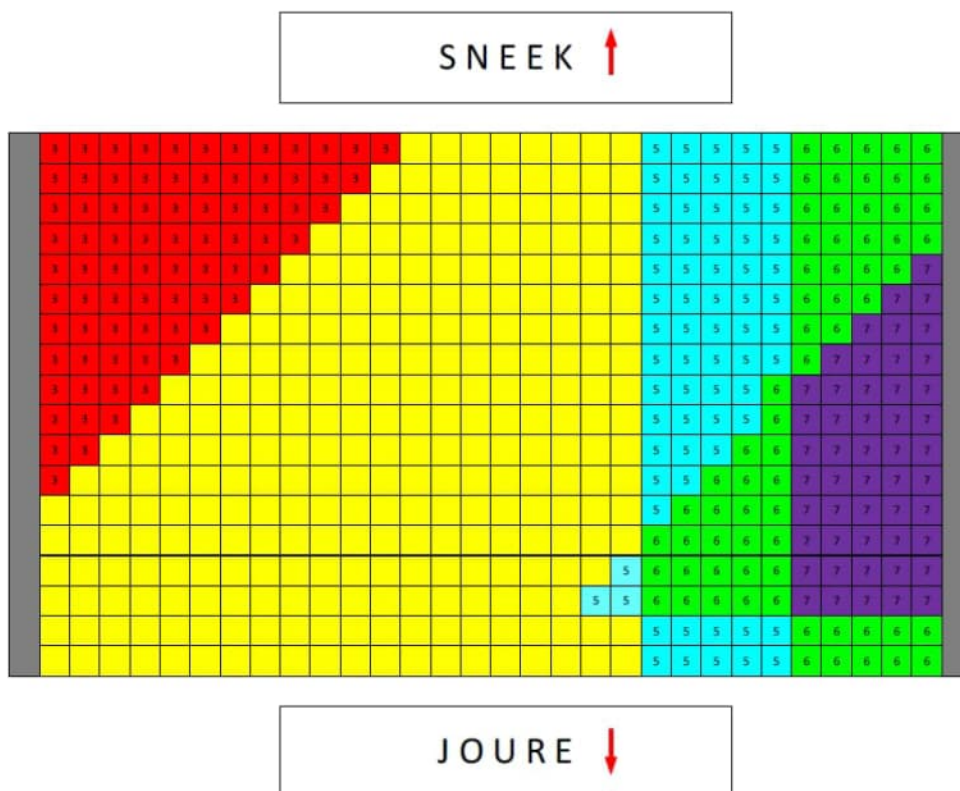
- 14 dec – 58431 [kN] ofwel: 98 [kN/m²] uniform (3 lagen big bags).
- 17 dec – Opgehoogd naar totaal 67975 [kN] ofwel: 114 [kN/m²]: uniform (4 lagen big bags in totaal).
- Week 1 januari – 180 big bags geplaatst t.p.v. de noordzijde van de wand.
- Week 2 januari – Reshuffeling big bags (16 kN/stuk) zie B-figuur G-1.

B-figuur G-1 Stapeling big bags zoals uitgevoerd op 9 januari.

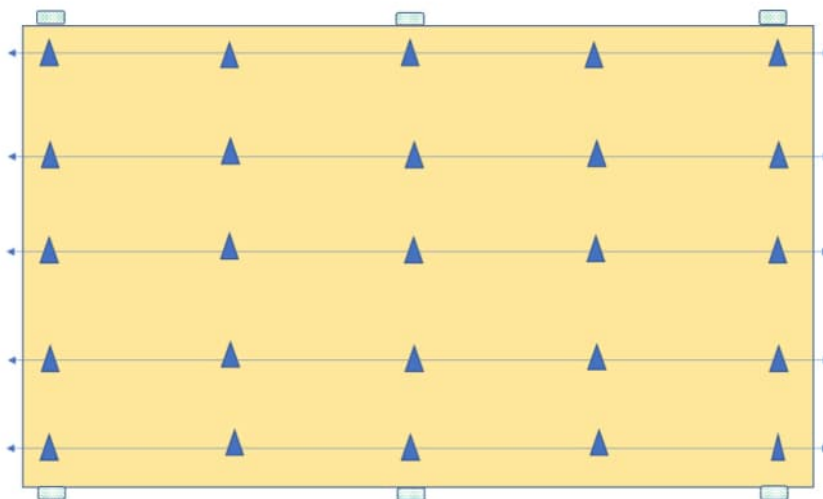
- Het betreft het waterpassen van de vloer op 25 punten.
- Het opmeten van de stand van de wand op 4 hoogtes, 0%(*), 50%, 70 en 90% van de wand en bovenzijde van de wand. De 0% hoogte is zo dicht mogelijk bij bovenzijde vloer. Het betreft twee lijnen aan de uiteinden van de moot en één in het midden van de moot, dus per moot 6 verticalen.

Figuur 7.1 Overzicht meetpunten voor deformatie bepaling (driehoeken) en voor het vaststellen van holle ruimten onder de vloer (rechthoeken). De pijlpunten links en rechts geven de posities aan waar langs een verticaal op vier hoogtes de verplaatsing (de uitwijking van of naar de weg) van de wand wordt gemeten.
