Onderzoek calamiteit Prinses Margriettunel

Plan van aanpak veldonderzoek

Opdrachtgever	Rijkswaterstaat Grote Projecten en Onderhoud Gebouw Westraven
Contactpersoon	de heer [REDACTED] 5.1.2.e
Referenties	Deltares project 11209150 titel Calamiteit en herstel Prinses Margriettunnel
Trefwoorden	Fundering, tunnel, trekpalen, calamiteit, veldonderzoek

Versie	1.0
Datum	23-02-2023
Projectnummer	11209150-004
Document ID	11209150-004-GEO-0002
Pagina's	69
Classificatie	
Status	definitief

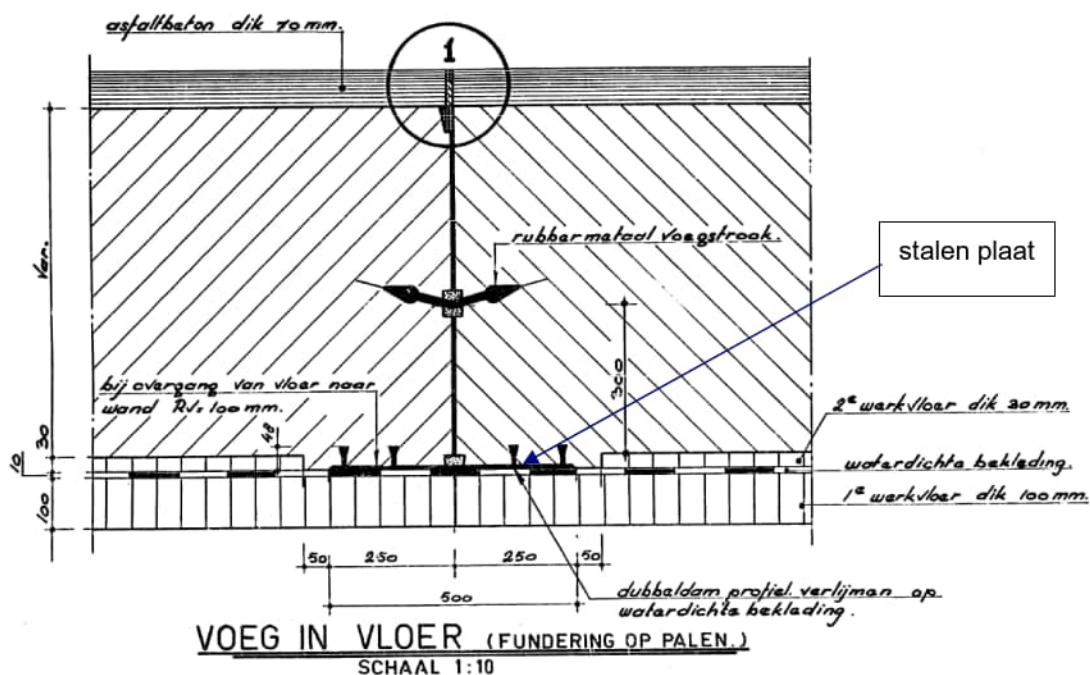
In de voeg zijn verschillende maatregelen genomen om deze flexibel te houden. Figuur 4.3 toont deze in detail:

- Onder het beton ligt een stalen plaat.
- Halverwege is er rubberprofiel ingestort.
- Bovenin zit een rubberafdichting. Er is niet geïnjecteerd.
- Over de rubberafdichting ligt het asfalt.

Figuur 4.3 Details van de voeg in de vloer (moot 40, schaal is oorspronkelijke tekening).

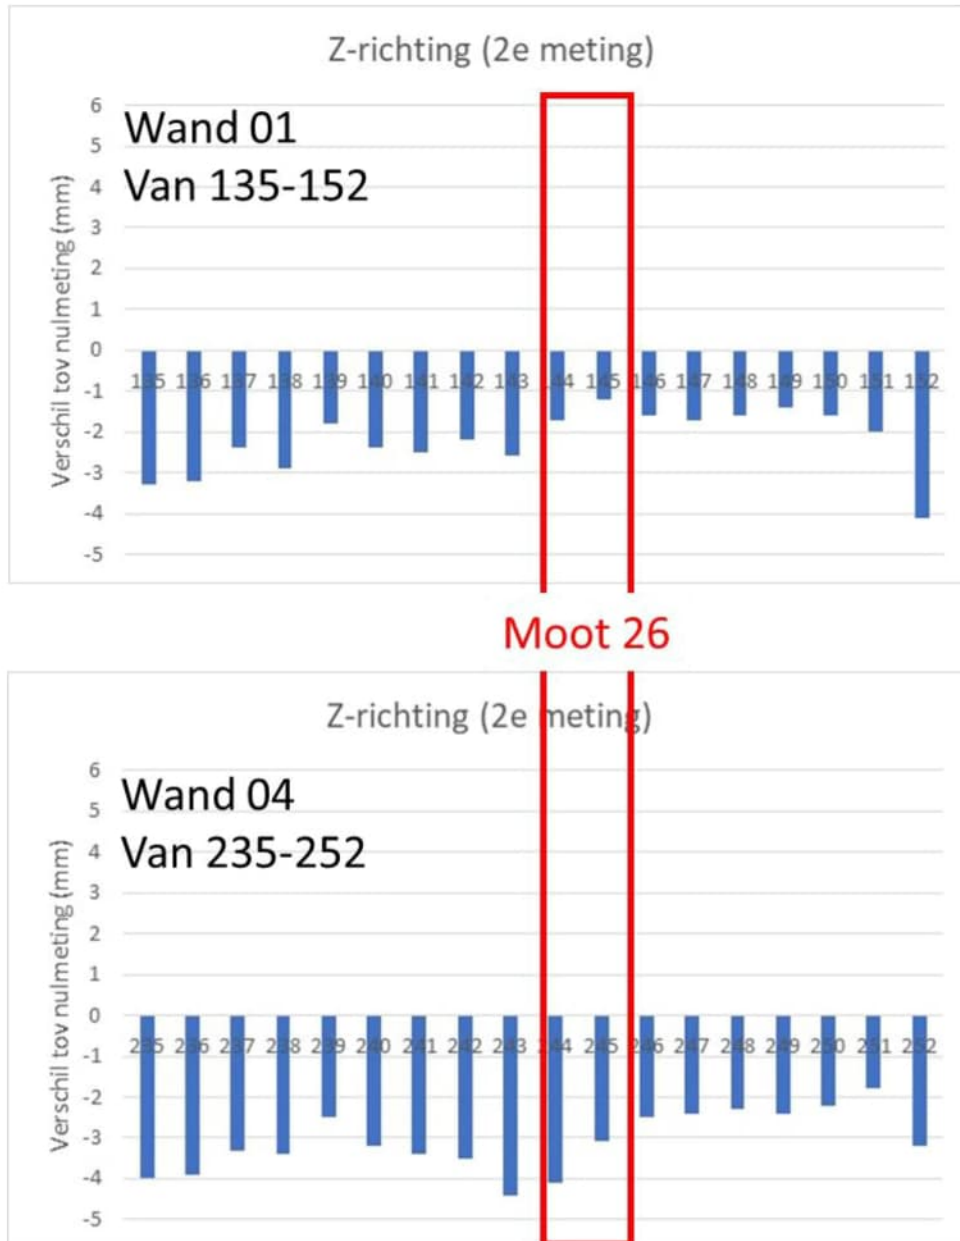
B-figuur B-1 Gemeten verticale deformaties tijdens tweede herhalingsmeting 7 november 2017. Bovenste figuur is de oost wand, onder de west wand.

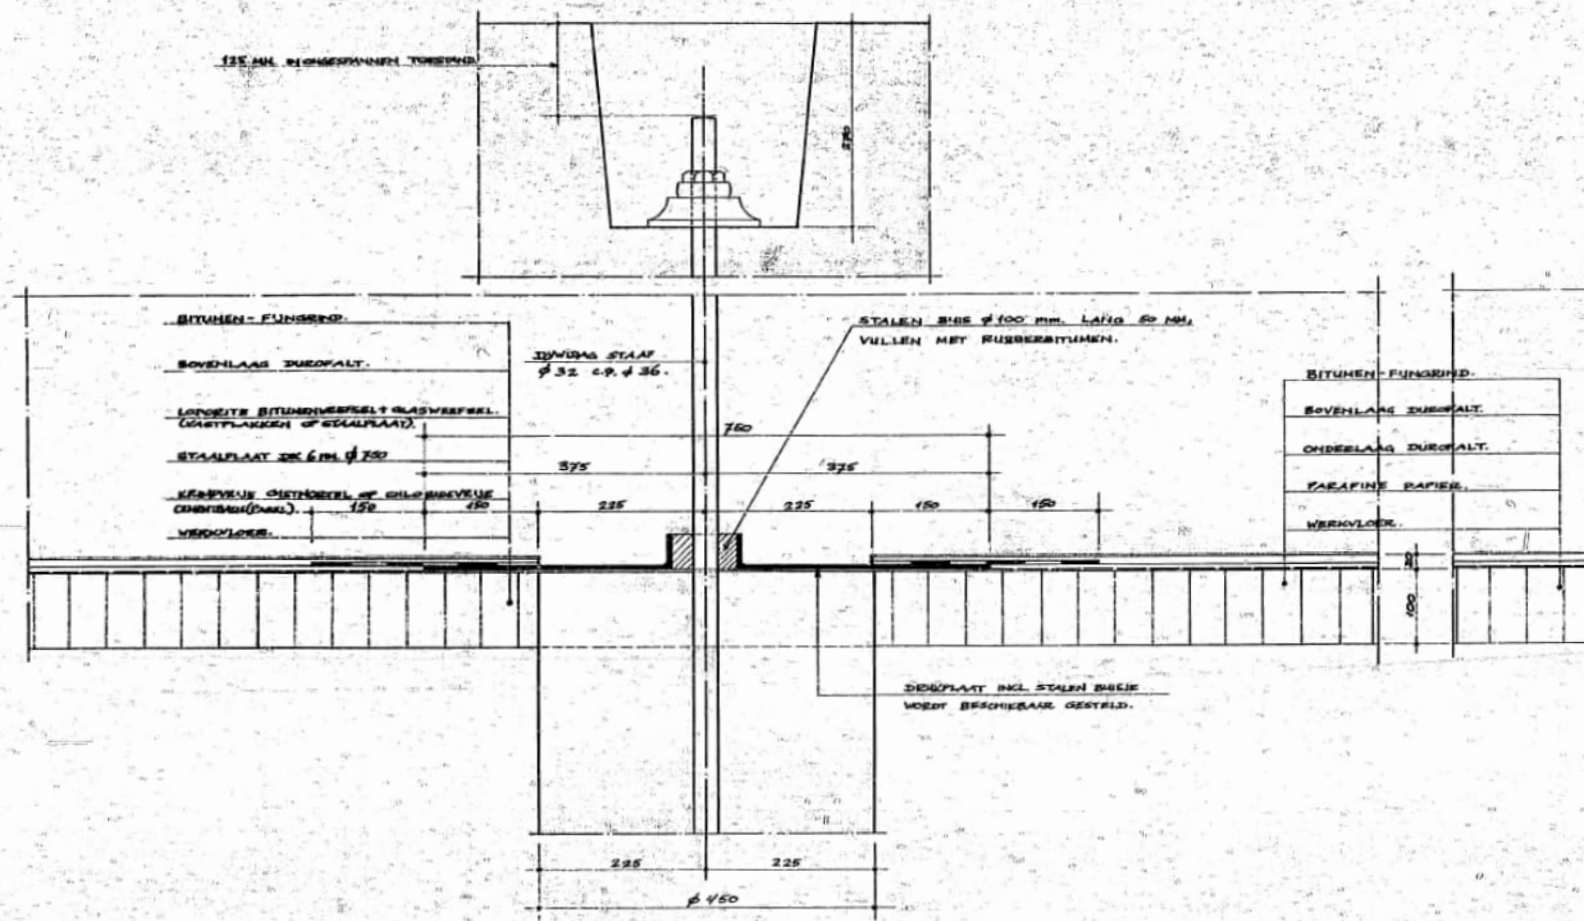
DETAIL TREKPAAL
schaal: 1:5

De trekpalen hebben geen kopwapening nabij de wand van de paal (maar alleen een centrale voorspanstaaf). Daardoor kunnen deze palen, bij een horizontale belasting, een beperkt buigend moment en dwarskrachten opnemen. Het ontbreken van (kop-)wapening langs de wand betekent ook dat na het optreden van een scheur in de beton, het doorgroeien van de scheur niet wordt verhinderd door randwapening, maar alleen door de drukvoorspanning in het beton. Scheurvorming leidt dan direct tot doorgaande scheurvorming.

B-figuur D-2 detail van de verbinding tussen de paal en de vloer [tekening MT-60.pdf]
