Onderzoek calamiteit Prinses Margriettunnel

Plan van aanpak veldonderzoek

Versie	1.0
Datum	23-02-2023
Projectnummer	11209150-004
Document ID	11209150-004-GEO-0002
Pagina's	69
Classificatie	
Status	definitief

In december 2022 is een moot van de Prinses Margriettunnel omhoog gekomen. Dit rapport beschrijft het plan van aanpak voor het veldonderzoek naar de oorzaak van deze gebeurtenis. Het doel van het onderzoek is enerzijds om vast te stellen wat de oorzaak is geweest van het omhoog komen van moot 26 van de Prinses Margriettunnel, anderzijds om vast te stellen op welke wijze vergelijkbare constructies onderzocht zouden kunnen worden, om tijdig vast te stellen of daar vergelijkbare problemen kunnen ontstaan.

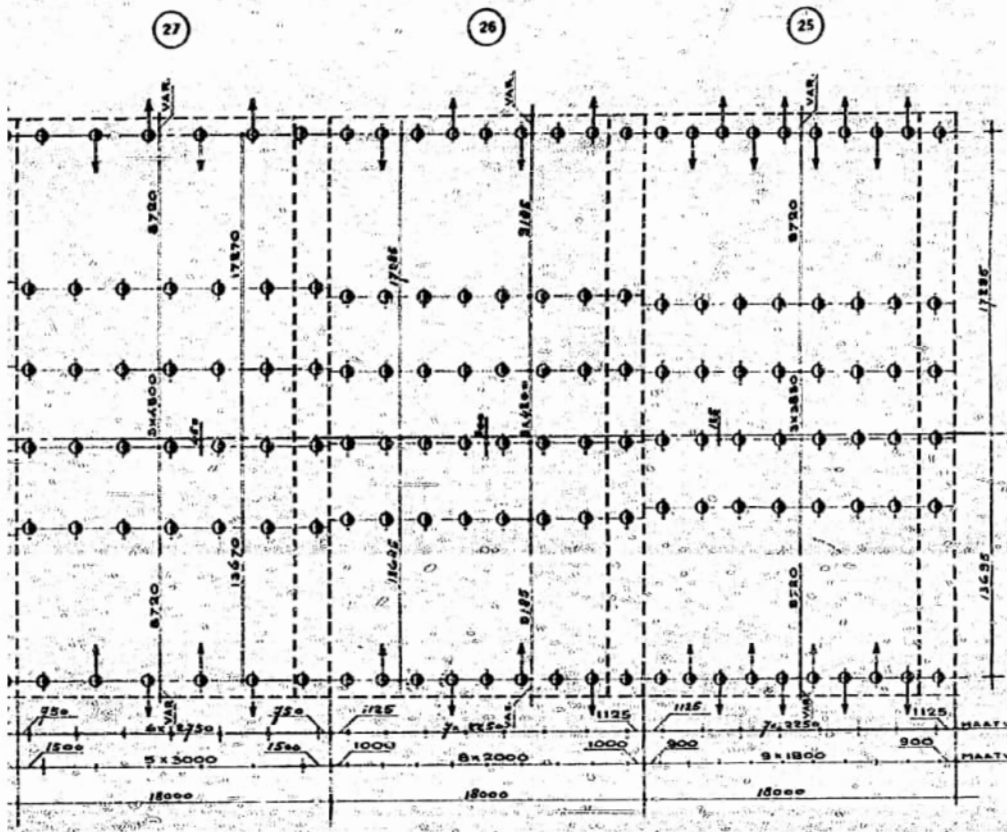
Figuur 3.1 Palenplan moot 26 (links is noordwest richting Sneek, rechts is zuidoost richting Joure).

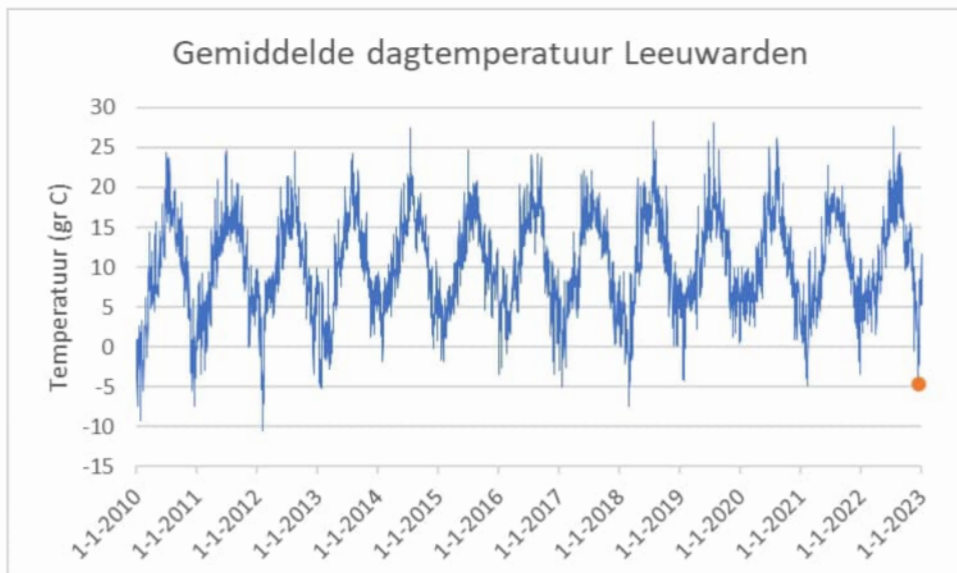
Het incident heeft plaatsgevonden op 14 december 2022. Dat was een relatief koude dag, met een gemiddelde dagtemperatuur van $-4.6\text{ }^{\circ}\text{C}$ (Figuur 3.2).

Figuur 3.2 Gemiddelde dagtemperatuur weerstation Leeuwarden – de rode stip is de dag waarop de tunnelmoot omhoog is gekomen (bron KNMI).

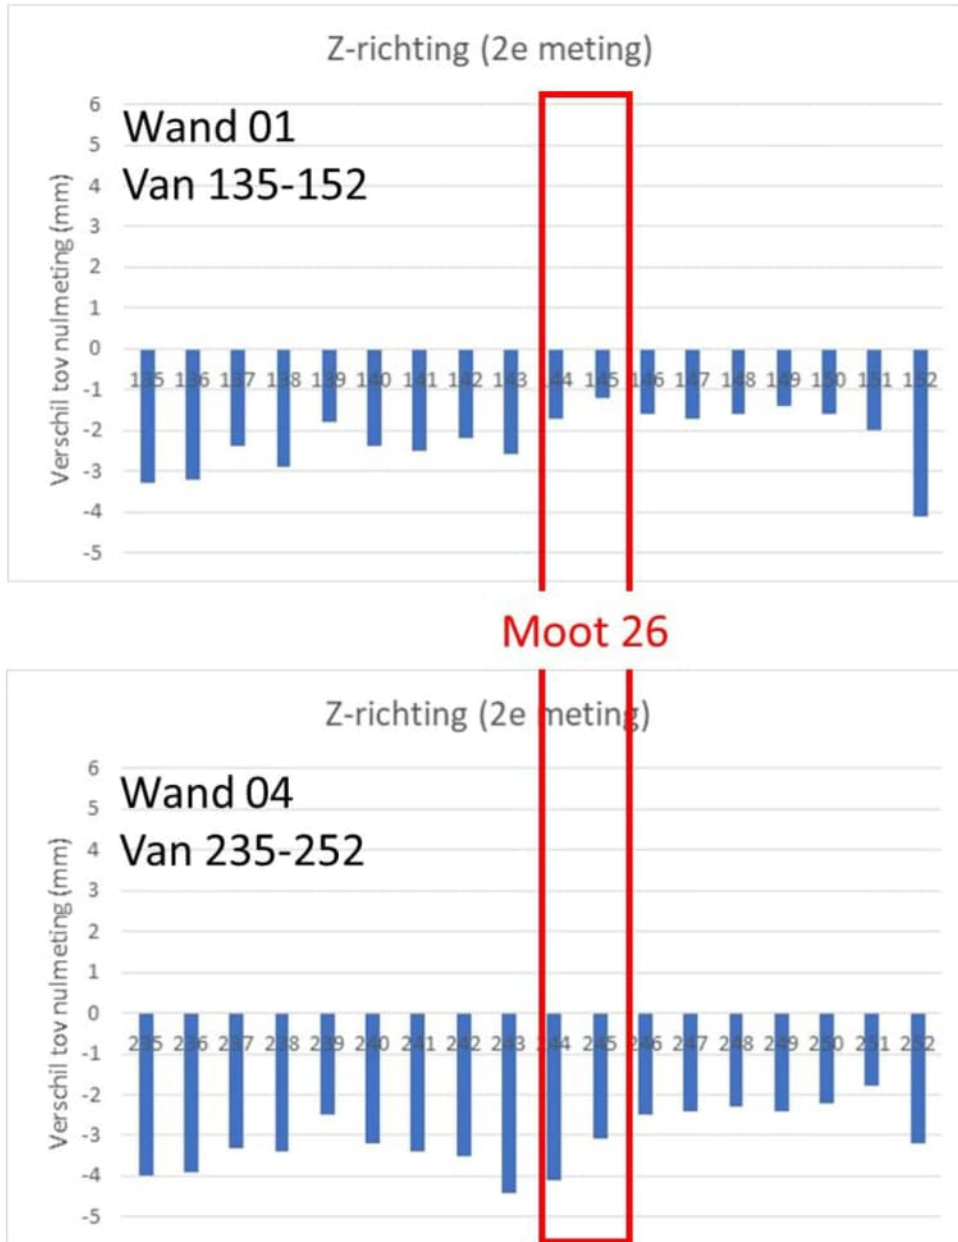
B-figuur B-1 Gemeten verticale deformaties tijdens tweede herhalingsmeting 7 november 2017. Bovenste figuur is de oost wand, onder de west wand.

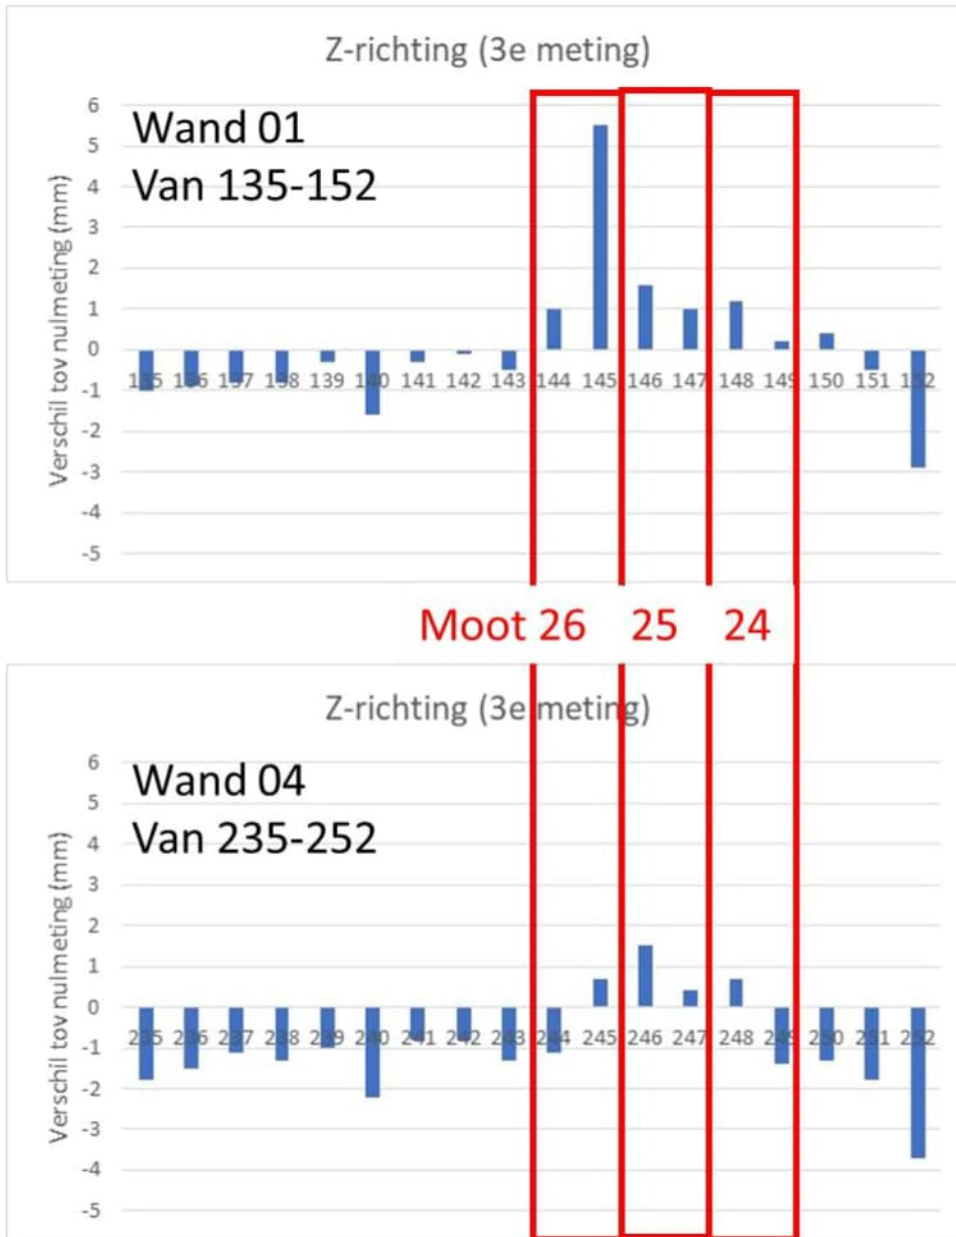
B-figuur B-2 Gemeten verticale deformaties tijdens derde herhalingsmeting 1 juni 2021.. Bovenste figuur is de oost wand, onder de west wand.

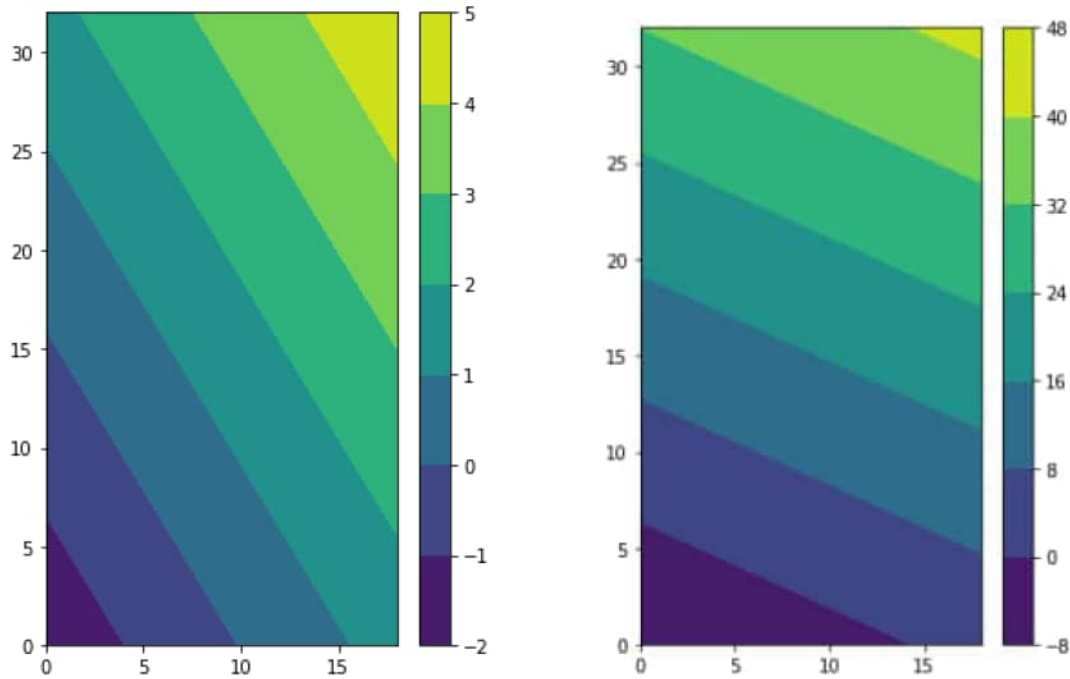
B-figuur B-3 geeft een grafische weergave van de verplaatsingen in beide metingen. Deze is gemaakt door een vlak te trekken door de gemiddelde verplaatsing met de gemiddelde gemeten helling. De mogelijke buiging van de vloer is daarbij dus verwaarloosd.

B-figuur B-3 Verplaatsingen vloer (gelineariseerd) links herhalingsmeting H3 op 1 juni 2021, rechts herhalingsmeting H4 op 21 december 2022 (met eerste ballast op de vloer) [maten in mm].

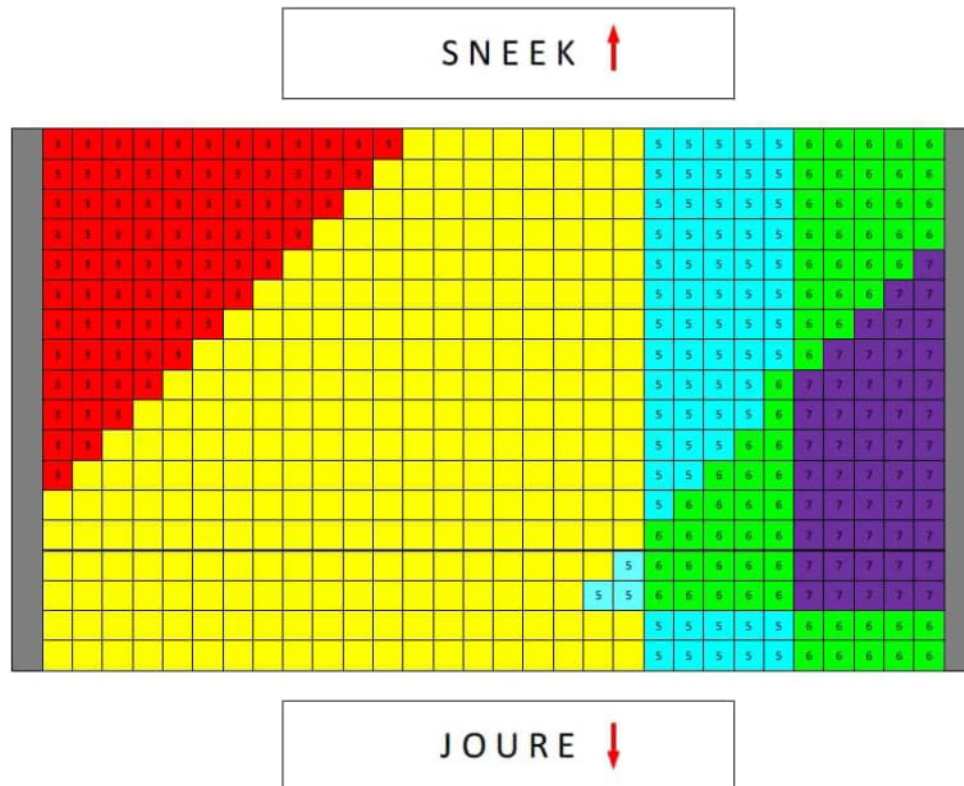
- 14 dec – 58431 [kN] ofwel: 98 [kN/m²] uniform (3 lagen big bags).
- 17 dec – Opgehoogd naar totaal 67975 [kN] ofwel: 114 [kN/m²]: uniform (4 lagen big bags in totaal).
- Week 1 januari – 180 big bags geplaatst t.p.v. de noordzijde van de wand.
- Week 2 januari – Reshuffling big bags (16 kN/stuk) zie B-figuur G-1.

B-figuur G-1 Stapeling big bags zoals uitgevoerd op 9 januari.

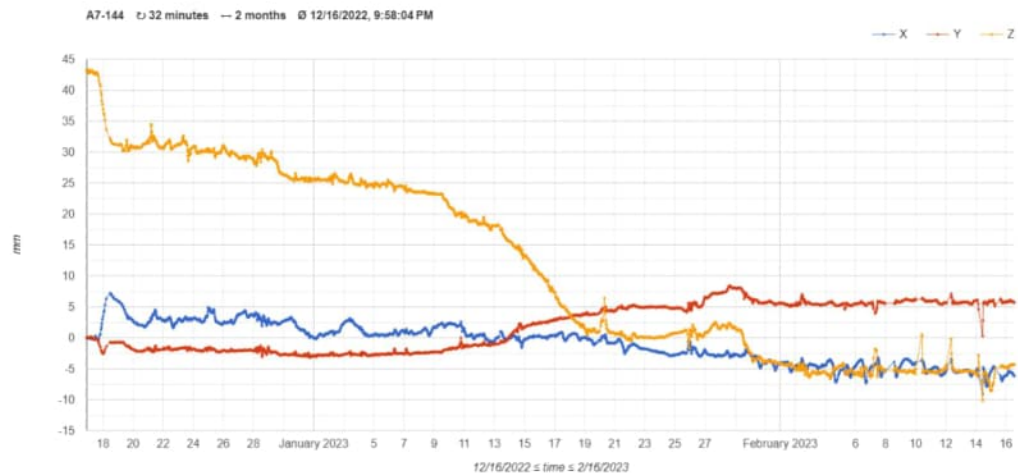
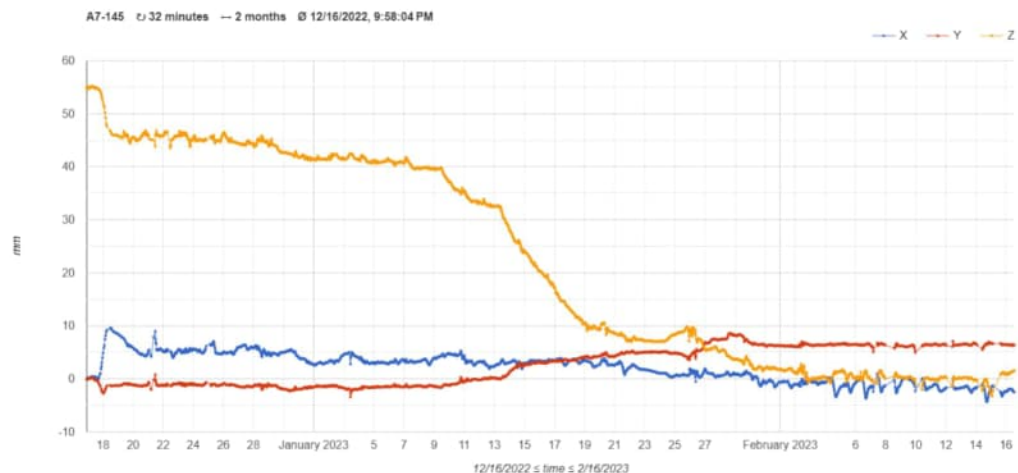
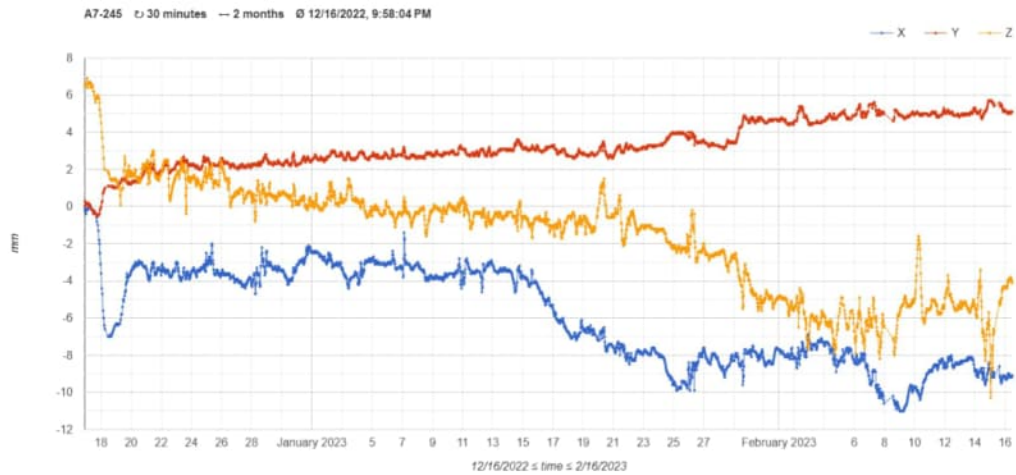
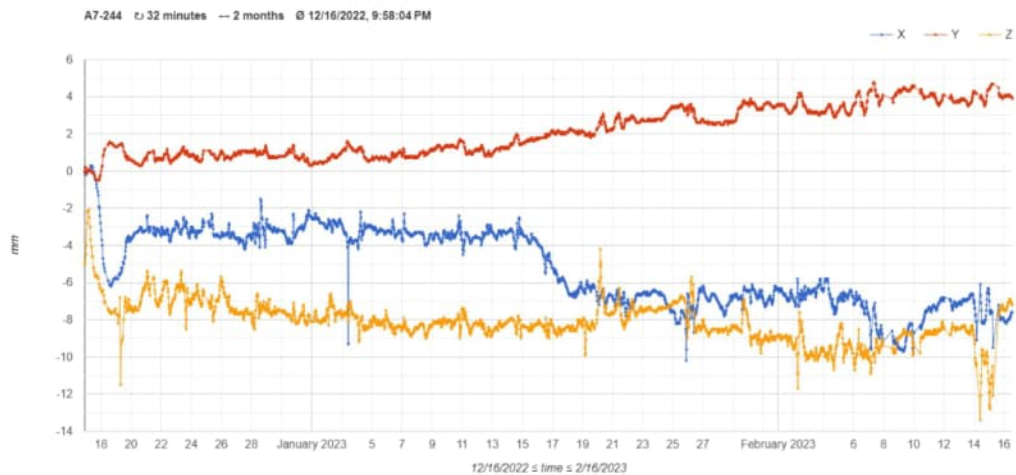
Deze figuren geven de resultaten van de deformatiemetingen aan de mootwand weer [14]. Hierin is Z de verticale verplaatsing, Y de verplaatsing in lengterichting van de tunnel en X de verplaatsing in dwarsrichting van de tunnel (identiek aan de eerdere monitoring).

Bij de eerste belasting zijn de hoekpunten 244 en 245 aan de westzijde van de moot wat naar beneden bewogen, maar de waarde is beperkt. Dit zou een min of meer elastische verplaatsing kunnen zijn.
