Onderzoek calamiteit Prinses Margriettunel

Plan van aanpak veldonderzoek

Ons kenmerk
11209150-000-GEO-0001

Versie	1.0
Datum	23-02-2023
Projectnummer	11209150-004
Document ID	11209150-004-GEO-0002
Pagina's	69
Classificatie	
Status	definitief

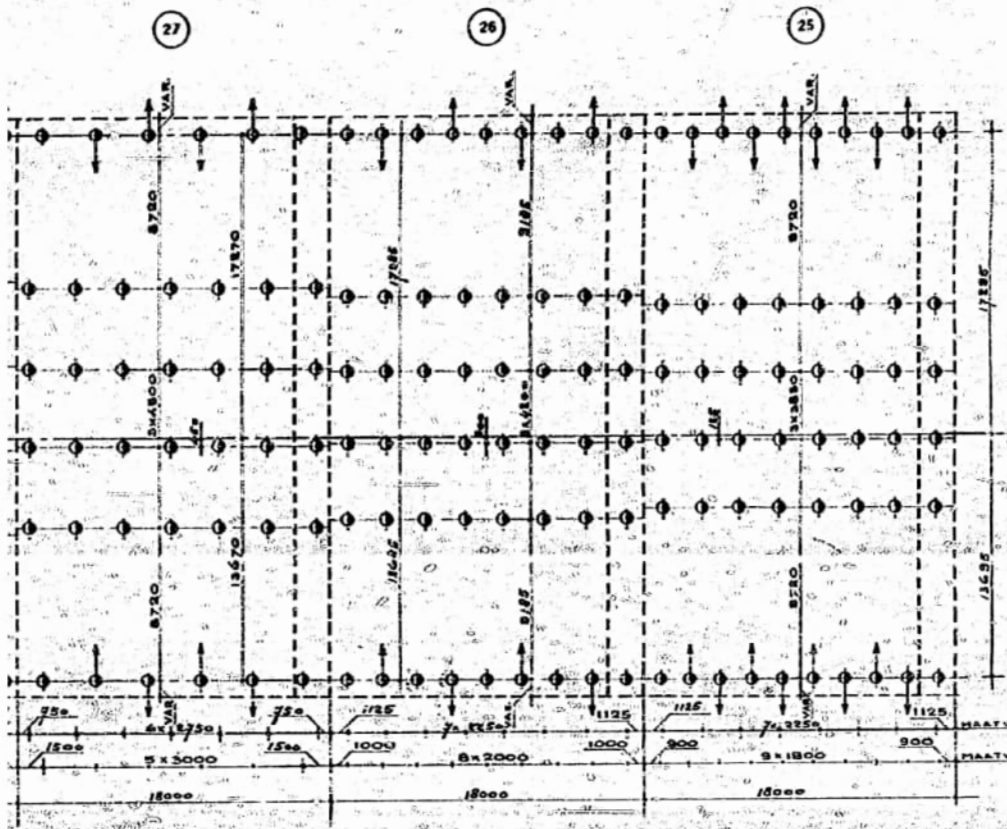
Het Artikel in Cement [6] geeft veel informatie over het ontwerp en de bouw van de tunnel. Een opvallend detail is dat de zuidoostelijke oprit als bouwdok voor de zinktunnel is gebruikt. Deze is daardoor zwaarder belast geweest en om de zinktunnel uit te varen tijdelijk onder water gezet. De omhooggekomen moot 26 ligt in de noordelijke toerit. De eerste verwachting is dan ook dat het bouwen van de afzinktunnel in de zuidoostelijke toerit geen gevolgen heeft gehad voor de paalfundering van moot 26. Uit [6] blijkt dat de afzinktunnel gebouwd is op de tweede tot en met de zesde moot van de toerit. Dit zijn de moten 17 (zesde moot) tot en met 21 (tweede moot). Daarom is de toerit bij deze moten 3 m breder dan de overige moten (zie tekening MT-104D_mt 5 t-m 22.pdf)

Figuur 3.1 Palenplan moot 26 (links is noordwest richting Sneek, rechts is zuidoost richting Joure).

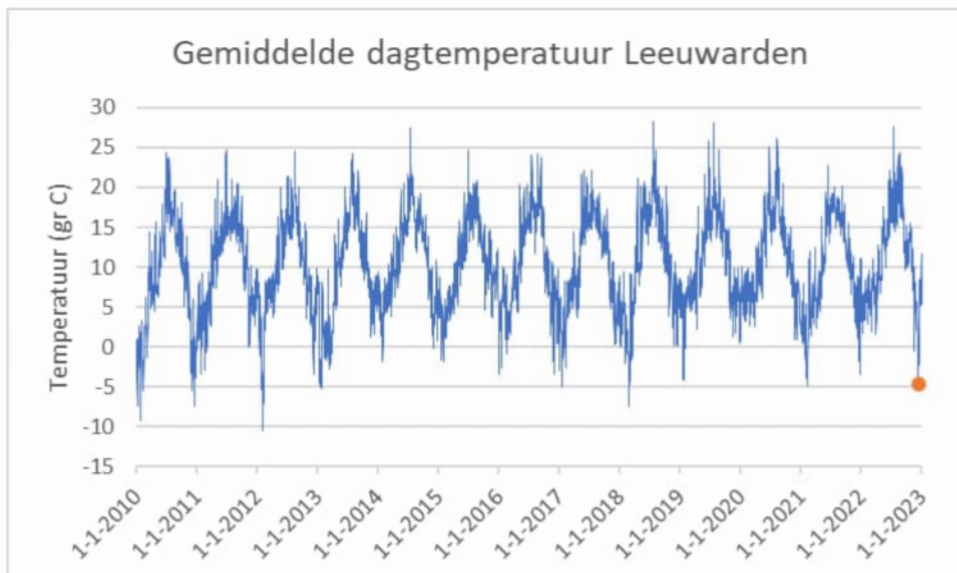
Het incident heeft plaatsgevonden op 14 december 2022. Dat was een relatief koude dag, met een gemiddelde dagtemperatuur van $-4.6\text{ }^{\circ}\text{C}$ (Figuur 3.2).

Figuur 3.2 Gemiddelde dagtemperatuur weerstation Leeuwarden – de rode stip is de dag waarop de tunnelmoot omhoog is gekomen (bron KNMI).

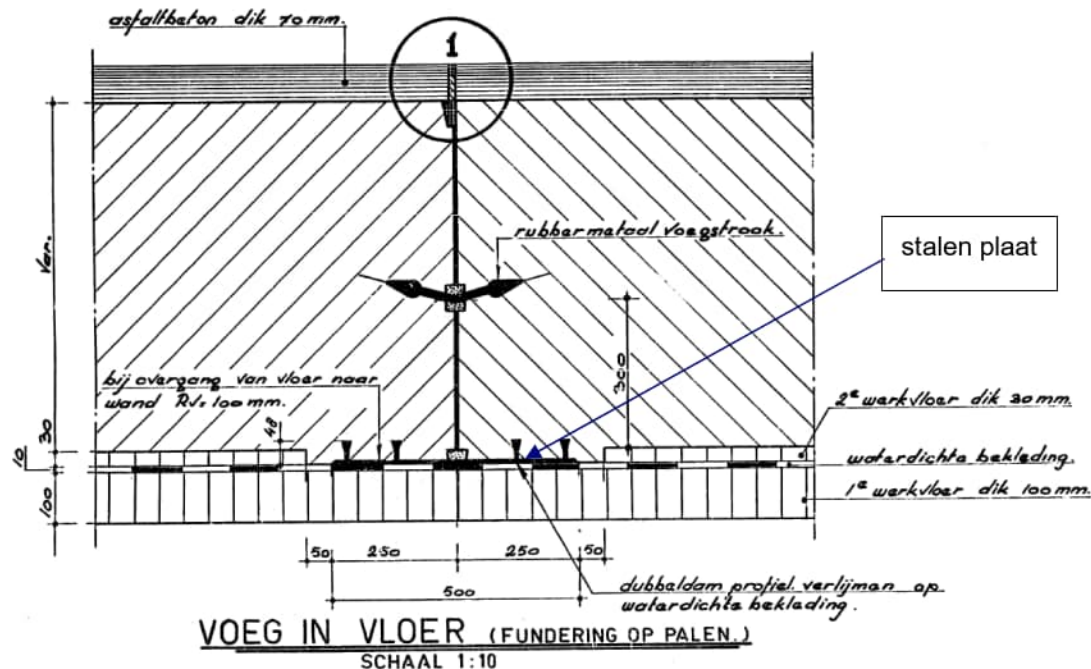
In de voeg zijn verschillende maatregelen genomen om deze flexibel te houden. Figuur 4.3 toont deze in detail:

- Onder het beton ligt een stalen plaat.
- Halverwege is er rubberprofiel ingestort.
- Bovenin zit een rubberafdichting. Er is niet geïnjecteerd.
- Over de rubberafdichting ligt het asfalt.

Figuur 4.3 Details van de voeg in de vloer (moot 40, schaal is oorspronkelijke tekening).

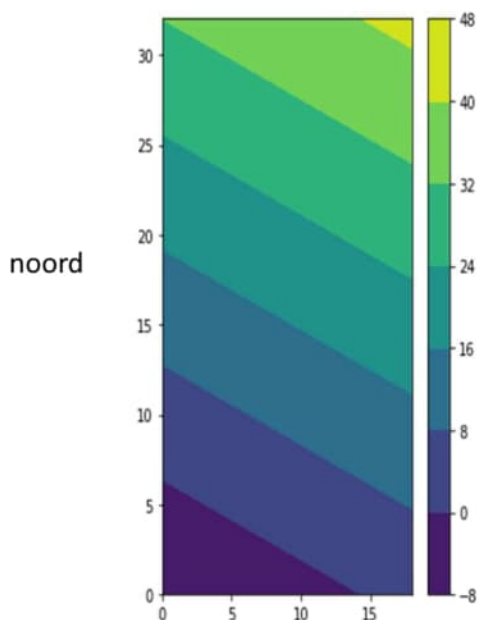
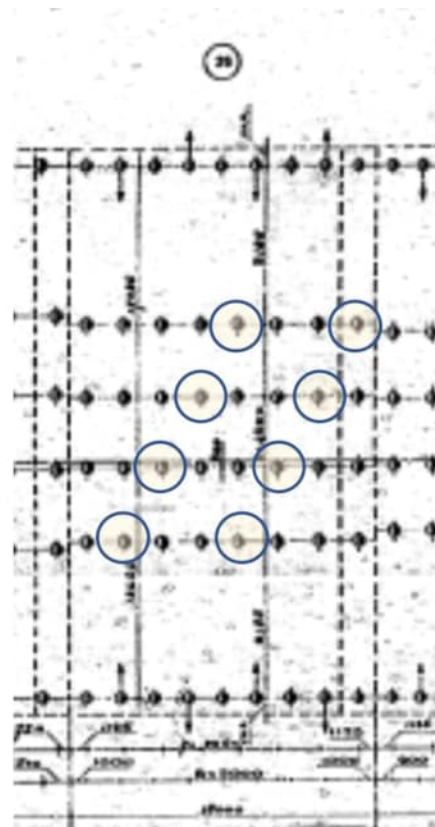
Figuur 5.1 Positie meetpunten moot 26.

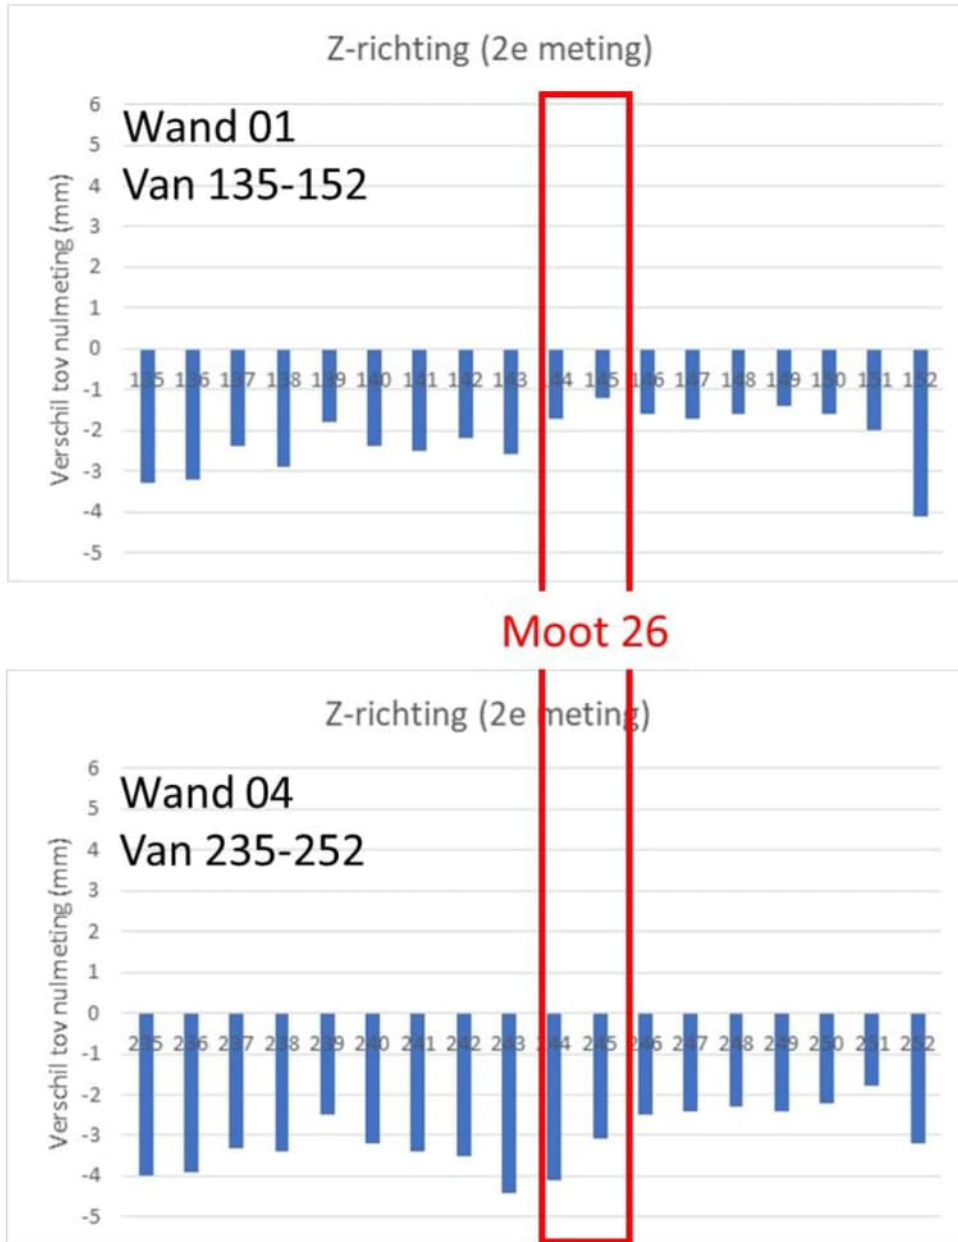
B-figuur B-1 Gemeten verticale deformaties tijdens tweede herhalingsmeting 7 november 2017. Bovenste figuur is de oost wand, onder de west wand.

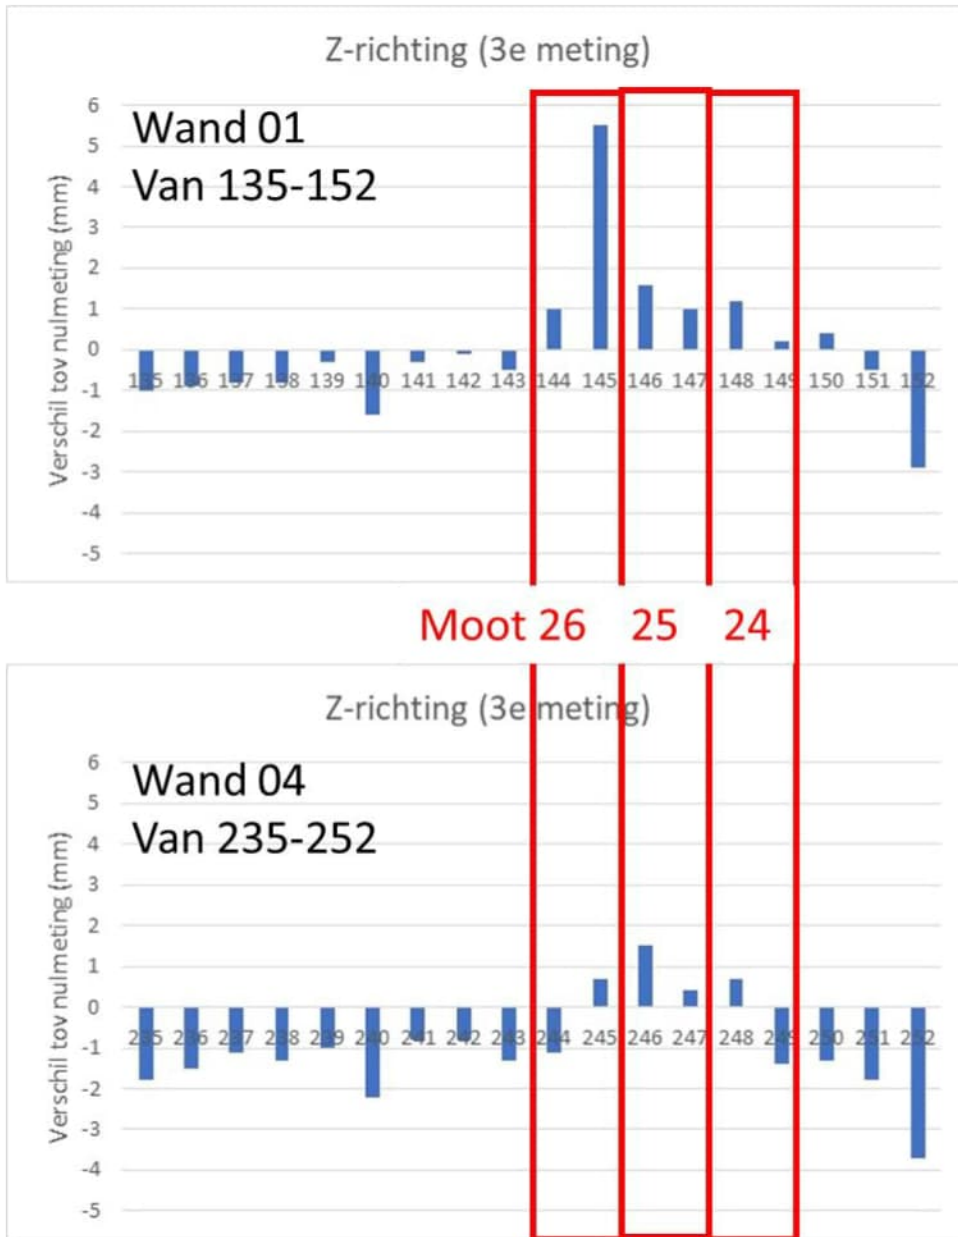
B-figuur B-2 Gemeten verticale deformaties tijdens derde herhalingsmeting 1 juni 2021.. Bovenste figuur is de oost wand, onder de west wand.

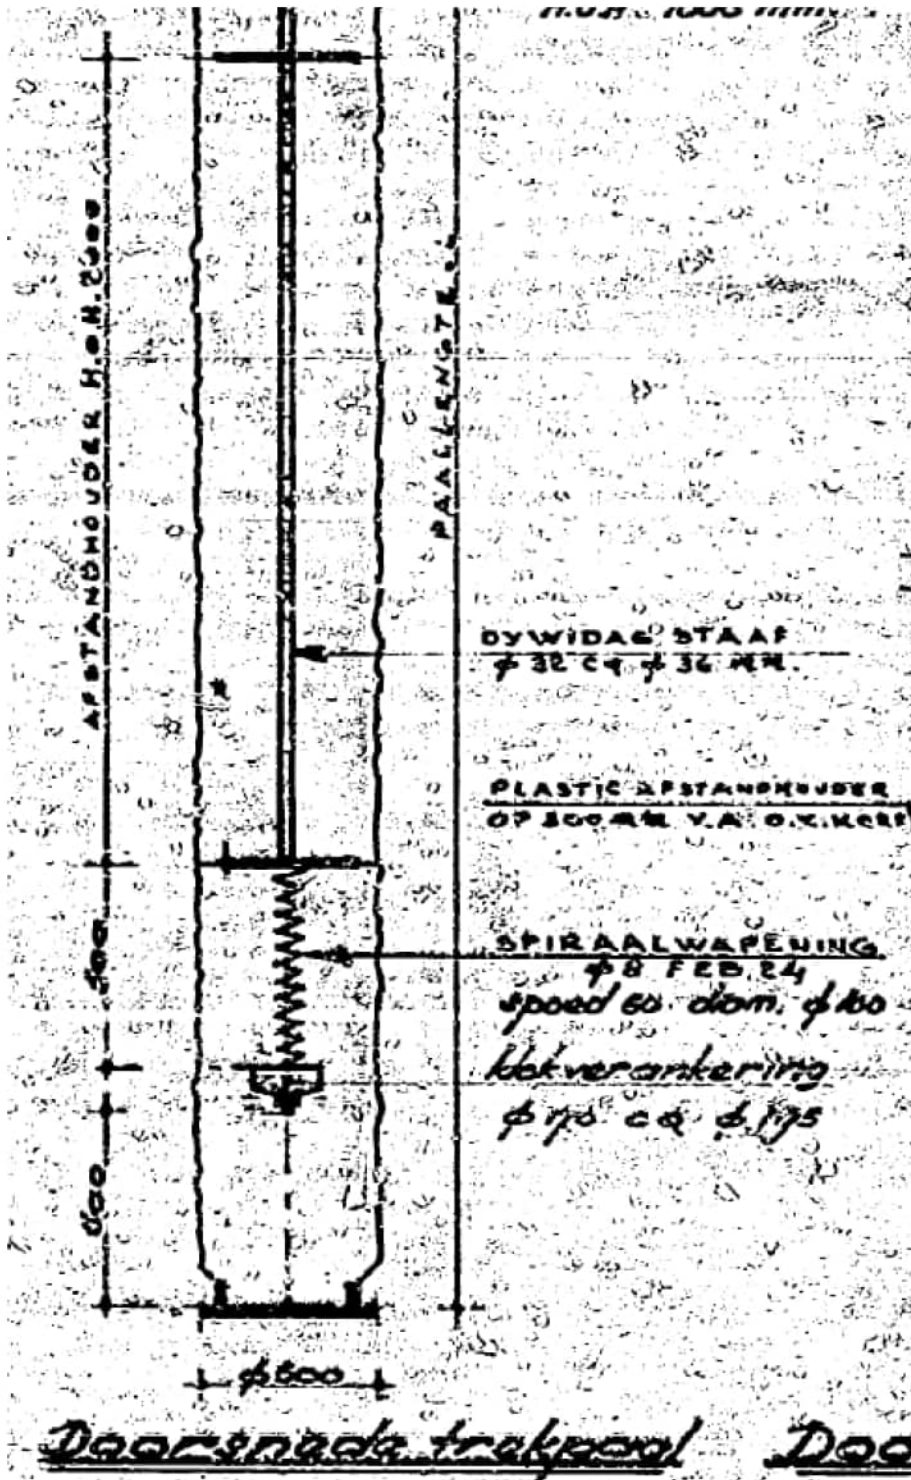
B-figuur D-1 Detail van de paalvoet en de verankering [tekening MT-104D_mt 5 t-m 22.pdf].

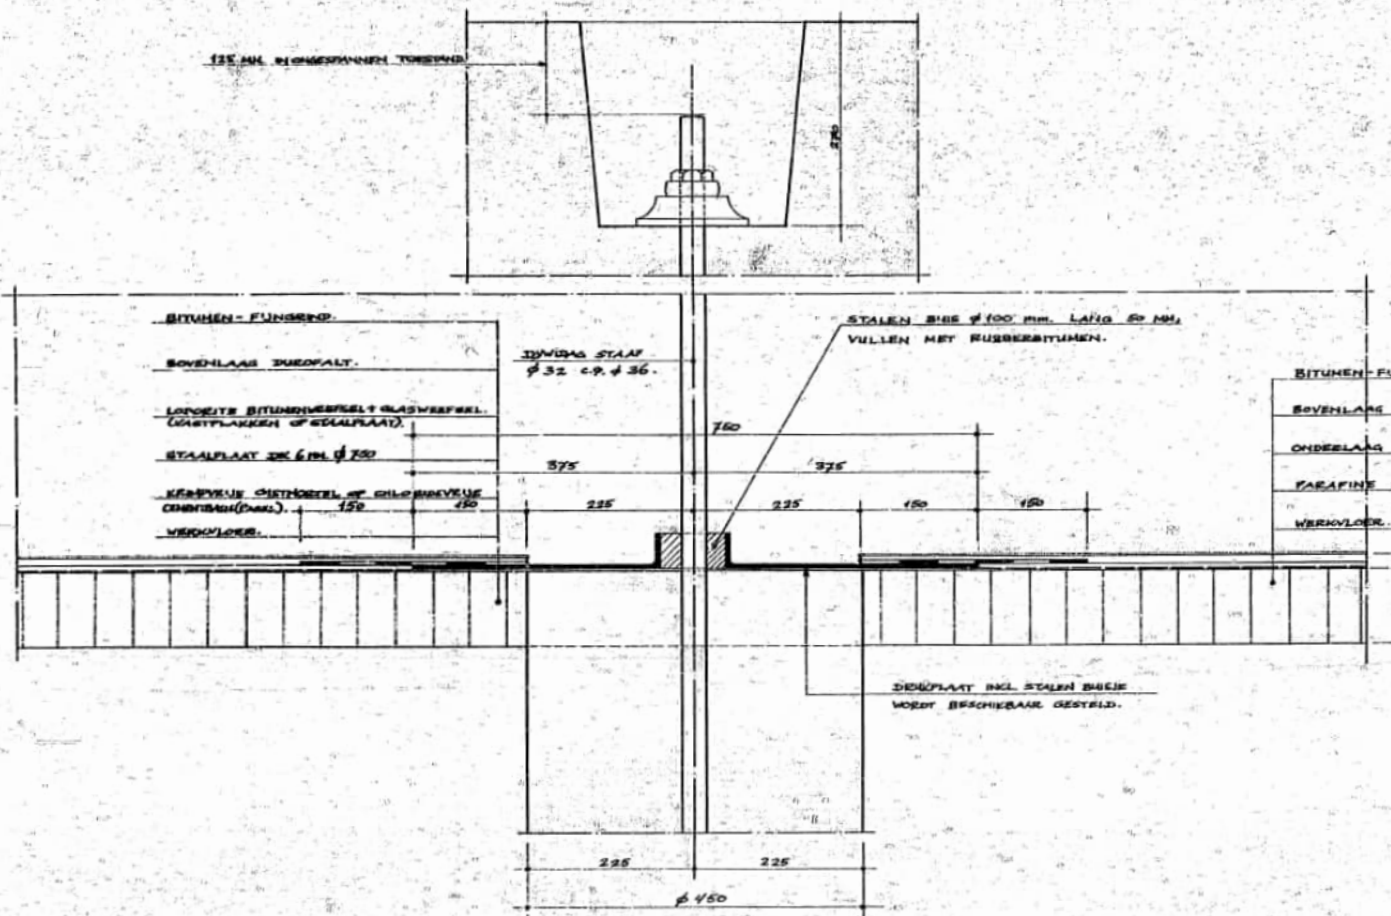
DETAIL TREKPAAL
schaal: 1 : 5

De trekpalen hebben geen kopwapening nabij de wand van de paal (maar alleen een centrale voorspanstaaf). Daardoor kunnen deze palen, bij een horizontale belasting, een beperkt buigend moment en dwarskrachten opnemen. Het ontbreken van (kop-)wapening langs de wand betekent ook dat na het optreden van een scheur in de beton, het doorgroeien van de scheur niet wordt verhinderd door randwapening, maar alleen door de drukvoorspanning in het beton. Scheurvorming leidt dan direct tot doorgaande scheurvorming.

B-figuur D-2 detail van de verbinding tussen de paal en de vloer [tekening MT-60.pdf]

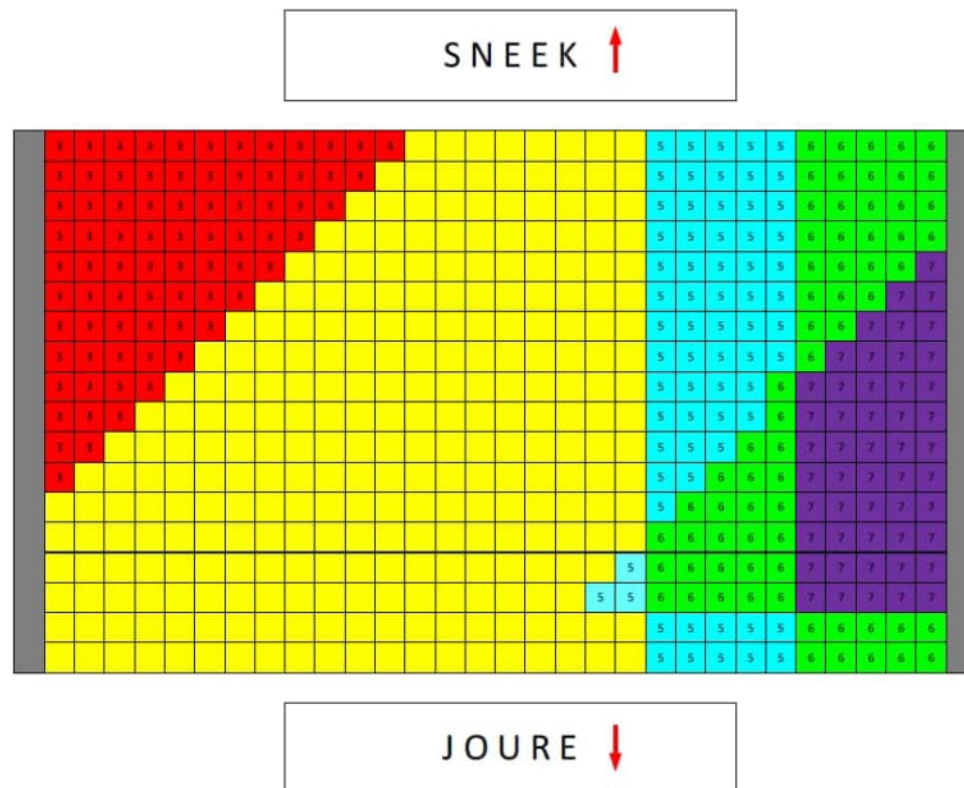
- 14 dec – 58431 [kN] ofwel: 98 [kN/m²] uniform (3 lagen big bags).
- 17 dec – Opgehoogd naar totaal 67975 [kN] ofwel: 114 [kN/m²]: uniform (4 lagen big bags in totaal).
- Week 1 januari – 180 big bags geplaatst t.p.v. de noordzijde van de wand.
- Week 2 januari – Reshuffling big bags (16 kN/stuk) zie B-figuur G-1.

B-figuur G-1 Stapeling big bags zoals uitgevoerd op 9 januari.

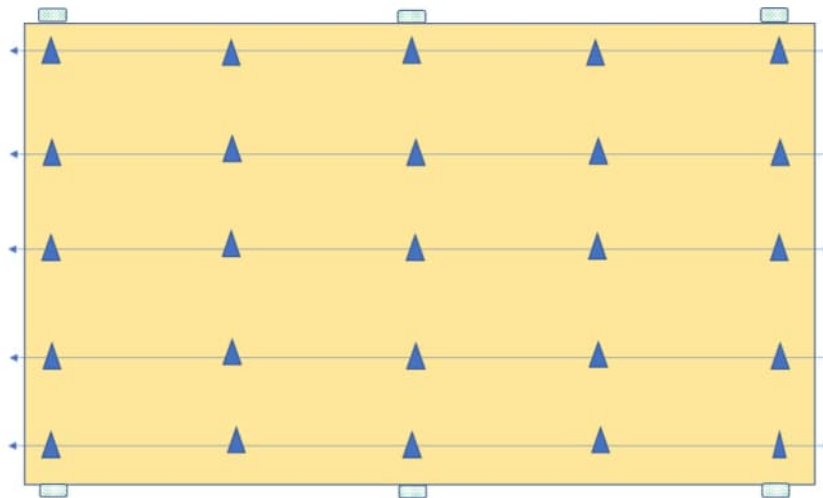
Figuur 7.1 Overzicht meetpunten voor deformatie bepaling (driehoeken) en voor het vaststellen van holle ruimten onder de vloer (rechthoeken). De pijlpunten links en rechts geven de posities aan waar langs een verticaal op vier hoogtes de verplaatsing (de uitwijking van of naar de weg) van de wand wordt gemeten.

De verplaatsing van de tunnelvloer en de (mogelijk aanwezige) opening onder de tunnelvloer geven een zicht op de grondverplaatsingen die de afgelopen tijd zijn opgetreden. De afwezigheid van een spleet onder de tunnel kan wijzen op een extra belasting van de bodem door het zwellen van de ondergrond. Een aanwezige opening onder de tunnel kan wijzen op een opwaartse verplaatsing van de tunnel of op zettingen in de grond onder de tunnel. wat kan wijzen op extra verticale of horizontale belasting op de trekpalen.
