VERSLAG BETREFFENDE EEN BEZOEK
AAN DE INGESTORTE BRUG OVER HET
ALBERT-KANAAL NABY HASSELT.

Directie BRUGGEN
Rijkswaterstaat

'S-GRAVENHAGE, 2 Mei

1938.

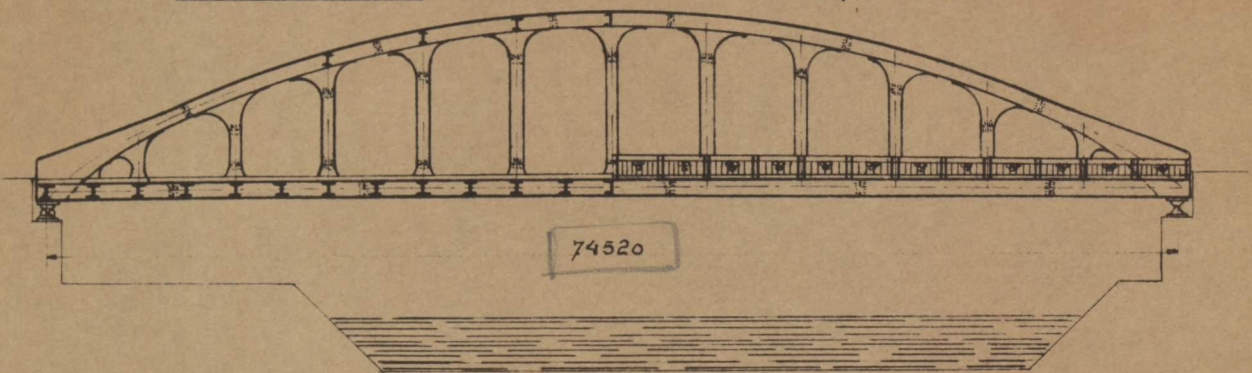
FIG. 1.

De brugconstructie is gevormd, als in de bijgaande figuren 1 en 2 is aangegeven.

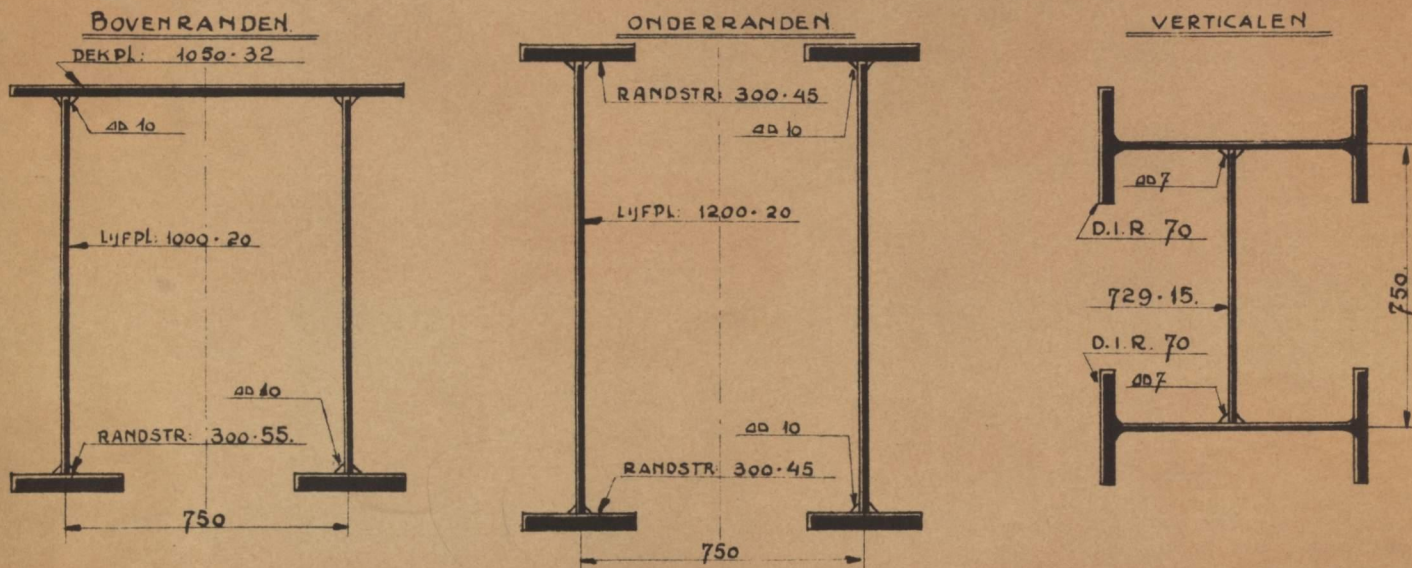
FIG. 3. PROFIELEN SCHAAL 1:20.

In fig. 3 zijn de doorsneden van de hoofdlijgerprofielen weergegeven terwijl fig. 4 een detail is van de aansluiting van de flens van de verticaal der bovenrand.

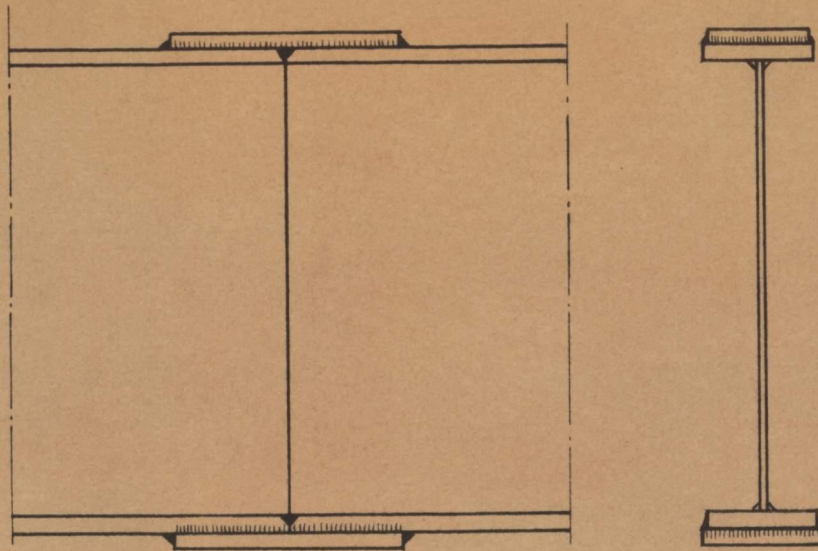
FIG: 5.

De verbinding tusschen de opvolgende deelen van onder- en bovenranden en de montagelasschen in de verticalen zijn door stompe lasschen tot stand gebracht.

In fig. 5 is aangegeven hoe deze stompe lasschen bij de onderranden nog door opgelaschte stripjes zijn verzwaaard.
