A2 tracé Kerensheide-Kruisdonk Onderzoek verkeersveiligheid en doorstroming

Bundel Conclusie en deelonderzoeken

Klant: RWS, Zuid-Nederland

Inspectierapport

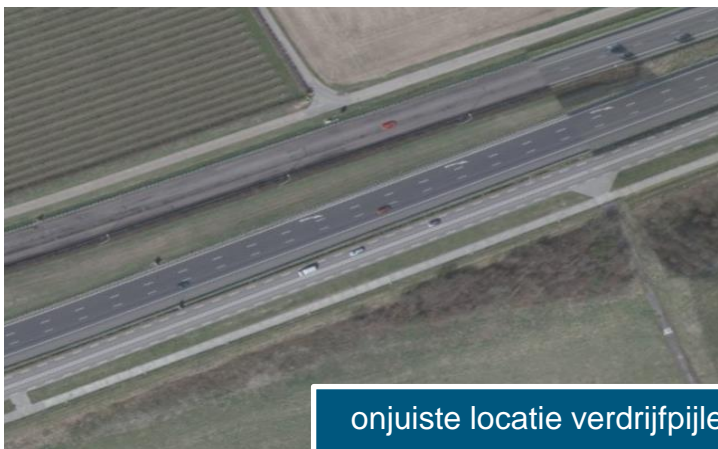
De locatie en uitvoering van de samenvoeging behoeft verbetering. Hoewel de locatie van de rijstrookbeëindiging vanuit het accelereren van vrachtverkeer⁵ op een redelijk juiste locatie lijkt te zijn gepositioneerd kan de rijstrookbeëindiging onvoldoende tijdig geïdentificeerd worden. De maatgevende zichtlengte voor zicht op een rijstrookbeëindiging is, bij V_0 120 km/u, 345 m (tabel 5.8 ROA). Door de ruimtelijke boog (horizontale boog in combinatie met bolle boog) is het einde van de afstreping niet tijdig te overzien. De rijstrookbeëindiging stroomopwaarts verplaatsen is niet mogelijk gezien de snelheid van het vrachtverkeer ter plaatse. De beëindiging stroomafwaarts verplaatsen is op korte termijn ook niet haalbaar vanwege ruimtegebrek.

onjuiste locatie verdrijfpijlen

Er zijn enkele maatregelen op korte termijn mogelijk om de inleiding en zichtbaarheid van de rijstrookbeëindiging te verbeteren:

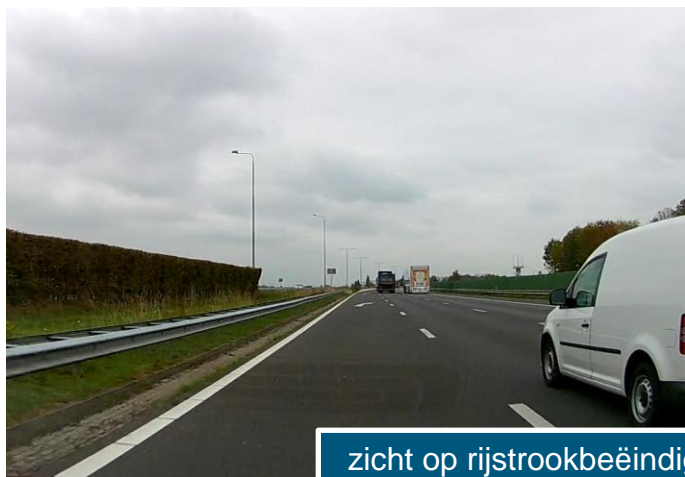
zicht op rijstrookbeëindiging

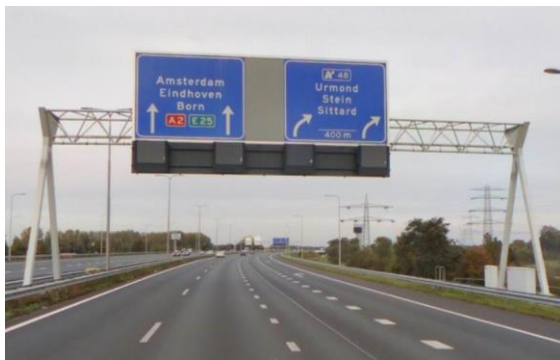
Daarbij is in 2016 de bewegwijzering aangepast waardoor de “rugdekking” van het weefvak permanent is komen te vervallen. De lamellen zijn verwijderd en er zijn drie rechtdoorgaande (permanente) rijstroken gecreëerd.

bewegwijzering 2016

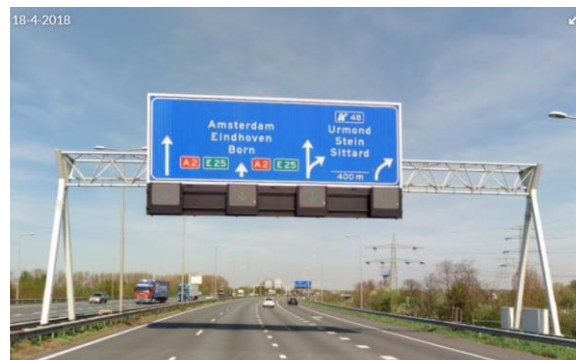
bewegwijzering 2018

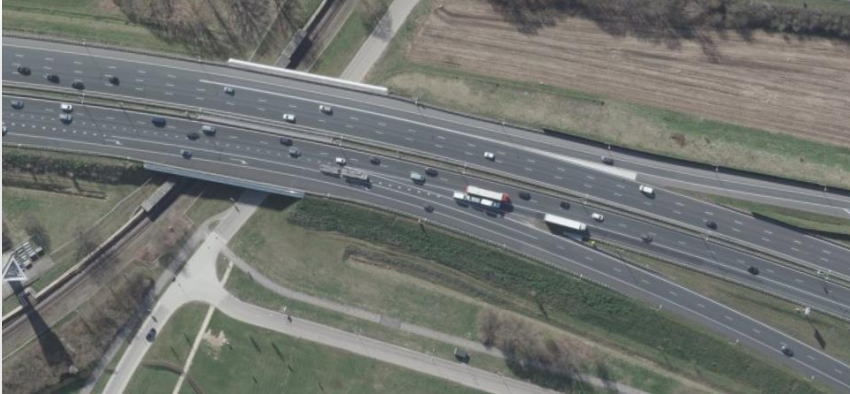
Op de afrit ontstond in het verleden vaak terugslag vanuit de aansluiting van de afrit op de kruising met de Urmonderbaan. Door de nieuwe verkeerslichten is de doorstroming verbeterd maar het blijft een drukke afrit en het risico op terugslag blijft bestaan. Doordat geen rijstrookbeëindiging is toegepast op de linkerrijstrook van de afrit (conform figuur A.3) is het mogelijk dat het verkeer zich bij file opstelt op de linkerrijstrook van de afrit met terugslag tot op de doorgaande rijstrook (welke hier over gaat in de spitsstrook) tot gevolg. Er is weinig zicht op dit wachtende verkeer vanuit de doorgaande spitsstrook. Verkeer kan met hoge snelheid op de wachtrij inrijden.

Figuur 3: huidige situatie uitvoering Urmond

De rijstrookbeëindiging van figuur A.3 kan op korte termijn worden toegevoegd, echter bij filevorming op de rechtersrijstrook van de afrit zal het verkeer op de linkerrijstrook van de afrit (die wordt beëindigd) alsnog stil komen te staan. Op korte termijn moet onderzocht worden of het uitvoegen ook met één rijstrook plaats kan vinden (conform figuur A.5 van het handboek, zie figuur 3) met een opdikkende uitvoeging na het puntstuk.

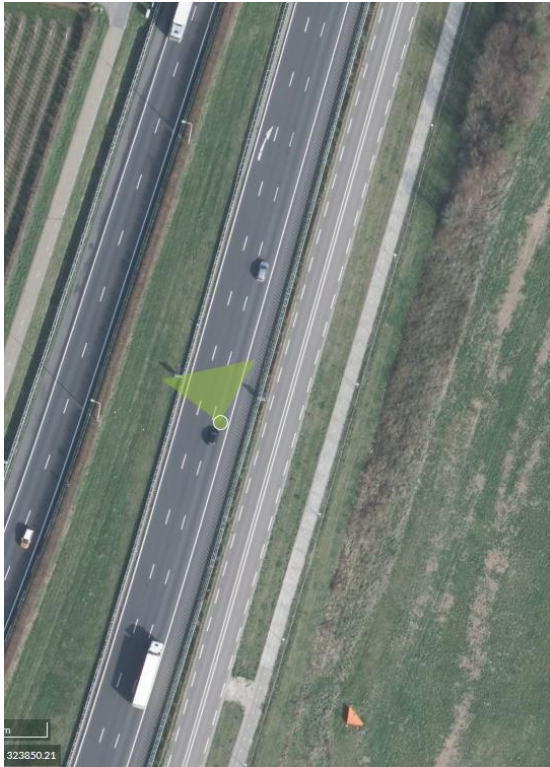
De opvallendste stijging is zichtbaar binnen 1 km ná de samenvoeging van 3 naar 2 rijstroken bovenaan de Kruisberg.

Figuur 21: wegbeeld hmp 249,0 en 248,0

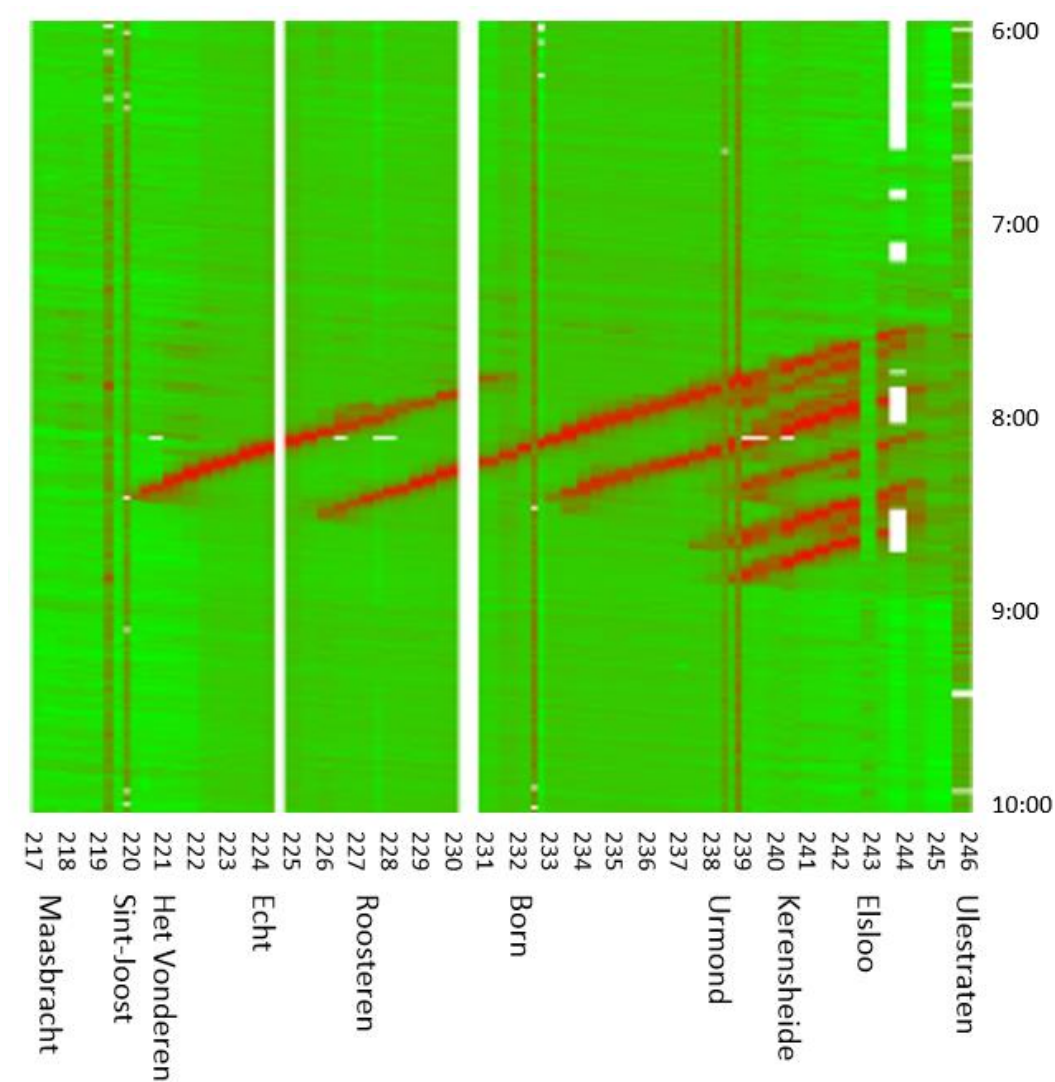
Rond 7:30 ontstaat vertraging rondom hmp 243,0-244,0. Dit betreft het wegvak na de toerit Elsloo. Vanaf dat moment ontstaan meerdere schokgolven stroomopwaarts tot aan Echt. Rond 8:45 lost de file grotendeels op.

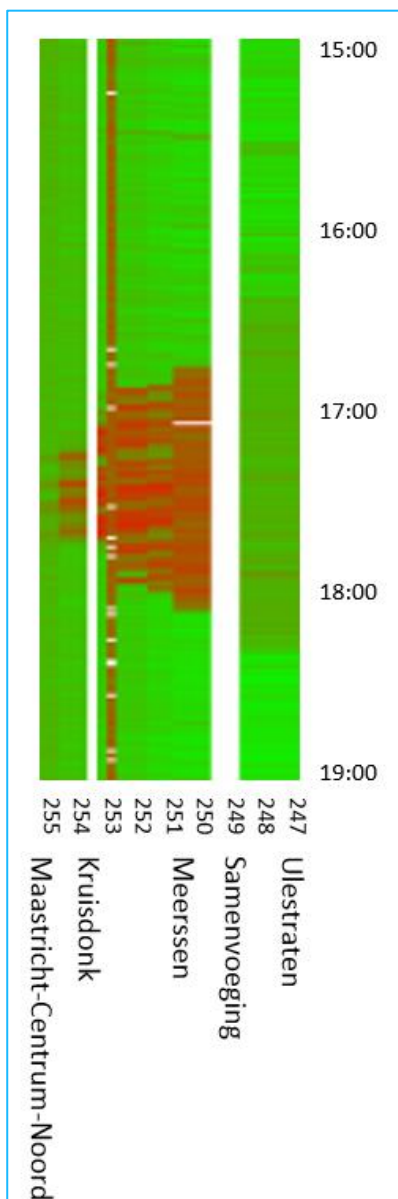
Figuur 2: tijd-wegdiagram HRL donderdag september 2018

Hier zien we een ander filebeeld dan op HRR. Rondom de samenvoeging zien we tussen 16:45 en 18:15 uur een oververzadiging van het wegvak. Het aanbod verkeer kan niet meer verwerkt worden door de aanwezige infrastructuur rondom hmp. 249,0. De file bestaat grotendeels uit langzaam rijdend verkeer met daarin schokgolven van stilstaand verkeer (donkerrood). Terugslag is zichtbaar tot aan Kruisdonk (uitvoeger A79). Dit beeld wordt ook aangegeven bij het typisch verkeer op een donderdagavond via Google Maps.

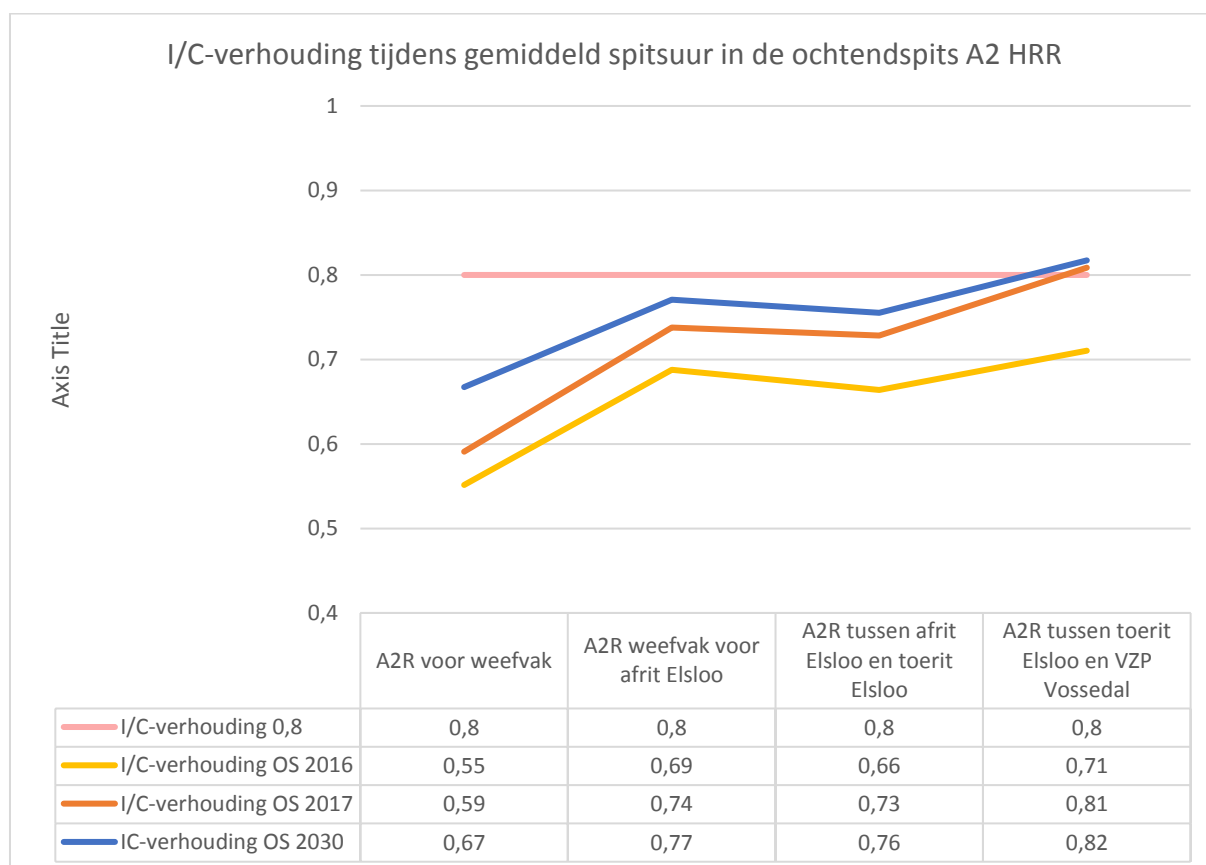
Figuur 11: HRR I/C gemiddeld spitsuur werkdag 2016, 2017 en 2030

In 2016 is filevorming in de ochtendspits op het wegvak nog niet in beeld. In 2017 zien we de I/C verhouding op het wegvak tussen de toerit Elsloo en afrit Vossedal boven de I/C verhouding van 0,8 schieten, veroorzaakt door de groei van het verkeer in dat jaar. De groei van het verkeer is in 2018 zo sterk geweest dat deze de intensiteiten van de prognose van 2030 bijna voorbij schiet.

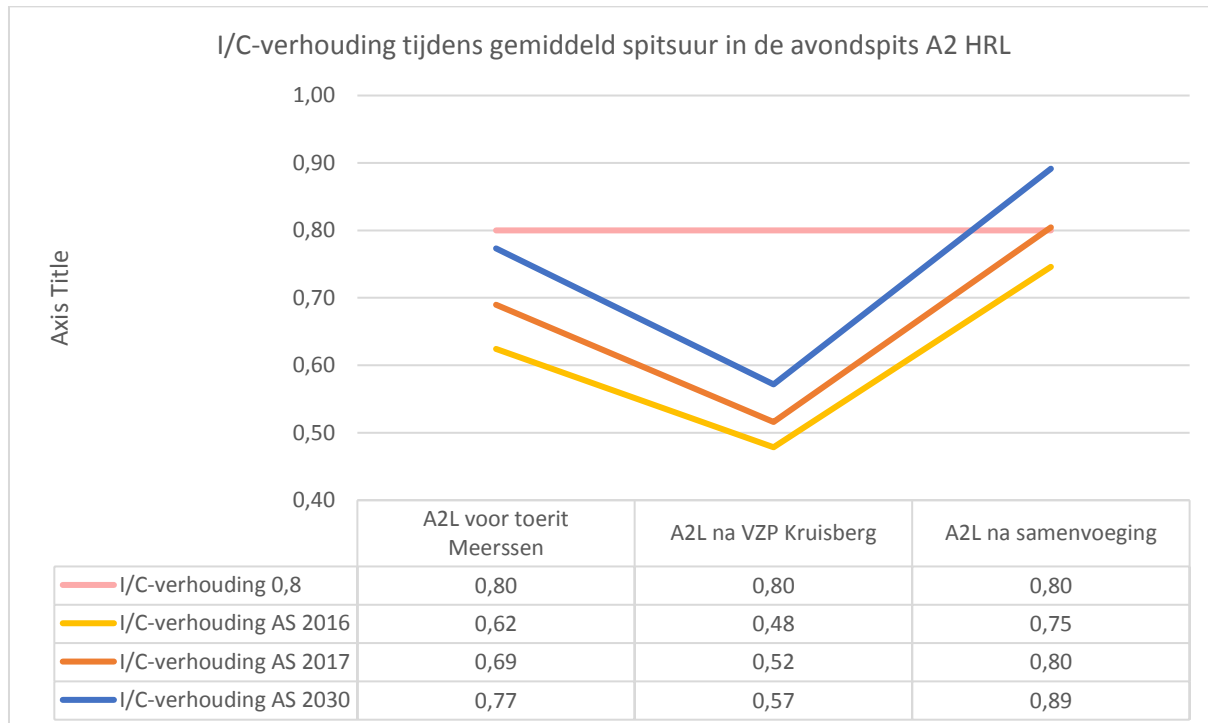
Figuur 13: HRL I/C gemiddeld spitsuur werkdag 2016, 2017 en 2030

De dip in de I/C verhouding op het wegvak ter hoogte van de 3 rijstroken is duidelijk zichtbaar. Hier is niet gerekend met het verwachte capaciteitsverlies als gevolg van de helling. Voor de

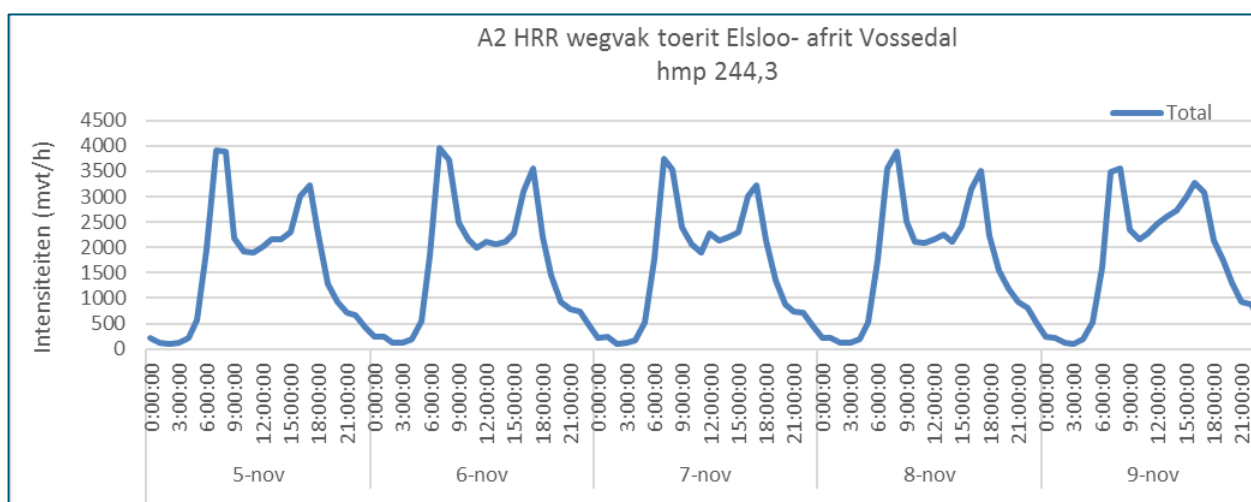
Figuur 16: HRR intensiteiten werkweek mvt/u

Op HRR tussen toerit Elsloo en afrit Vossedal is op maandag, dinsdag en donderdag te zien hoe de ochtendspits tussen 7:00 en 8:00 uur een intensiteit heeft van circa 4.000 mvt/u. De avondspits is minder druk, circa 3.500 mvt/u.

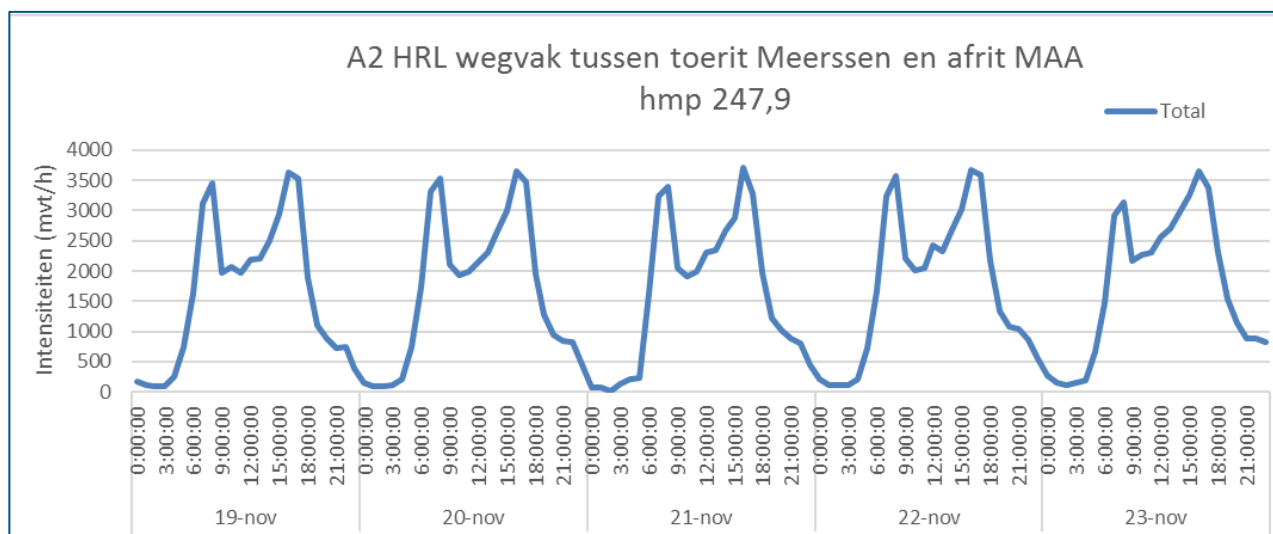
Figuur 17: HRL intensiteiten werkweek mvt/u

Op HRL is het verschil tussen ochtend- en avondspits minder groot. De ochtendspits is op zijn piek (circa 3.500 mvt/uur) tussen 8:00 en 9:00 uur. De avondspits (in deze week) is op zijn piek tussen 16:00 en 18:00 uur met intensiteiten tussen de 3.620 en 3.720 mvt/u.

Verskil tussen beide rijrichtingen is verder dat vanuit Maastricht de piekvorming van de avondspits in de basis breder is. Op vrijdag komt de avondspits in beide rijrichtingen vroeger op gang.

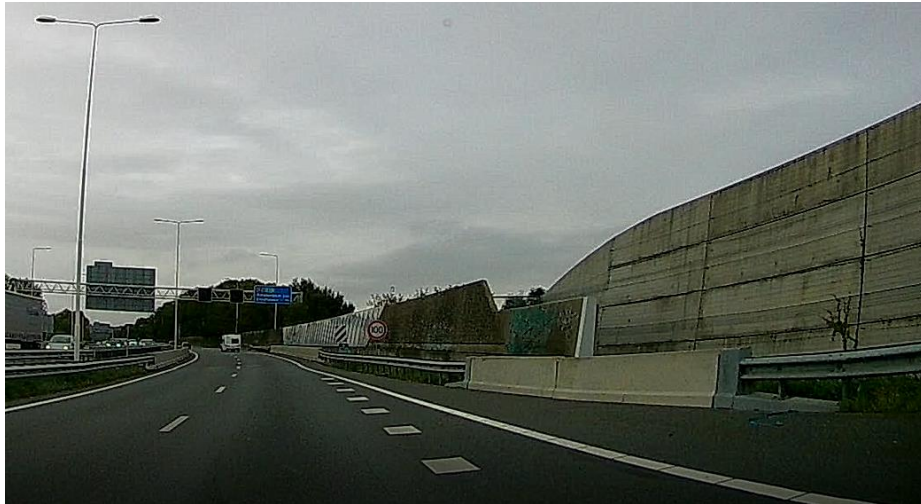
| Bevinding no. | 8. | Dwarsprofiel/Bebording | Locatie: HRL Km 252.6 | Ernst van de bevinding: | EA |

| Bevinding no. | 8. | Dwarsprofiel/Bebording | Locatie: HRL Km 252.6 | Ernst van de bevinding: | EA |
|---|---|---|---|---|---|
| Op het einde van de invoeging op de A2 HRL vanaf aansluiting 52 loopt de vluchtstrook dood tegen de geleiderail. De invoeging is (inclusief wigvormig gedeelte) ca. 300 m lang. Dit is te kort. | | | | | |

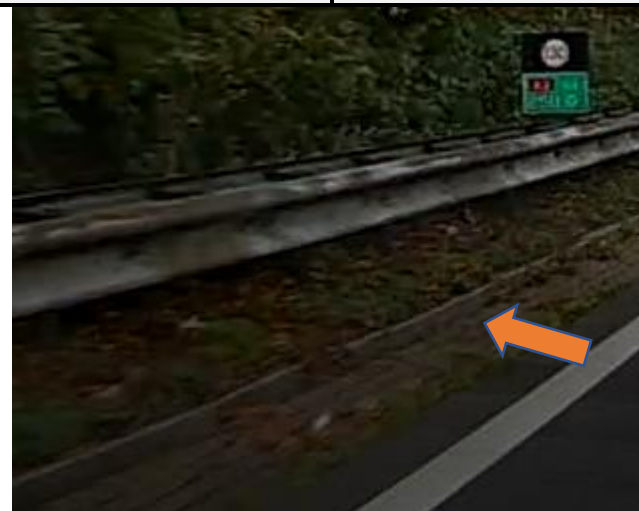
| Bevinding no. 17. | Dwarsprofiel/bebakening | Locatie: HRL Km 149.9 – Km 149.6 | Ernst van de bevinding: EA |

| Maatregelen A2 Kerensheide - Kruisdonk | | | | | | | | |
|---|---|---|--|--|---|--|---|---|
| | | 21 | km 149.9 - 149.6 rijstrookbeëindiging | Onvoldoende zicht op afstreping, gevaarlijk ritgedrag | Rust in het verkeer - verminderen snelheidsverschillen | B17 - Verlagen van de maximum snelheid, verdrijfpijlen juist aanbrengen. Verlichting bijplaatsen, attentieverhoging filevorming door verkeerssignalering | | |

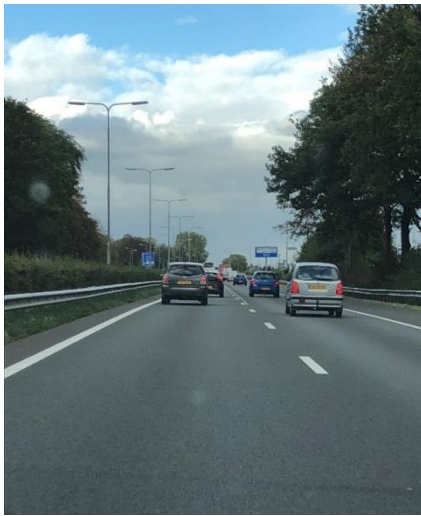
Het wegbeeld is relatief eenduidig en voldoet aan de verwachting. Er is geen sprake van onduidelijke ge- of verboden. De geldende maximumsnelheid is niet altijd duidelijk. Dit zou duidelijker kunnen worden aangegeven door deze vaker te herhalen. Op foto 1 is te zien dat het wegbeeld zich voor wat betreft de theorie niet onderscheid van de andere Nederlandse Rijkswegen.

Foto 1: *Vrij eenduidig wegbeeld*

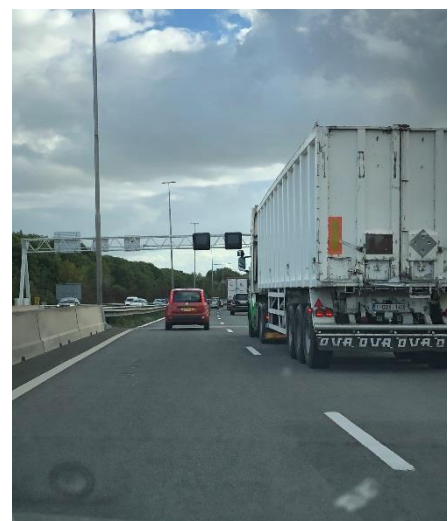
Het traject bestaat voor het grootste deel uit twee rijstroken per rijrichting. Het wegprofiel oogt relatief smal, voornamelijk op de locaties waar geen vluchtstroken aanwezig zijn. Dit wordt versterkt door de grote hoeveelheid grote voertuigen (vrachtverkeer, exceptioneel verkeer, tankauto's e.d.). Dit kan worden ervaren als (erg) oncomfortabel. Een voorbeeld hiervan is weergegeven op foto 2.

Foto 2: *Situatie op de A2, waar relatief veel vrachtverkeer rijdt*
