Meerjarenonderhoudsplan

NH000365A • Paard van Marken

Oosterpad 1

Marken

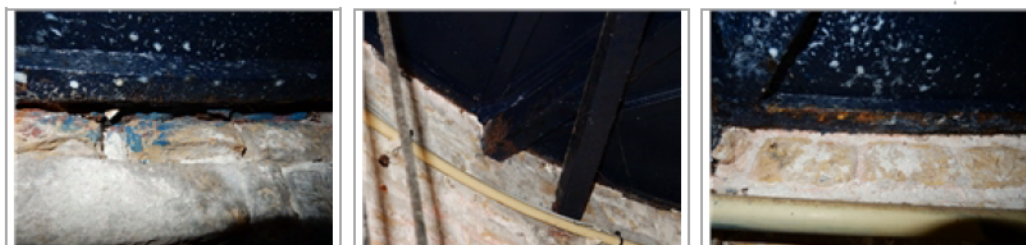
B4EM03 Corrosie aan dragende onderdelen

Visueel is de ernst van de corrosie moeilijk te bepalen, een vervolgonderzoek zou hier duidelijkheid in kunnen geven

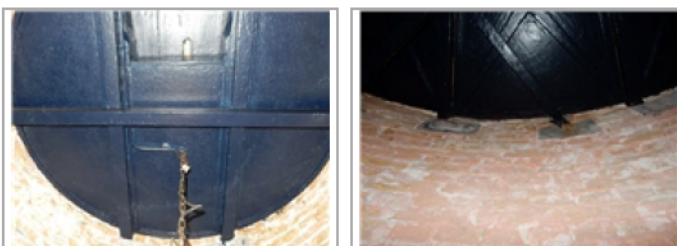
Zichtbaar is dat de onderlaag/oude verflaag niet goed voorberekt is voordat de huidige verflaag is aangebracht.

Door het ontbreken van een goede verflaag, zal onderliggende staal sneller corroderen

Herstellen tijdens volgend onderhoudsmoment
