Oplevering 0-meting Beheer en Onderhoud (B&O) RWS Noord

Locatie adres: Zeeweg 5, Huisduinen

Documentnummer 0901
Versie 1.0
Datum 15-05-2020

Bijlage 7: Rapport mbt constructieve veiligheid vuurtoren Huisduinen

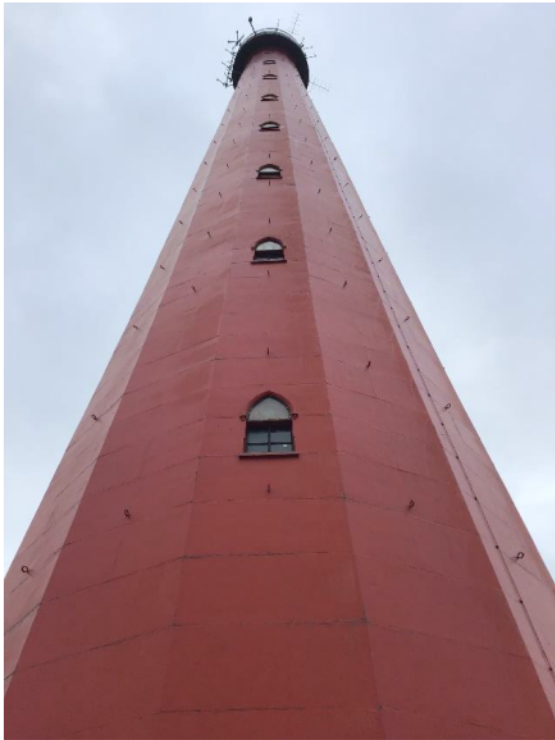
De vuurtoren voldoet op meerdere onderdelen niet aan het vereiste onderhoudsniveau. De constructief primaire en materiaal intrinsieke gebreken vormen hierin het grootste zorgpunt. Dit maakt tevens dat de vuurtoren als niet veilig toegankelijk wordt beschouwd en dat onderhoudsactiviteiten (waaronder de conditiemeting) geen uitvoering hebben gekregen en zonder maatregelen niet meer zullen krijgen.

Binnen de B&O Overeenkomst is voorzien in een eenmalige post op onderhoudsniveau brengen. Dit betreft het schilderen van het exterieur. De impact van andere noodzakelijke maatregelen, maakt dat het uitvoeren van dit schilderwerk logisch is uit te voeren nadat deze maatregelen zijn voltooid.
