TNO-rapport nr.**TNO 2022 R10129 SEC-rapport nr. 22.01.001****Inventarisatie van de mogelijkheden voor het
behoud van vuurtoren Lange Jaap**

Datum 21 januari 2022

Opdrachtgever Rijkswaterstaat

Projectnaam Lange Jaap - deel 2

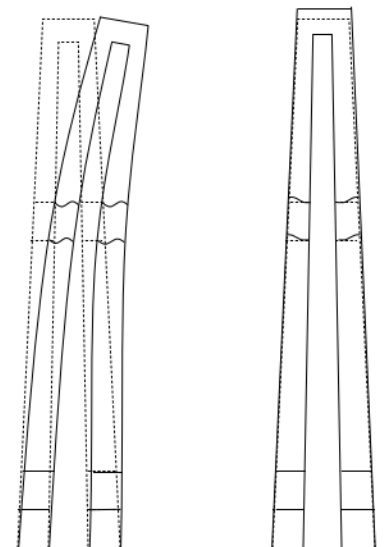
Figuur D 8 Principe van vervorming van de toren onder windbelasting (links) of temperatuurverschil tussen schacht en kuip (rechts). (Vervormingen sterk vergroot weergegeven en vier vloeren ter illustratie weergegeven). Door éézijdige verwarming van de schacht treedt het gecombineerde effect op.

De vloerconstructie is niet optimaal ontworpen. De panelen zijn enige tijd of nog steeds doorgestempeld [15]. Deze doorstempeling kan de schade verergerd hebben door een verschil in (thermische) uitzetting. Door de breukgevoeligheid van het materiaal resulteert de opgedrongen vervorming die dan optreedt in scheurvorming.
