## Bevindingen NEN 2767

ZH000141 • Vuurtoren

Zeekant 12  
2586 NA 's-Gravenhage

Inspectiedatum: 23-7-2021

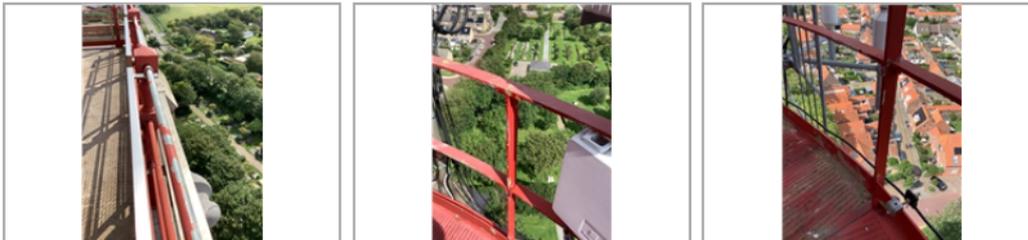
L: Hekwerken tpv omlopen  
 O: Ondeugdelijke bevestiging  
 G: Loskomend schilderwerk  
 R: Hoge herstelkosten  
 O: Schilderwerk vervangen

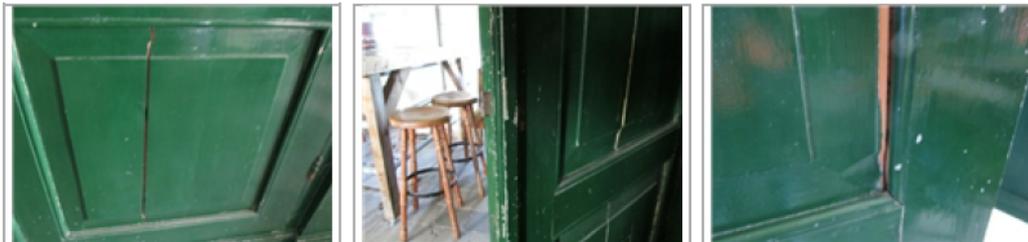
L: Kastdeuren 3e verdieping.  
 O: Komt doordat het op de 2e verdieping (met telecominstallaties) zeer warm wordt. De warmte stijgt door naar de 3e verdieping. Hierdoor droogt het hout uit en krimpt het.  
 G: Krimpscheuren hout  
 R: Hoge herstelkosten  
 O: Herstellen en het aanbrengen van koeling op de 2e verdieping.

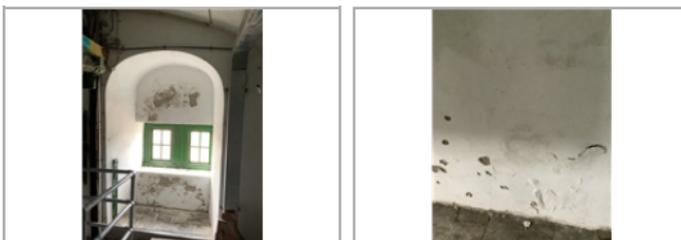
L: 5e verdieping  
 O: Doorslaand vocht  
 G: Loszittend stucwerk  
 R: Hoge herstelkosten  
 O: Nader onderzoek

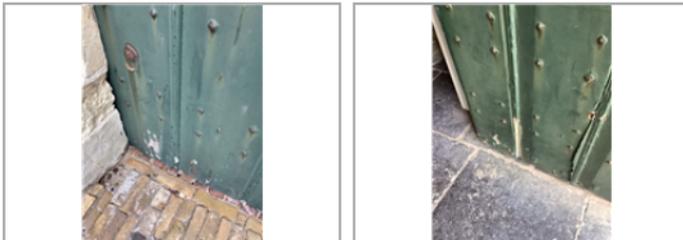
L: Westgevel (voorgevel)  
O: Achterstallig onderhoud  
G: Afbladderen schilderwerk  
R: Hoge herstelkosten  
O: Schilderen

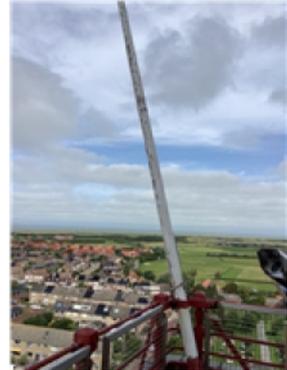
B11EM05 Afbladderen

Ernst	Intensiteit	Omvang	Conditie	Risico/prioriteit
Ernstig	3	3	4	Veiligheid - gering effect Belevingswaarde en aanzien - gering effect Toename kosten en vervolgschade - gering effect

L: Vlaggenmast omloop 6e verdieping  
 O: Achterstallig onderhoud  
 G: Afbladderen verf  
 R: Vervolgkosten  
 O: Schilderen

Activiteit: 2022 Hvh  
 Conform MJOP schilderen 1,00 pst

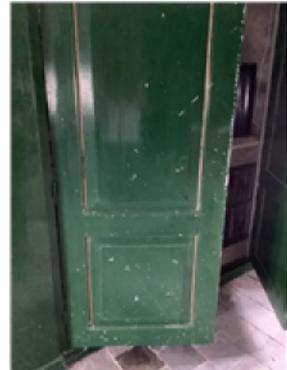
B11EM04 Kale delen

Ernst	Intensiteit	Omvang	Conditie	Risico/prioriteit
Ernstig	3	3	4	Monumentale waarde - gering effect Belevingswaarde en aanzien - gering effect

L: Kastdeuren 3e verdieping  
 O: Mechanische beschadigingen  
 G: Kale delen  
 R: Esthetica  
 O: Schilderen conform MJOP

Activiteit: 2022 Hvh  
 Conform MJOP schilderen 1,00 pst

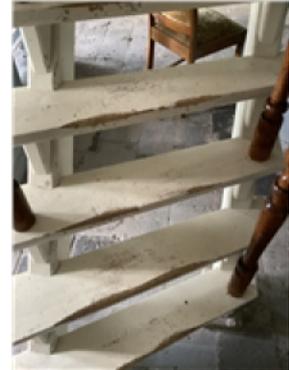
B11EM04 Kale delen

Ernst	Intensiteit	Omvang	Conditie	Risico/prioriteit
Ernstig	3	3	4	Belevingswaarde en aanzien - gering effect

L: Trap 5e verdieping  
 O: Gebruik (molest)  
 G: Kale traptreden  
 R: Esthetica  
 O: Schilderen

Activiteit: 2022 Hvh  
 Conform MJOP schilderen 1,00 pst

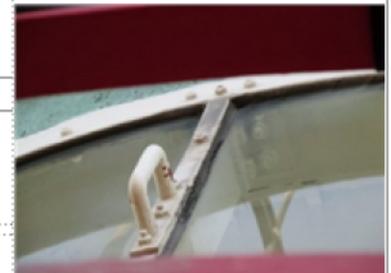
B11SM04 Niet inspecteerbaar

Ernst	Intensiteit	Omvang	Conditie	Risico/prioriteit
Serius	2	5	4	Monumentale waarde - gering effect Belevingswaarde en aanzien - gering effect Toename kosten en vervolgschade - gering effect

Het dak is niet veilig te betreden o.a. door ontbreken keuring doorvalbeveiliging. Het lichthuis en patrijspoorten zijn hierdoor niet meegenomen met de inspectie.

Activiteit: 2022 Hvh  
 Niet inspecteerbaar 1,00 pst

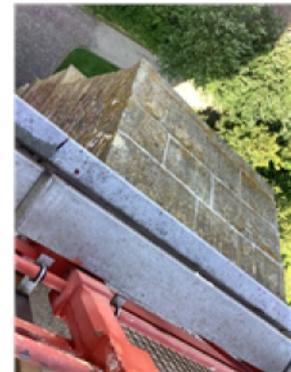
B2GA01 Aangroei mos, algen

Ernst	Intensiteit	Omvang	Conditie	Risico/prioriteit
Gering	2	1	1	Monumentale waarde - gering effect Toename kosten en vervolgschade - gering effect

L: Gevelmetselwerk  
O: Weersinvloeden  
G: Mos en algengroei  
R: Esthetica  
O: Reinigen

Activiteit: 2022 Hvh  
Reinigen 1,00 pst

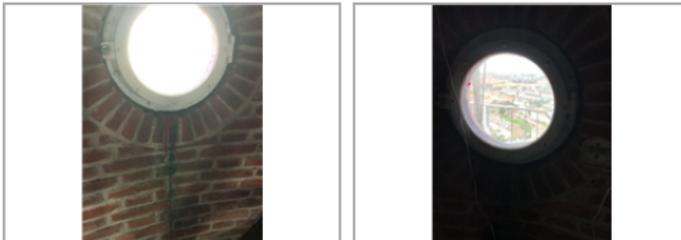
L: 7e verdieping  
 O: Nader te bepalen  
 G: Lekkagesporen  
 R: Herstelkosten  
 O: Nader onderzoek lekkages onderzijde ronde patrijspoorten.

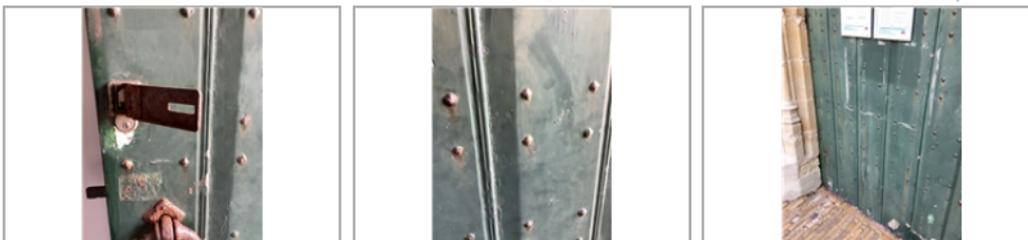
L: Westgevel (voorgevel)  
 O: Weersinvloeden/achterstallig onderhoud  
 G: Corrosie sluitwerk en nagels.  
 R: Herstelkosten  
 O: Ontroesten en schilderen.

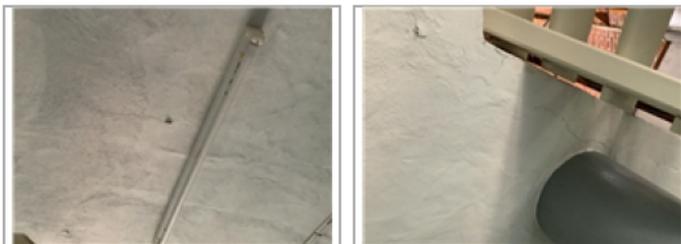
L: Plafond 5e verdieping  
 O: Mogelijk door eerdere coorrosie ronde buis tbv valgewicht welke weer licht begint te corroderen  
 G: Haarscheuren in plafond en trappgat 5e verdieping en in vloer 6e verdieping.  
 R: Herstelkosten en eventueel veiligheid  
 O: Onderzoek naar oorzaak

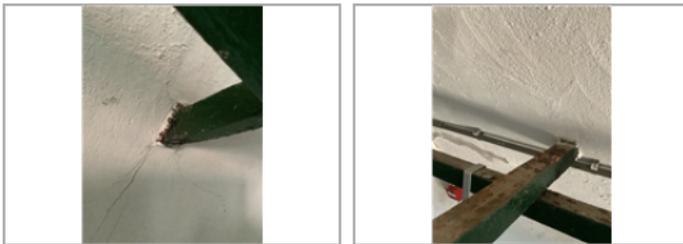
O: Mogelijk moeten de einden vrijgehakt worden en moeten er delen vervangen worden.

Teneinde de exacte staat en omvang van de noodzakelijke herstelmaatregelen te kunnen bepalen, is een nader onderzoek noodzakelijk.

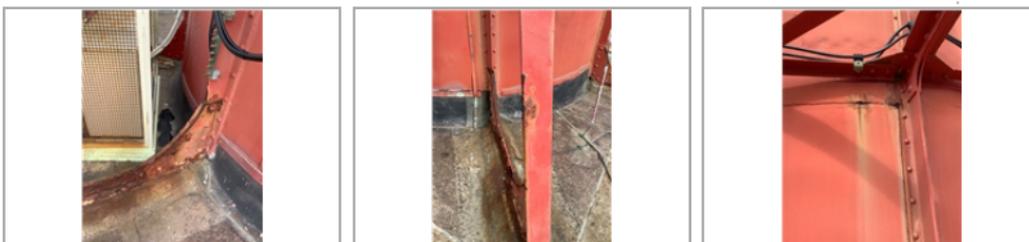
R: Hoge herstelkosten

O: Herstellen corrosie incl. schilderwerk

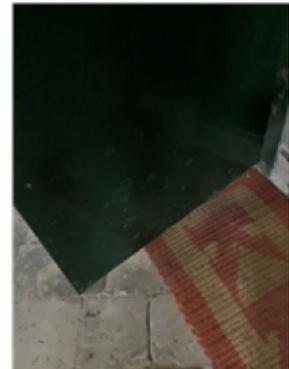
B11EM04 Kale delen

Ernst	Intensiteit	Omvang	Conditie	Risico/prioriteit
Ernstig	3	1	2	Monumentale waarde - gering effect Belevingswaarde en aanzien - gering effect

L: Stalen binnendeuren  
 O: Mechanische beschadigingen  
 G: Kale delen  
 R: Esthetica  
 O: Schilderen/bijwerken

Activiteit: 2022 Hvh  
 Bijwerken 1,00 pst

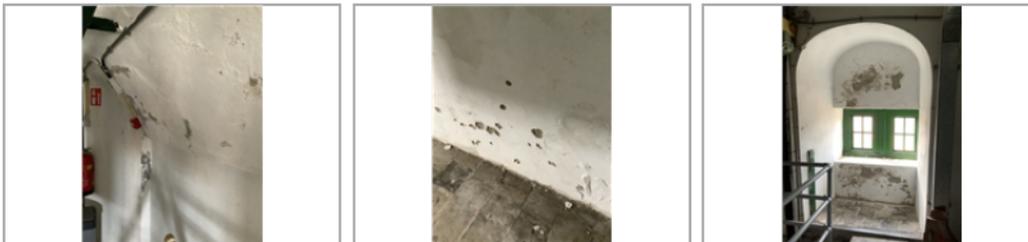
L: 5e verdieping  
 O: Doorslaand vocht (nader onderzoek)  
 G: Onthechting schilderwerk met ondergrond  
 R: Esthetica  
 O: Schilderen na onderzoek en herstel stucwerk

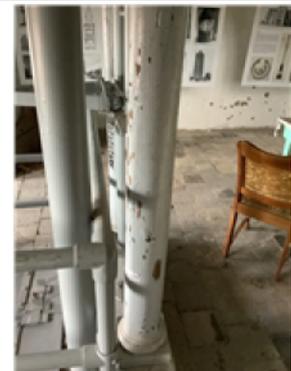
Houten kolommen 5e verdieping

B11EM05 Afbladderen

Ernst	Intensiteit	Omvang	Conditie	Risico/prioriteit
Ernstig	3	1	2	Belevingswaarde en aanzien - matig effect

L: 5e verdieping  
 O: Achterstallig onderhoud  
 G: Afbladderen  
 R: Esthetica  
 O: Schilderen

Activiteit: 2022 Hvh  
 Conform MJOP schilderen 1,00 pst

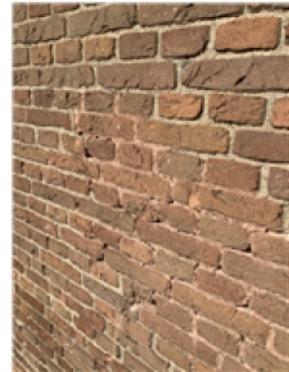
B8SM04 Erosie, verwerking, verzanding

Ernst	Intensiteit	Omvang	Conditie	Risico/prioriteit
Serieus	2	2	1	Monumentale waarde - gering effect Belevingswaarde en aanzien - gering effect Toename kosten en vervolgschade - gering effect

L: Oostgevel, zuidgevel  
 O: Veroudering/weersinvloeden  
 G: Verzanding/verwerking voegwerk  
 R: Esthetica  
 O: Voegwerk herstellen

Activiteit: 2022 Hvh  
 Herstellen 1,00 pst
