## Bevindingen NEN 2767

ZL000146 • Vuurtoren

Zuidstraat 1  
4361AA West Kapelle

Inspectiedatum: 12-8-2021

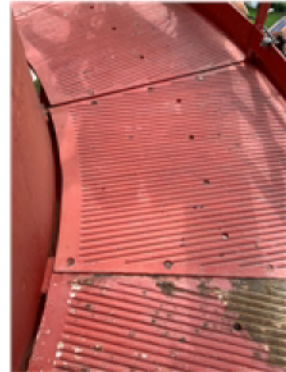
B11SM10 Krijten

Ernst	Intensiteit	Omvang	Conditie	Risico/prioriteit
Serius	2	5	4	Monumentale waarde - matig effect Belevingswaarde en aanzien - ernstig effect Toename kosten en vervolgschade - ernstig effect

L: Omloop 8e verdieping  
 O: Achterstallig onderhoud  
 G: Krijten  
 R: Hoge herstelkosten  
 O: Schilderen

Activiteit: 2022 Hvh  
 Conform MJOP schilderen elders opgenomen 1,00 pst

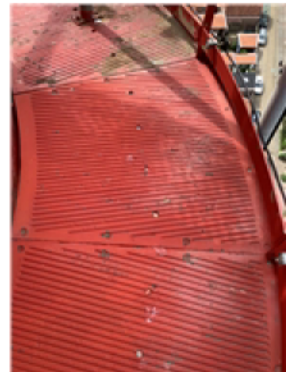
B11EM04 Kale delen

Ernst	Intensiteit	Omvang	Conditie	Risico/prioriteit
Ernstig	3	2	3	Monumentale waarde - gering effect Belevingswaarde en aanzien - gering effect Toename kosten en vervolgschade - gering effect

L: Omloop 8e verdieping  
 O: Achterstallig onderhoud  
 G: Kale delen  
 R: Hoge herstelkosten  
 O: Schilderen

Activiteit: 2022 Hvh  
 Conform MJOP schilderen 1,00 pst

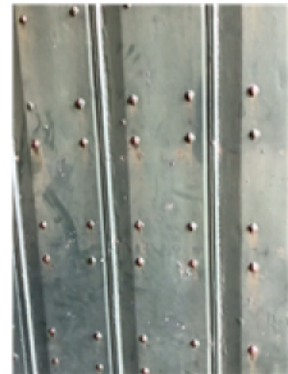
Entreedeeuren

B11SB07 Glansverlies

Ernst	Intensiteit	Omvang	Conditie	Risico/prioriteit
Serius	2	5	4	Monumentale waarde - gering effect Belevingswaarde en aanzien - gering effect Toename kosten en vervolgschade - gering effect

L: Westgevel (voorgevel)  
 O: Achterstallig onderhoud  
 G: Glansverlies  
 R: Hogere herstelkosten  
 O: Schilderen

Activiteit: 2022 Hvh  
 Conform MJOP schilderen elders opgenomen 1,00 pst

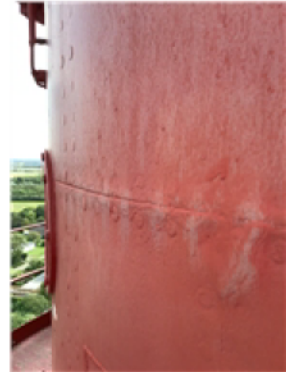
B11SM10 Krijten

Ernst	Intensiteit	Omvang	Conditie	Risico/prioriteit
Serius	2	5	4	Monumentale waarde - gering effect Belevingswaarde en aanzien - gering effect Toename kosten en vervolgschade - gering effect

L: Lichthuis  
 O: Achterstallig onderhoud  
 G: Krijten  
 R: Hoge herstelkosten  
 O: Schilderen

Activiteit: 2022 Hvh  
 Conform MJOP schilderen 1,00 pst

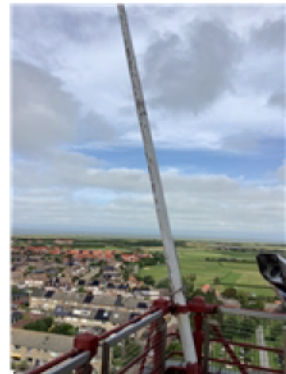
B11EM05 Afbladderen

Ernst	Intensiteit	Omvang	Conditie	Risico/prioriteit
Ernstig	3	3	4	Veiligheid - gering effect Belevingswaarde en aanzien - gering effect Toename kosten en vervolgschade - gering effect

L: Vlaggenmast omloop 6e verdieping  
 O: Achterstallig onderhoud  
 G: Afbladderen verf  
 R: Vervolgkosten  
 O: Schilderen

Activiteit: 2022 Hvh  
 Conform MJOP schilderen 1,00 pst

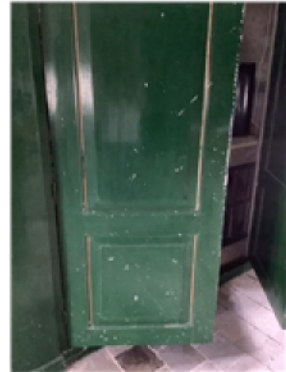
B11EM04 Kale delen

Ernst	Intensiteit	Omvang	Conditie	Risico/prioriteit
Ernstig	3	3	4	Monumentale waarde - gering effect Belevingswaarde en aanzien - gering effect

L: Kastdeuren 3e verdieping  
 O: Mechanische beschadigingen  
 G: Kale delen  
 R: Esthetica  
 O: Schilderen conform MJOP

Activiteit: 2022 Hvh  
 Conform MJOP schilderen 1,00 pst

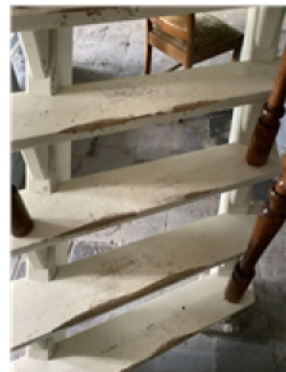
B11EM04 Kale delen

Ernst	Intensiteit	Omvang	Conditie	Risico/prioriteit
Ernstig	3	3	4	Belevingswaarde en aanzien - gering effect

L: Trap 5e verdieping  
 O: Gebruik (molest)  
 G: Kale traptreden  
 R: Esthetica  
 O: Schilderen

Activiteit: 2022 Hvh  
 Conform MJOP schilderen 1,00 pst

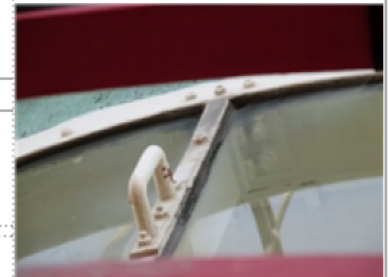
B11SM04 Niet inspecteerbaar

Ernst	Intensiteit	Omvang	Conditie	Risico/prioriteit
Serius	2	5	4	Monumentale waarde - gering effect Belevingswaarde en aanzien - gering effect Toename kosten en vervolgschade - gering effect

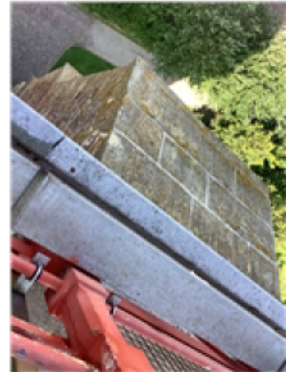
B2GA01 Aangroei mos, algen

Ernst	Intensiteit	Omvang	Conditie	Risico/prioriteit
Gering	2	1	1	Monumentale waarde - gering effect Toename kosten en vervolgschade - gering effect

- L: Gevelmetselwerk
- O: Weersinvloeden
- G: Mos en algengroei
- R: Esthetica
- O: Reinigen

Activiteit: 2022 Hvh  
Reinigen 1,00 pst

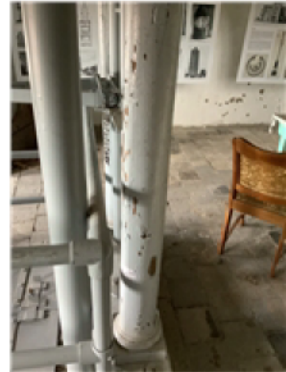
B11EM05 Afbladderen

Ernst	Intensiteit	Omvang	Conditie	Risico/prioriteit
Ernstig	3	1	2	Belevingswaarde en aanzien - matig effect

- L: 5e verdieping
- O: Achterstallig onderhoud
- G: Afbladderen
- R: Esthetica
- O: Schilderen

Activiteit: 2022 Hvh  
Conform MJOP schilderen 1,00 pst

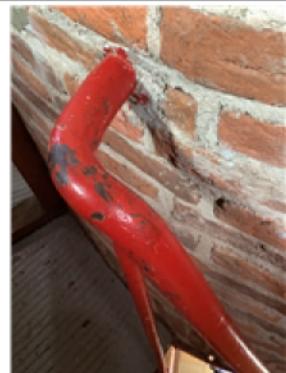
B11EM04 Kale delen

Ernst	Intensiteit	Omvang	Conditie	Risico/prioriteit
Ernstig	3	1	2	Belevingswaarde en aanzien - gering effect Toename kosten en vervolgschade - gering effect

- L: Leuning wenteltrap
- O: Mechanische beschadiging
- G: Kale delen
- R: Esthetica
- O: Herstellen/schilderen

Activiteit: 2022 Hvh  
Bijwerken 1,00 pst

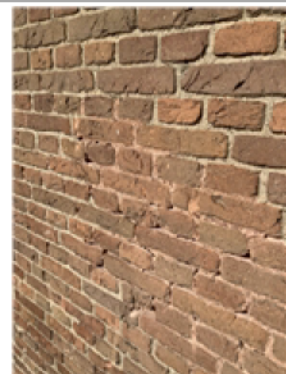
B8SM04 Erosie, verwerking, verzanding

Ernst	Intensiteit	Omvang	Conditie	Risico/prioriteit
Serius	2	2	1	Monumentale waarde - gering effect Belevingswaarde en aanzien - gering effect Toename kosten en vervolgschade - gering effect

L: Oostgevel, zuidgevel  
O: Veroudering/weersinvloeden  
G: Verzanding/verwerking voegwerk  
R: Esthetica  
O: Voegwerk herstellen

Activiteit: 2022 Hvh  
Herstellen 1,00 pst

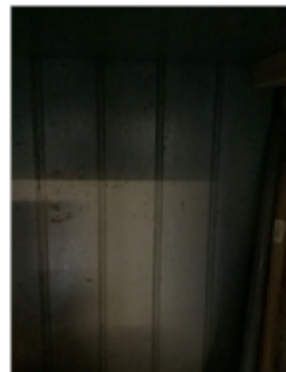
B11SM01 Beschadiging

Ernst	Intensiteit	Omvang	Conditie	Risico/prioriteit
Serius	3	1	1	Belevingswaarde en aanzien - gering effect

L: Wand wc/kast begane grond  
 O: Molest  
 G: Beschadigingen  
 R: Esthetica  
 O: Herstellen

Activiteit: 2022 Hvh  
 Herstellen 1,00 pst

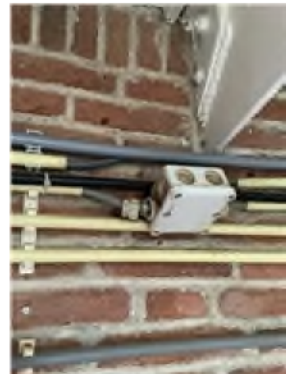
E3GB02 Leidingen of gootsystemen niet deugdelijk bevestigd

Ernst	Intensiteit	Omvang	Conditie	Risico/prioriteit
Gering	3	3	2	Veiligheid - gering effect Gebruik en functioneren - gering effect Toename storingsonderhoud - gering effect

- L: Diverse locaties binnenzijde vuurtoren
- O: Ondeugdelijke bevestiging
- G: Open afdichting
- R: Veiligheid
- O: Bevestiging (herstellen) afdichting vastzetten

Activiteit: Hvh  
Herstellen, bevestiging afdichting vastzetten 1,00 pst

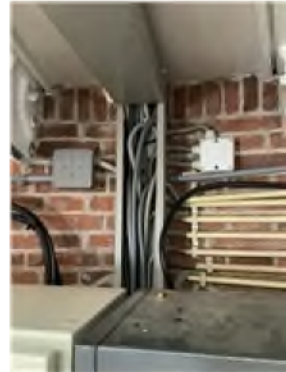
E3SB04 Ontbreken van hulpstukken

Ernst	Intensiteit	Omvang	Conditie	Risico/prioriteit
Serius	2	1	1	Veiligheid - gering effect Gebruik en functioneren - gering effect Belevingswaarde en aanzien - gering effect

L: Diverse kabelgoosystemen  
O: Niet aangebracht/los gekomen  
G: Geen afdichting kabelgoot  
R: Veiligheid/vervuiling  
O: Ontbrekende hulpstukken aanbrengen

Activiteit: Hvh  
Herstellen, ontbrekende hulpstukken aanbrengen 1,00 pst

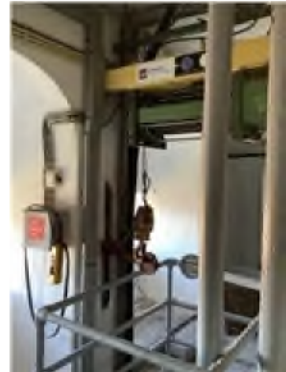
Onder vuurtorenkamer

T2GO04 Ontbreken van of niet bijgehouden reparatie- en storingslogboek

Ernst	Intensiteit	Omvang	Conditie	Risico/prioriteit
Gering	3	2	1	Veiligheid - matig effect Gebruik en functioneren - gering effect Toename storingsonderhoud - gering effect Toename kosten en vervolgschade - gering effect

L: Hijswerktuig (5e verdieping)  
O: Niet aantoonbaar waar documentatie is  
G: Ontbreken van of niet bijgehouden reparatie- en storingslogboek conform machinerichtlijnen  
R: Geen inzicht  
O: Aanbrengen/maken van een reparatie- en storingslogboek

Activiteit: Hvh  
Aanbrengen 1,00 pst

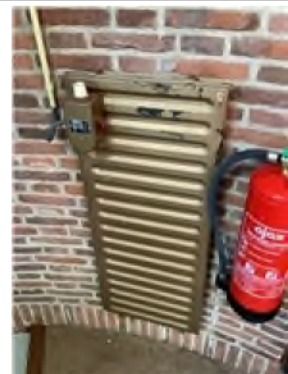
E6GA01 Beschadiging (krassen)

Ernst	Intensiteit	Omvang	Conditie	Risico/prioriteit
Gering	3	3	2	Gebruik en functioneren - gering effect Toename storingsonderhoud - gering effect

- L: Radiatoren lichthuis
- O: Mechanische beschadigingen
- G: Beschadigingen in de vorm van krassen
- R: Esthetica
- O: Beschadigingen wegwerken

Activiteit: Hvh  
 Herstellen, beschadigingen (krassen) 1,00 pst

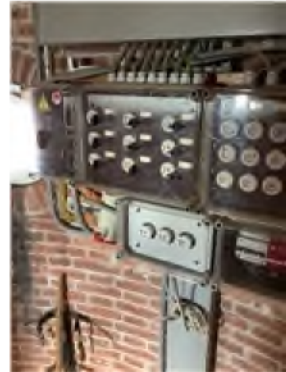
E5GB02 Niet-gebruikte leidinginvoer is niet afgedicht

Ernst	Intensiteit	Omvang	Conditie	Risico/prioriteit
Gering	3	3	2	Veiligheid - gering effect Gebruik en functioneren - gering effect Toename storingsonderhoud - gering effect

- L: 6e verdieping  
 O: Ondeugdelijke bevestiging  
 G: Niet gebruikte leidinginvoer is niet afgedicht  
 R: Vervuiling (kans op brandgevaar)  
 O: Herstellen daar onjuist materiaal is toegepast

Activiteit: Hvh  
 Herstellen, niet juiste materiaal toegepast 1,00 pst

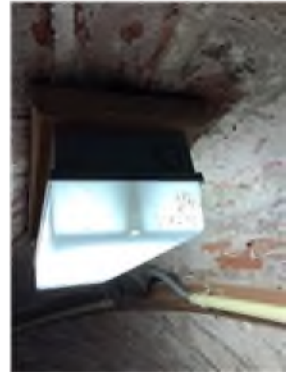
E7GO01 Vervuiling

Ernst	Intensiteit	Omvang	Conditie	Risico/prioriteit
Serius	2	2	1	Belevingswaarde en aanzien - gering effect

- L: Armaturen trappenhuis
- O: Achterstallig onderhoud
- G: Vervuiling armaturen
- R: Esthetica
- O: Reinigen van de armaturen

Activiteit: Hvh  
 Reinigen, vervuiling verwijderen 1,00 pst

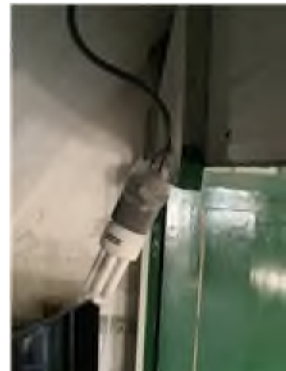
E7GB03 Geen deugdelijke bevestiging

Ernst	Intensiteit	Omvang	Conditie	Risico/prioriteit
Gering	2	3	1	Veiligheid - gering effect Gebruik en functioneren - gering effect Toename kosten en vervolgschade - gering effect

- L: Inbouwkasten 3e verdieping
- O: Ondeugdelijke bevestiging
- G: Loshangende lampen
- R: Veiligheid
- O: Armatuur deugdelijk bevestigen

Activiteit: Hvh  
 Herstellen, armatuur deugdelijk bevestigen 1,00 pst
