Inventarisatie mitigerende maatregelen Perkpolder

Overleg 4 juni 2020

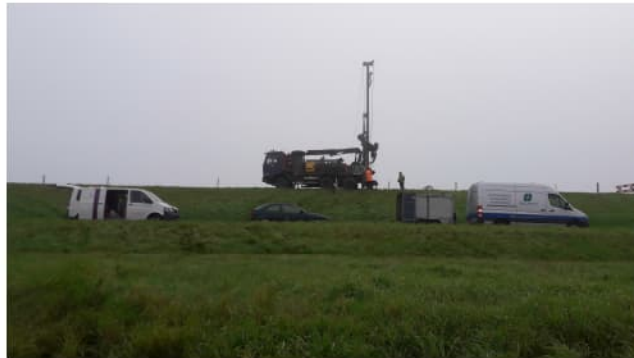
Onderzoek 2017-2019

Vier deelgebieden A, B, C, D:

- TGG aanwezig in Deelgebieden A, C en D
- Focus gelegd op vijf meettraaien
 - A1-A2, B1-B2, C1-C2, D1-D2 & E1-E2
 - Boringen (voor bemonsteren TGG en ondergrond)
 - Peilbuizen (voor bemonsteren grondwater)
- Inspectie Toplaag

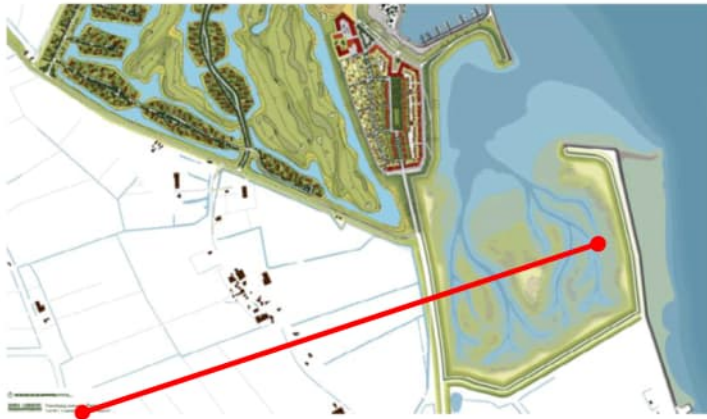
Omstandigheden gebied

- Kwelvoorziening:
- Verticale drains (kwelbuizen)
- Binnendijkse kwelsloot

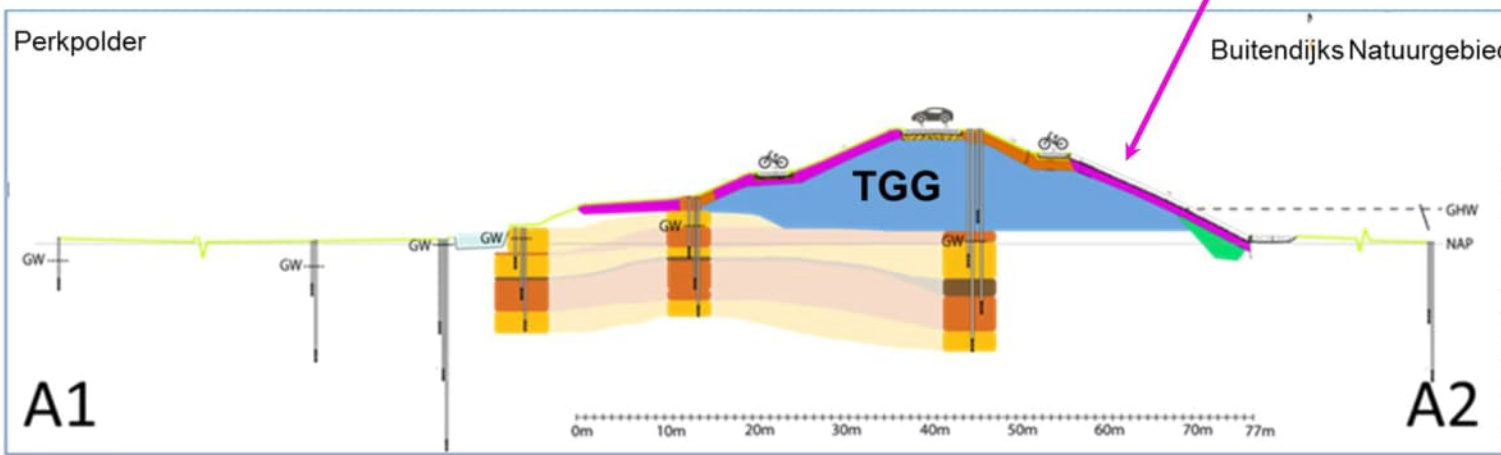
Risico verbonden aan TGG

- Doorworteling: niet tot aan TGG
- Doorgraven (b.v. konijnen): niet tot aan TGG

- Mogelijkheid tot contact met TGG is verwaarloosbaar

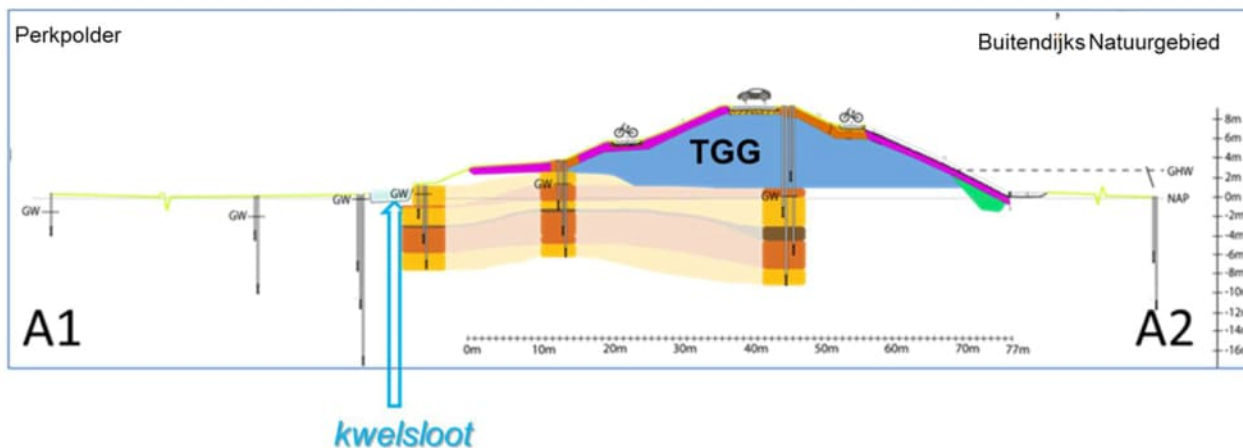
Uitloging en verspreiding

Verspreiding opgeloste stoffen via grondwater beperkt tot:

- ondiepe ondergrond
- 'afstroming' naar de 'kwelvoorziening'
- kwelsloot bevat brak water: menging met zout drainagewater uit de kwelvoorziening

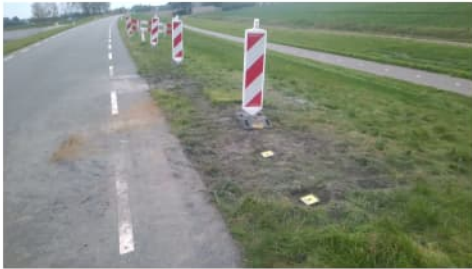
Ondiep grond(water)

- Voormalige ondiepe ondergrond landbouwgebied
- Op diverse plekken verhoogd arseen, bromide
- Op een enkele plek TGG direct naast kwelsloot →
- Niet gevoelig voor getij
- Soms TGG ca 0.5 m in grondwater
- Vertikale stroomrichting: naar dieper grondwater
