## Bemalingsadvies en omgevingsimpact | Bemalingsscenario's + retourbemaling

Datum: 8-2-2023

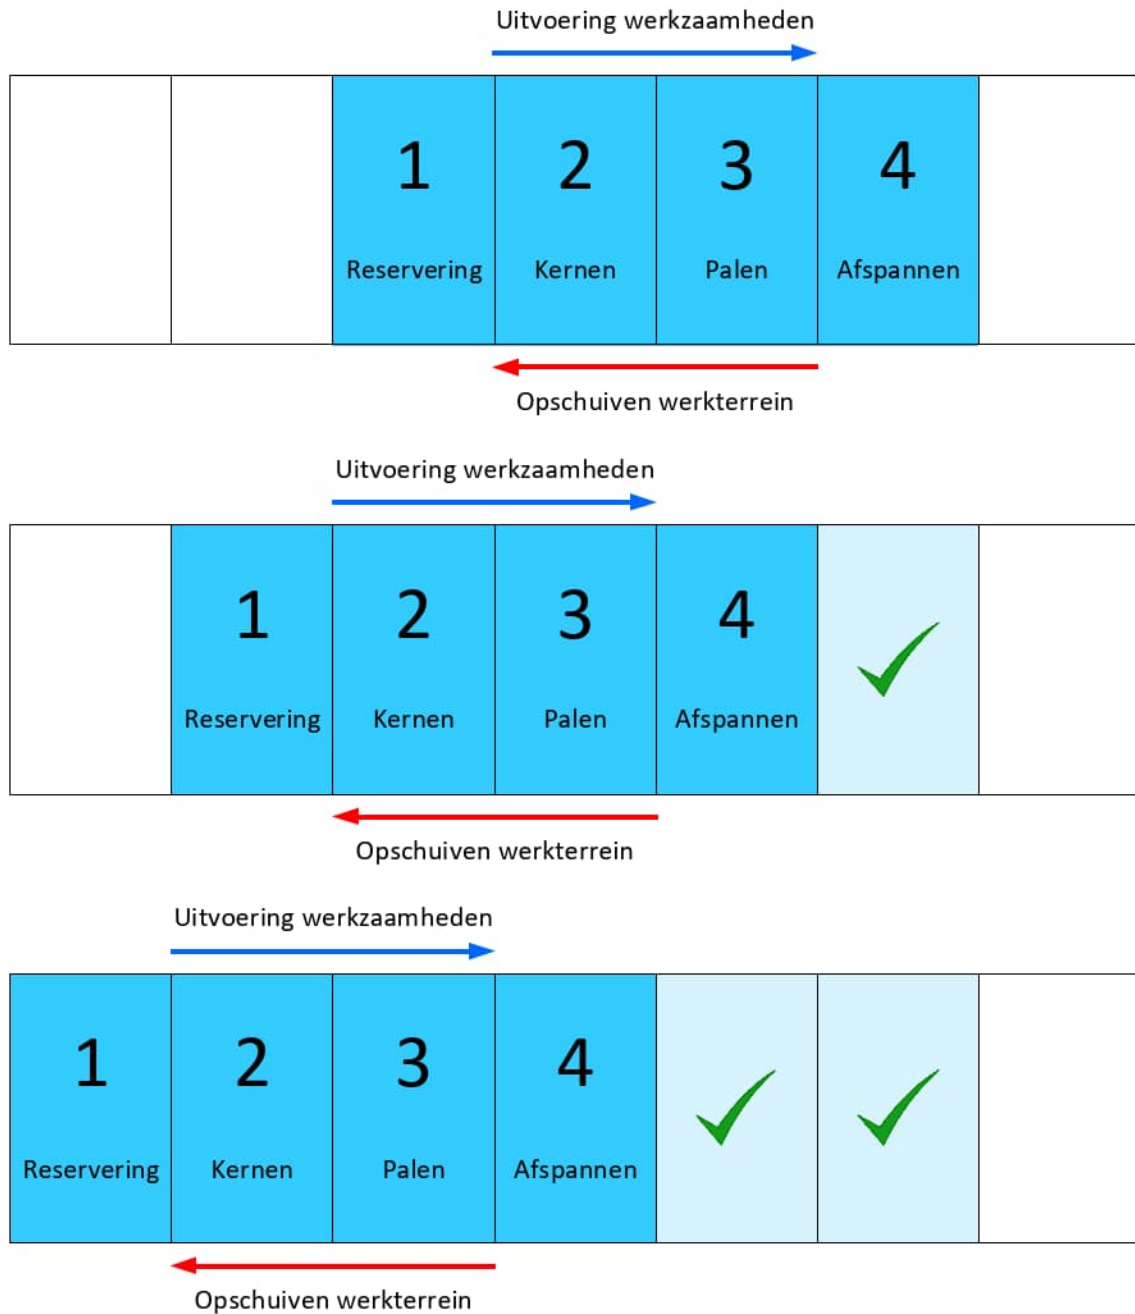
*Figuur 1 – Uitvoeringsvolgorde inclusief werkzaamheden met vier aaneengesloten moten welke allen tot onderzijde vloer zijn bemalen.*

- A. Boren van kernen (reserveringsmoot zodat machines niet stil komen te staan)
- B. Boren van kernen
- C. Boorwerkzaamheden door vloer + funderingspalen realiseren
- D. Afspannen en beproeven gerealiseerde funderingspalen

Hieruit volgt een zogeheten werktrein van 4 elkaar opvolgende tunnelmoten. Het principe is dat de werktrein wordt bemalen tot onder de onderkant van de betonvloer. Hierna zal de bemalen werktrein telkens één enkele moot opschuiven wanneer de werkzaamheden op de laatste van de vier moten klaar is, zie daarvoor figuur 1 op de laatste pagina.
