Monitoringsplan herstelwerkzaamheden Pr. Margriettunnel

Opdrachtgever	Rijkswaterstaat Grote Projecten en Onderhoud Gebouw Westraven
Contactpersoon	de heer 5.1.2.e
Referenties	Referenties
Trefwoorden	Monitoring zetting grondwaterstand stijghoogte

Versie	1.0
Datum	17-03-2023
Projectnummer	11209150-005
Document ID	11209150-005-GEO-0001
Pagina's	45
Classificatie	
Status	definitief

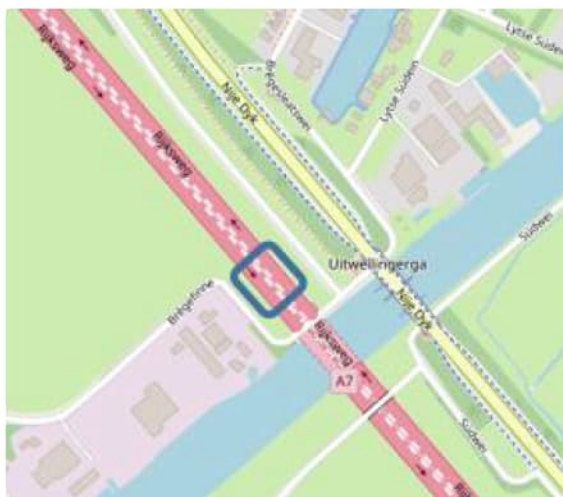
Figuur 2 Invloedsgebied A voor de onderzoeks- of herstelwerkzaamheden aan de tunneltoeritmoten (voorbeeld: moot 26).

Dit gebied is begrensd tot de directe omgeving van de tunneltoerit (zie Figuur 2 met als voorbeeld moot 26).

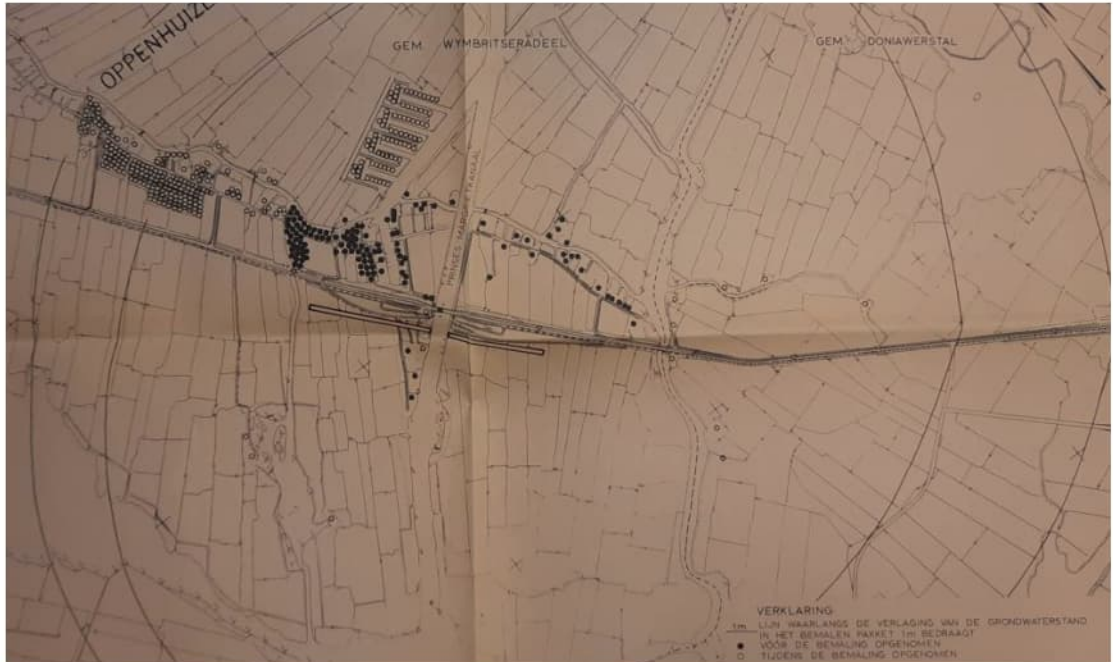
Figuur 6 Opname bebouwing in het bemalingsgebied 1974-1976 [1].

In Figuur 6 is aangegeven bij welke bebouwing bij de bouw van de tunnel (1974-1976) een opname is uitgevoerd. Deze liggen allemaal binnen de 0,25 m verlagingcontour.

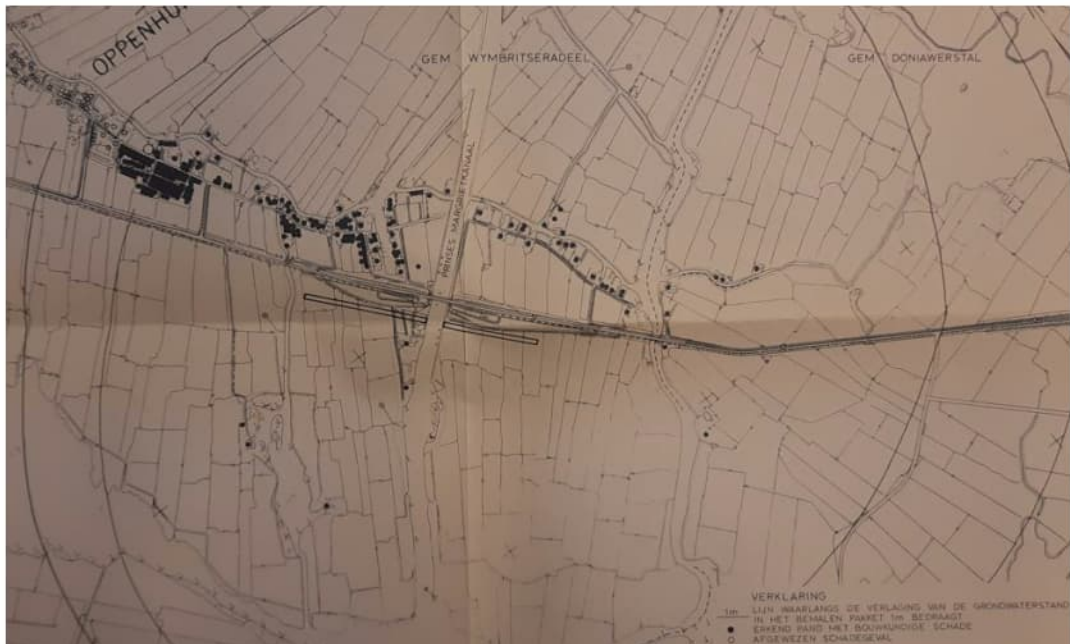
Figuur 7 Schademeldingen van bouwkundige aarde (zwarte cirkel toegewezen claims) 1974-1976 [1].

In Figuur 7 is aangegeven waar destijds schade van bouwkundige aard is gemeld is opgetreden en is toegewezen. Bouwkundige schade is verondersteld het gevolg te zien van zakking van het bouwwerk, mede door een effect van de bemaling.

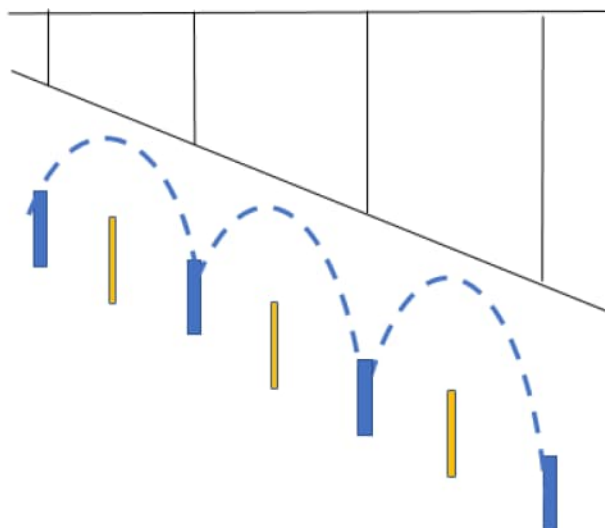
Figuur 12 Zijaanzicht peilbuizen langs de rand van steeds dieper liggende tunneltoeritmoten met opbolling tussen onttrekkingsfilters (blauw=onttrekkingsfilter, oranje is peilfilter).

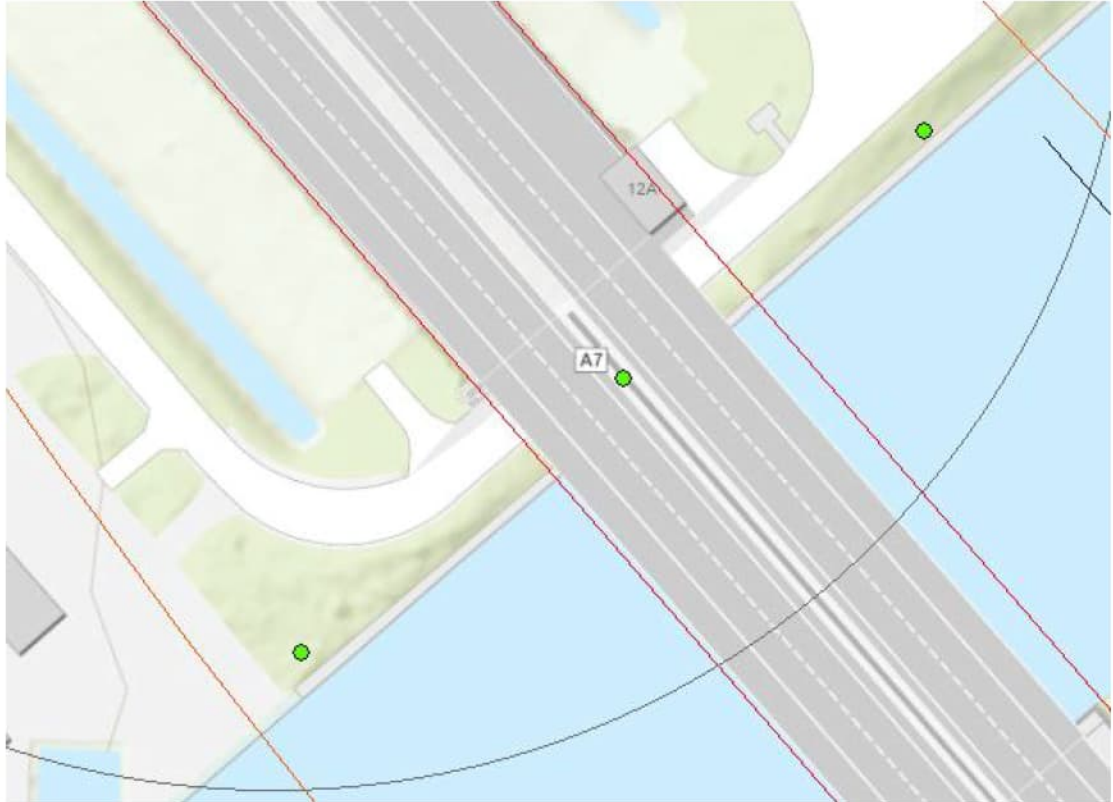
Figuur 14 Meetpunten waterkering nabij tunnel.

Om de zakking het maaiveld te kunnen monitoren dient op de kruin van de oever (onder de brug) een zakbaak (of meetpunt) te worden geplaatst ter hoogte van de as van de tunnel en aan weerszijden op ca. 50 m. In Figuur 14 zijn deze weergegeven.

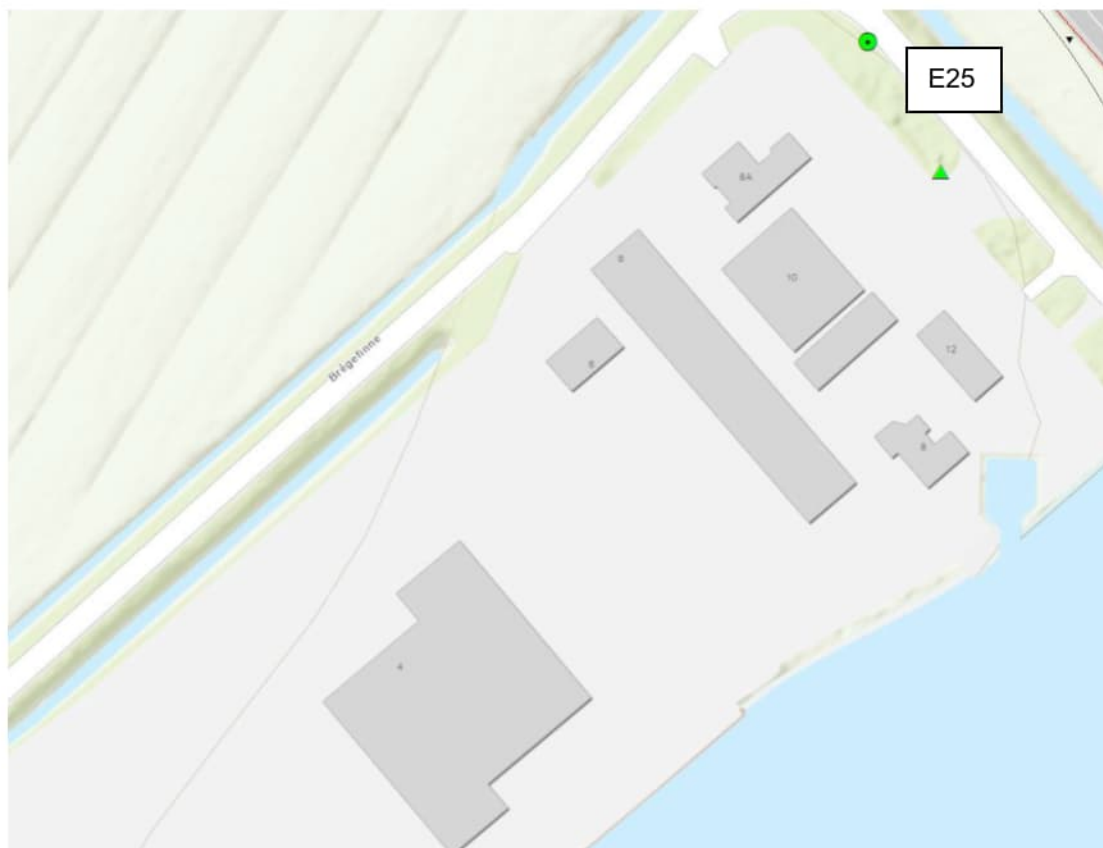
Adres	Meetpunten	Verwachting zetting	Bouwjaar *
Bregefinne 8 A	2 meetpunten voorgevel 2 meetpunten achtergevel		1995-2005
Bregefinne 10	2 meetpunten voorgevel 2 meetpunten achtergevel		1985-1995
Bregefinne 10 schuur	2 meetpunten voorgevel 2 meetpunten achtergevel		1960-1975
Bregefinne 12	2 meetpunten voorgevel 2 meetpunten achtergevel		1960-1975
Bregefinne 8	2 meetpunten voorgevel 2 meetpunten achtergevel		1985-1995
Bregefinne 6 lange schuur	2 meetpunten voorgevel 2 meetpunten achtergevel		1960-1975
Bregefinne 6	2 meetpunten voorgevel 2 meetpunten achtergevel		1960-1975
Bregefinne bedrijfsgebouw Efko	2 meetpunten voorgevel 2 meetpunten achtergevel		1985-1995

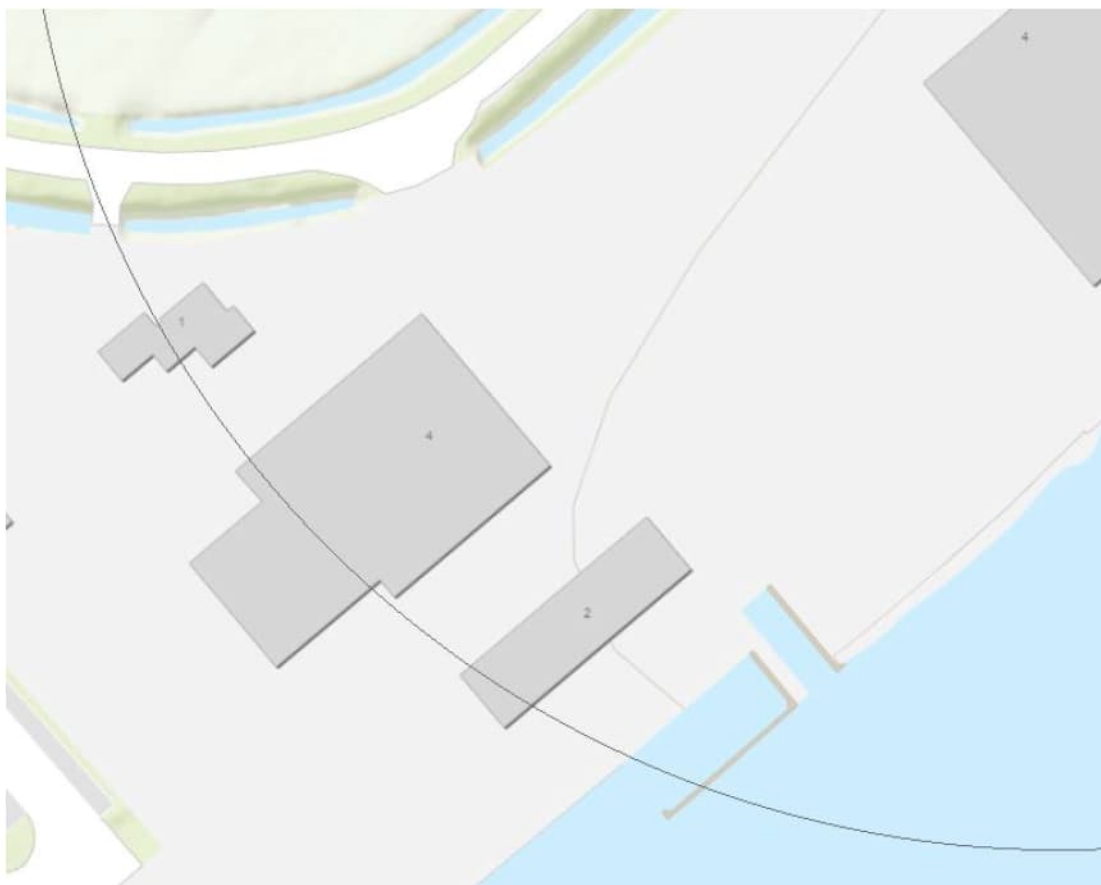
Adres	Meetpunten	Verwachting zetting	Bouwjaar *
Bregefinne 1	2 meetpunten voorgevel 2 meetpunten achtergevel		1985-1995
Bregefinne 4	2 meetpunten voorgevel 2 meetpunten achtergevel		1985-1995
Bregefinne 2	2 meetpunten lange zijgevel 2 meetpunten lange zijgevel		1985-1995

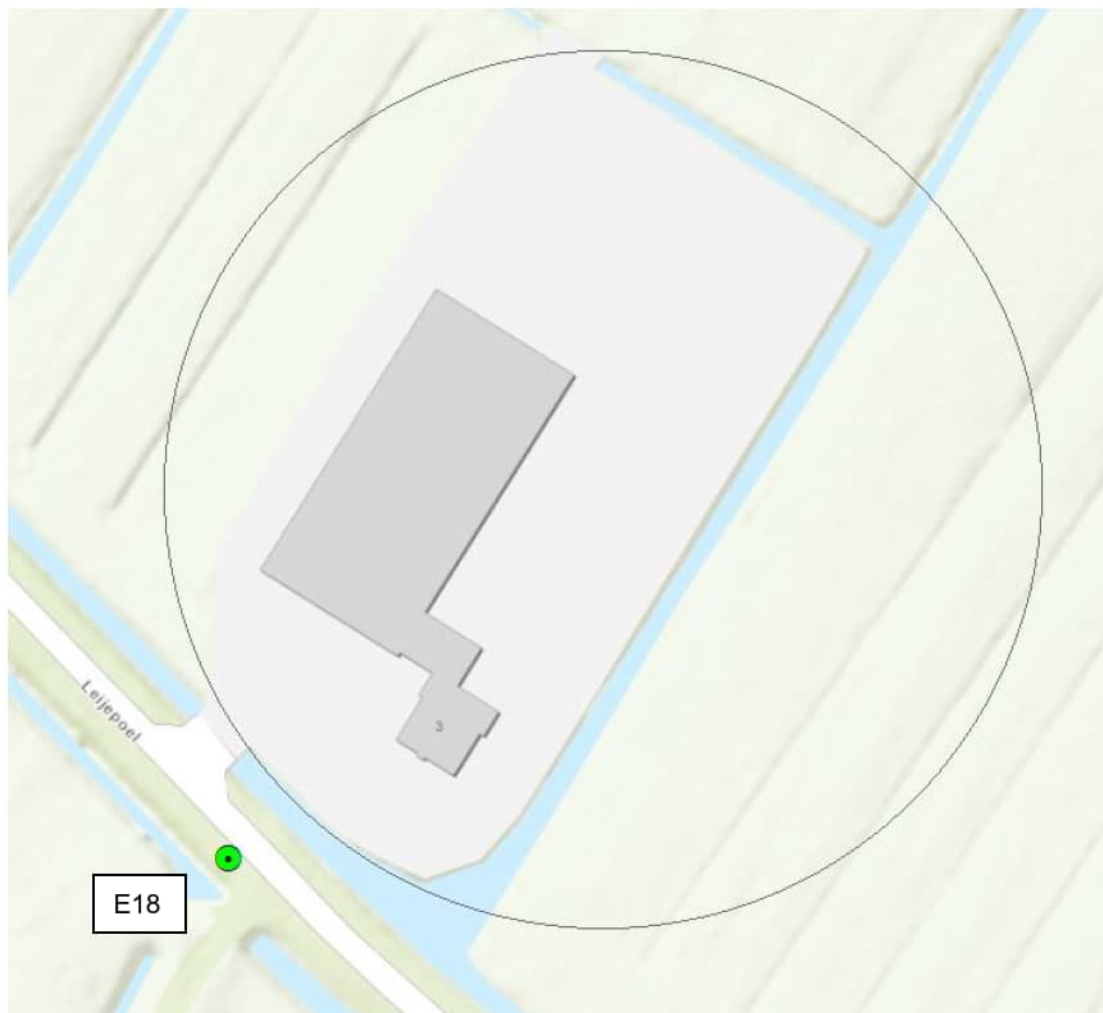
Adres	Meetpunten	Verwachting zetting	Bouwjaar *
Leijepoel 3	2 meetpunten voorgevel (schuur 2). 2 meetpunten achtergevel (straatzijde, huis 1, schuur 1)		1985-1995
