## Monitoringsplan herstelwerkzaamheden Pr Margriettunnel

**Monitoringsplan herstelwerkzaamheden Pr Margrietunnel**

<b>Opdrachtgever</b>	Rijkswaterstaat Grote Projecten en Onderhoud Gebouw Westraven
<b>Contactpersoon</b>	
<b>Referenties</b>	Referenties
<b>Trefwoorden</b>	Monitoring zetting grondwaterstand stijghoogte

<b>Versie</b>	1.0
<b>Datum</b>	17-03-2023
<b>Projectnummer</b>	11209150-005
<b>Document ID</b>	11209150-005-GEO-0001
<b>Pagina's</b>	45
<b>Classificatie</b>	
<b>Status</b>	definitief

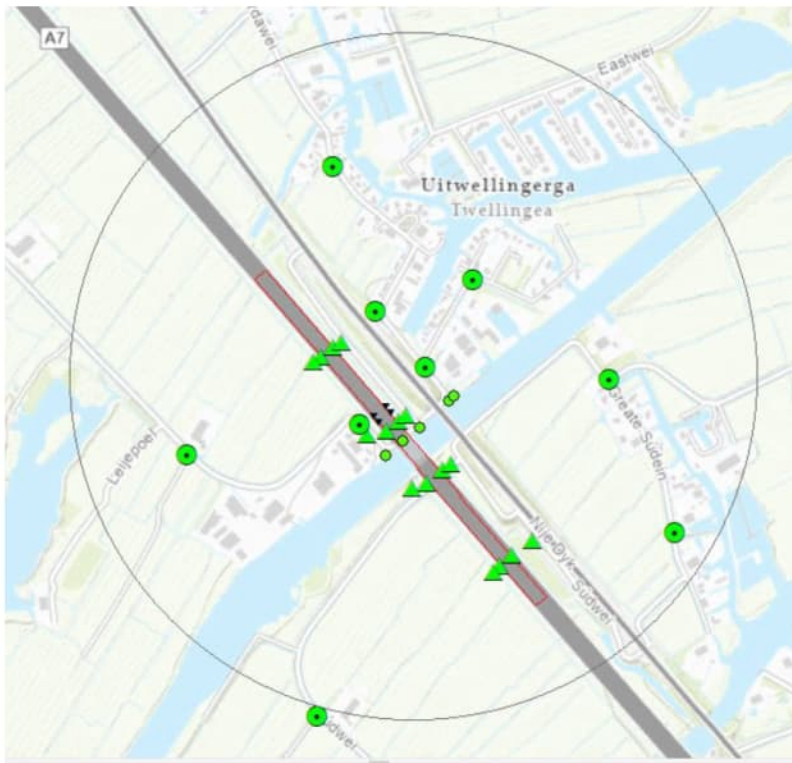
Aanbevolen wordt om een bouwtechnische opname uit te voeren voor alle woningen en bedrijfspanden gelegen binnen de zone waar bij een verlaging van de grondwaterstand in deklaag, of tussenzandlaag, tot 0,25 m is berekend. Het gaat om de gebouwen in het cirkelvormige gebied zoals weergegeven in onderstaande figuur.

*Zone ten behoeve van bouwkundige opname bebouwing vooraf.*

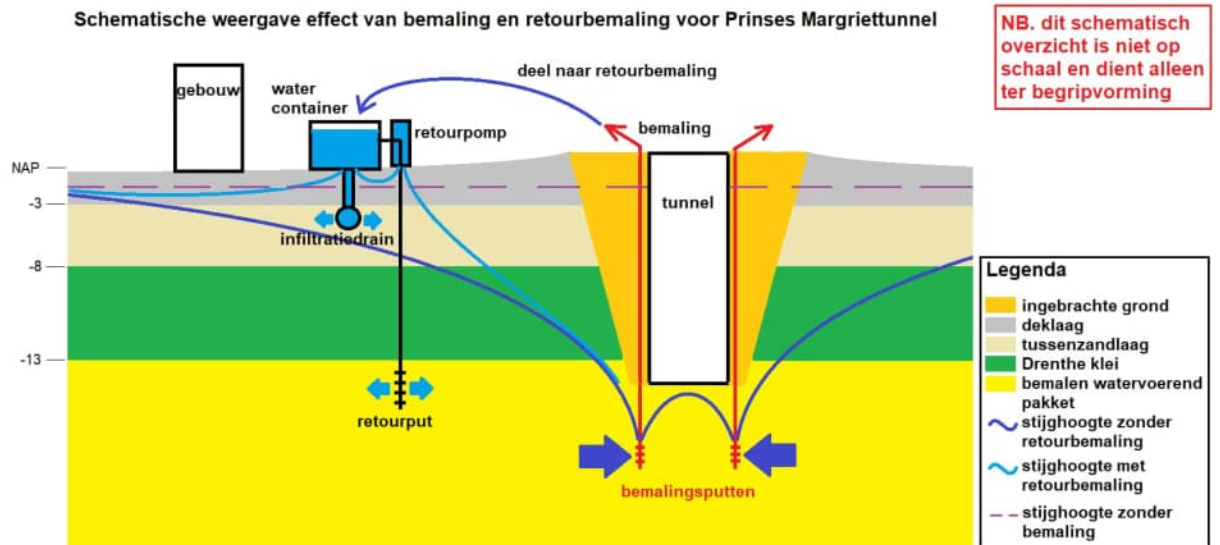
Om het effect op de omgeving te verminderen zal een retourbemaling worden geïnstalleerd om water te infiltreren zandige lagen en de verlagingen op afstand van de tunnel sterk worden gereduceerd. Hierdoor zullen ook effecten zoals maaiveld en gebouwzakkingen sterk worden gereduceerd. In Figuur 1 is de bemalingsmaatregel schematisch weergegeven.

*Figuur 1 Schematische weergave van bemaling en retourbemaling.*

De stijghoogte van het grondwater wordt zodanig verlaagd dat ter plaatse van de moten waaraan gewerkt wordt deze onder onderkant vloer komt te staan. Er kan dan geen grondwater de tunneltoerit instromen als deze voor het aanbrengen van het trekelement wordt doorbroken.

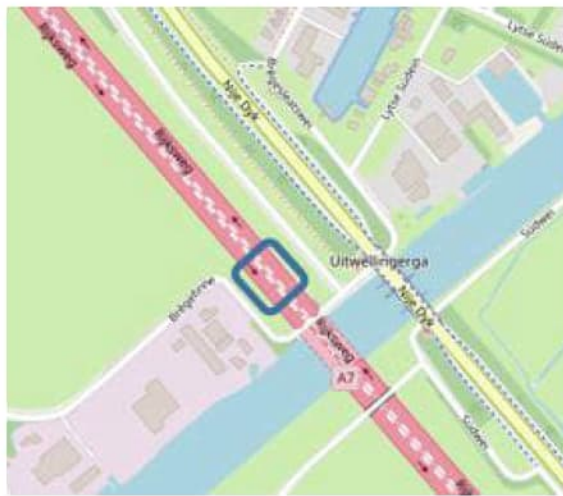
Dit gebied is begrensd tot de directe omgeving van de tunneltoerit (zie Figuur 2 met als voorbeeld moot 26).

**Figuur 2** Invloedsgebied A voor de onderzoeks- of herstelwerkzaamheden aan de tunneltoeritmoten (voorbeeld: moot 26).

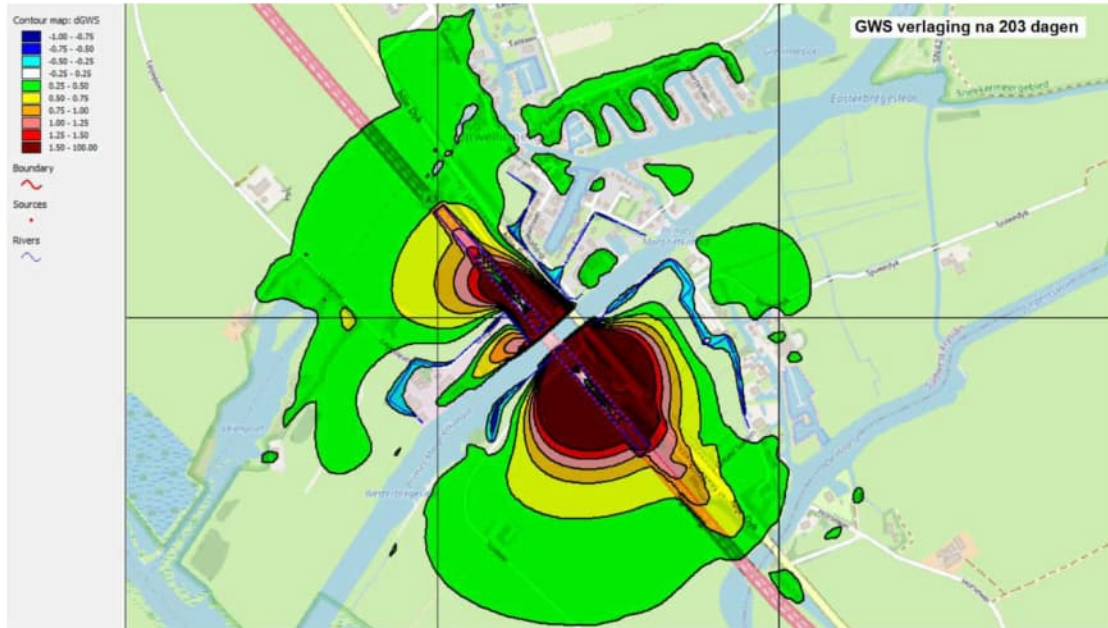
maaiveldzetting kleiner dan ca. 1 cm blijven waardoor mag worden verwacht dat buiten dit invloedsgebied er een kleine kans op schade is. Er wordt geen schade meer verwacht buiten de 0,25 m contourlijn. In Figuur 3 zijn de verlagingcontourlijnen voor de deklaag gegeven. Wanneer ingezoomd wordt op het industriegebied langs het kanaal aan de noordwestzijde dan ligt de 0,25 m contourlijn tot ca. 400 m voor de deklaag en de tussenzandlaag uit het hart van de tunnel, zie Figuur 4. Ook is te zien het het gebouw aan de Leijepoel binnen deze verlagingcontour ligt.

Figuur 3 Verlagingen stijghoogte deklaag (scenario 5) [2].

De genoemde gebouwen bevinden zich in een straal van circa 1300 m rondom het hart van de tunnel (ter plaatse van kanaal). In H3.1 is aangegeven dat het invloedsgebied wordt bepaald door de verlagingscontouren zoals aangegeven in Figuur 3. Aanbevolen wordt om een bouwtechnische opname uit te voeren voor alle woningen en bedrijfspanden gelegen binnen de cirkelvormige zone die wordt genoemd invloedsgebied B (H3.1). Dit gebied is aangegeven in Figuur 8.

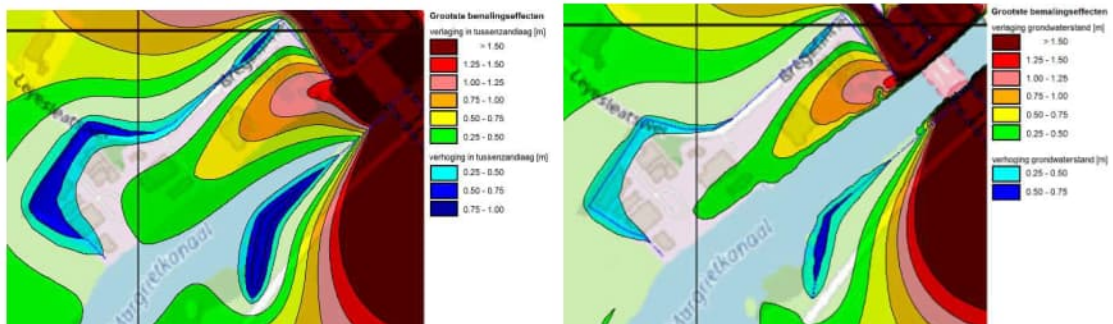
Figuur 4 Verlagingen stijghoogte tussenzandlaag (links) en grondwaterstand deklaag (rechts) ingezoomd bij industrieterrein langs kanaal [2].

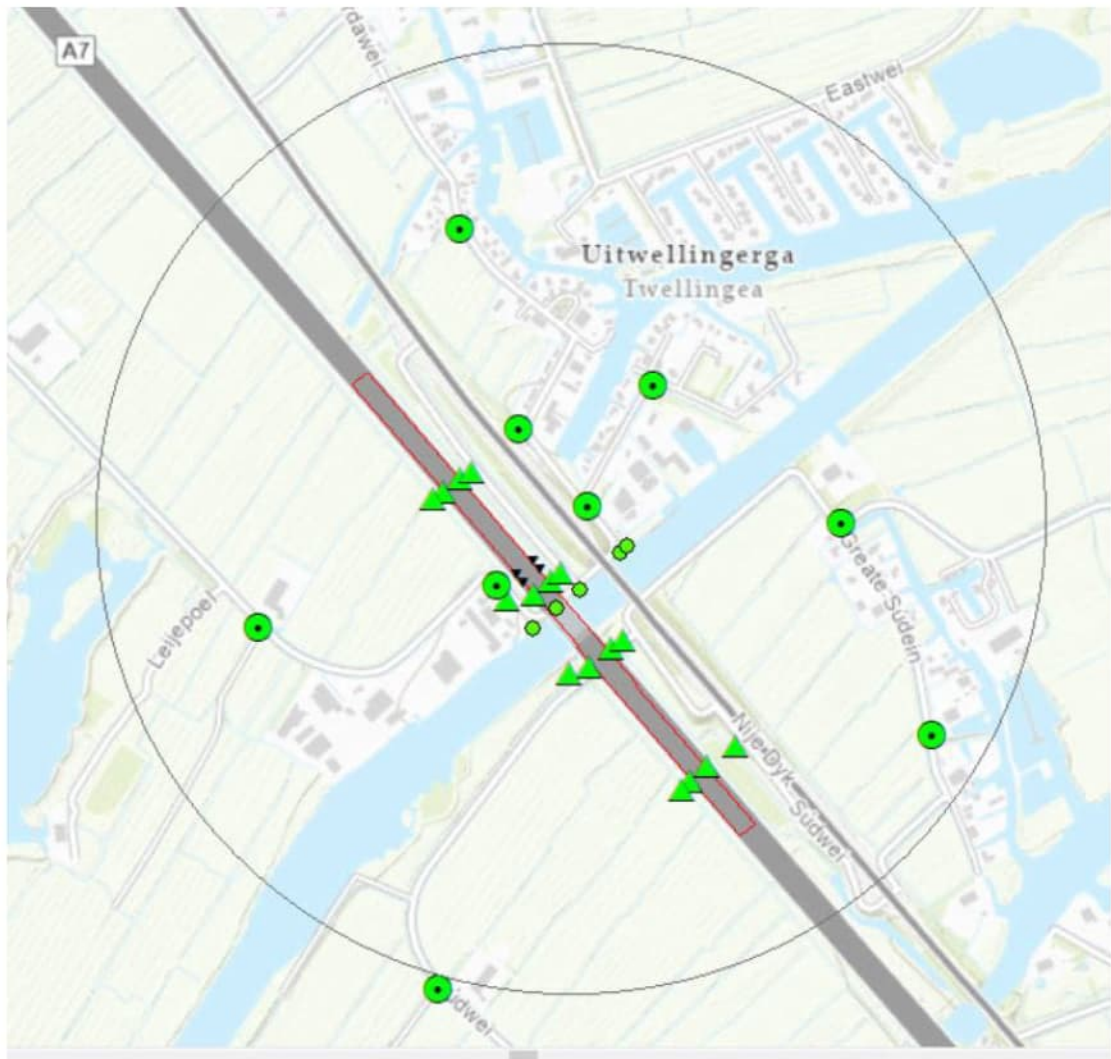
Voorgesteld wordt om een cirkelvormige zone rondom het hart van de tunnel met deze straal te hanteren als invloedsgebied B. In dit gebied vallen alle panden langs het kanaal in het industriegebied dat deels wordt beïnvloed door de onttrekking en waarvan de retourbemaling mogelijk niet overal tot de gewenste reductie van de verlaging leidt en enkele andere panden die net nog in de 0,25 m verlagingcontour lijgen buiten het industriegebied. Aan de noordoost zijde van de rijksweg vallen ook nog enkele gebouwen in het invloedsgebied tot ca. 800 m uit het hart van de tunnel. Voor veel gebouwen geldt dat de verwachting is dat de retourbemaling zorgt voor een dusdanige reductie van de grondwaterstandsverlaging dat nauwelijks effect optreedt. Veiligheidshalve worden dit gebied toch in zijn geheel meegenomen als invloedsgebied waar potentieel negatieve effecten kunnen optreden, de aandacht ligt dan meer op het verifiëren van de verwachte beperkte invloed. Het invloedsgebied is weergegeven in Figuur 5.

Figuur 5 Invloedsgebied B bij scenario's uit [2].

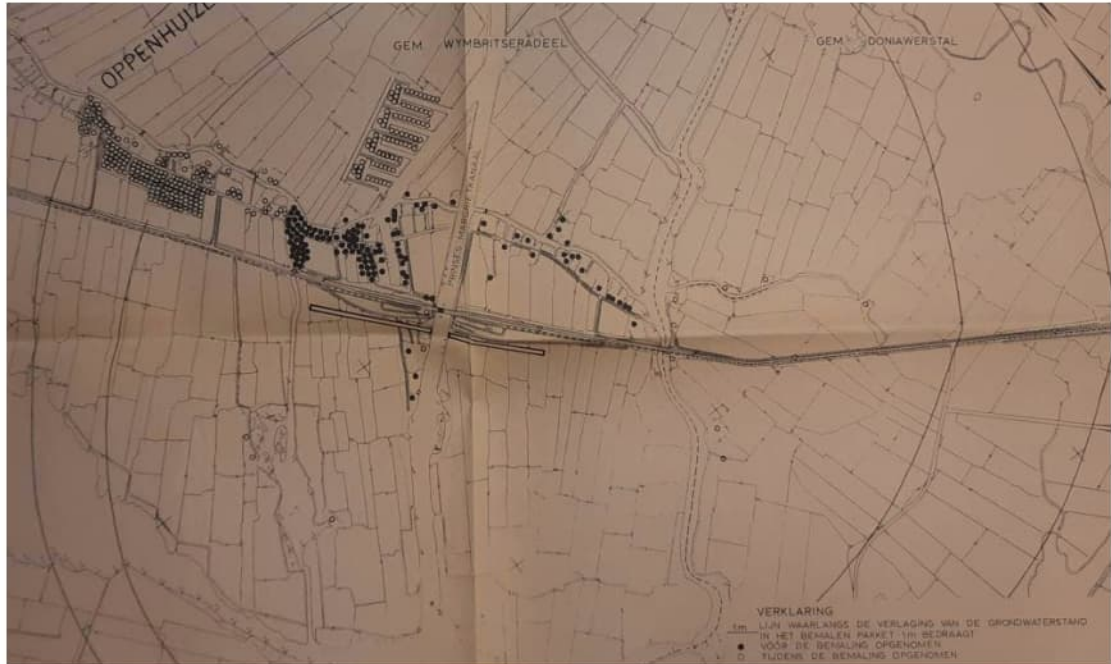
In Figuur 6 is aangegeven bij welke bebouwing bij de bouw van de tunnel (1974-1976) een opname is uitgevoerd. Deze liggen allemaal binnen de 0,25 m verlagingscontour.

Figuur 6 Opname bebouwing in het bemalingsgebied 1974-1976 [1].

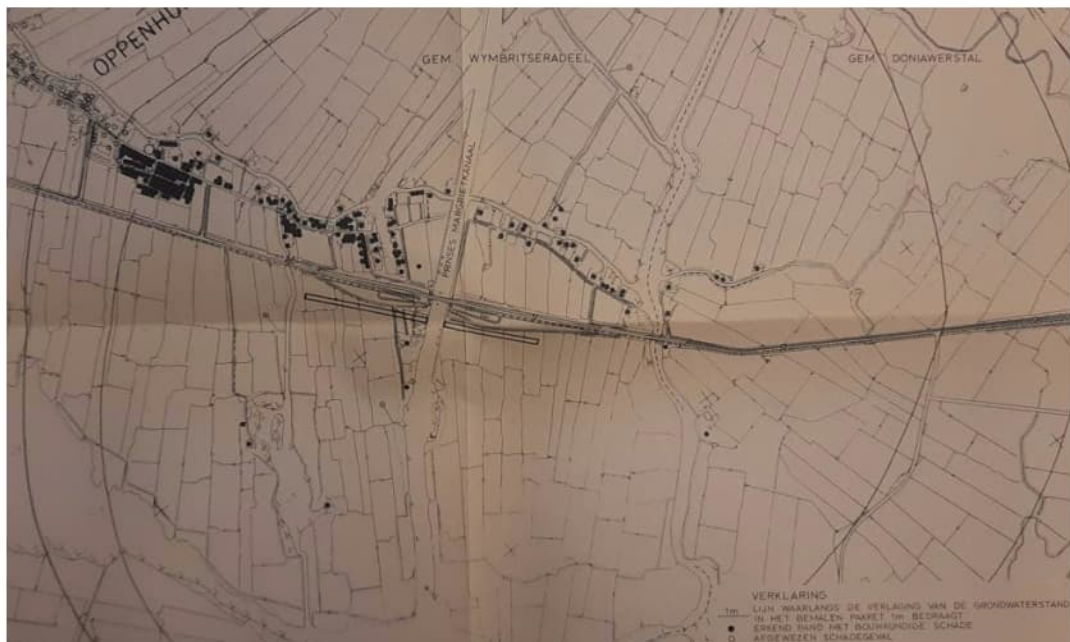
In Figuur 7 is aangegeven waar destijds schade van bouwkundige aard is gemeld is opgetreden en is toegewezen. Bouwkundige schade is verondersteld het gevolg te zien van zakking van het bouwwerk, mede door een effect van de bemaling.

Figuur 7 Schademeldingen van bouwkundige aarde (zwarte cirkel toegewezen claims) 1974-1976 [1].

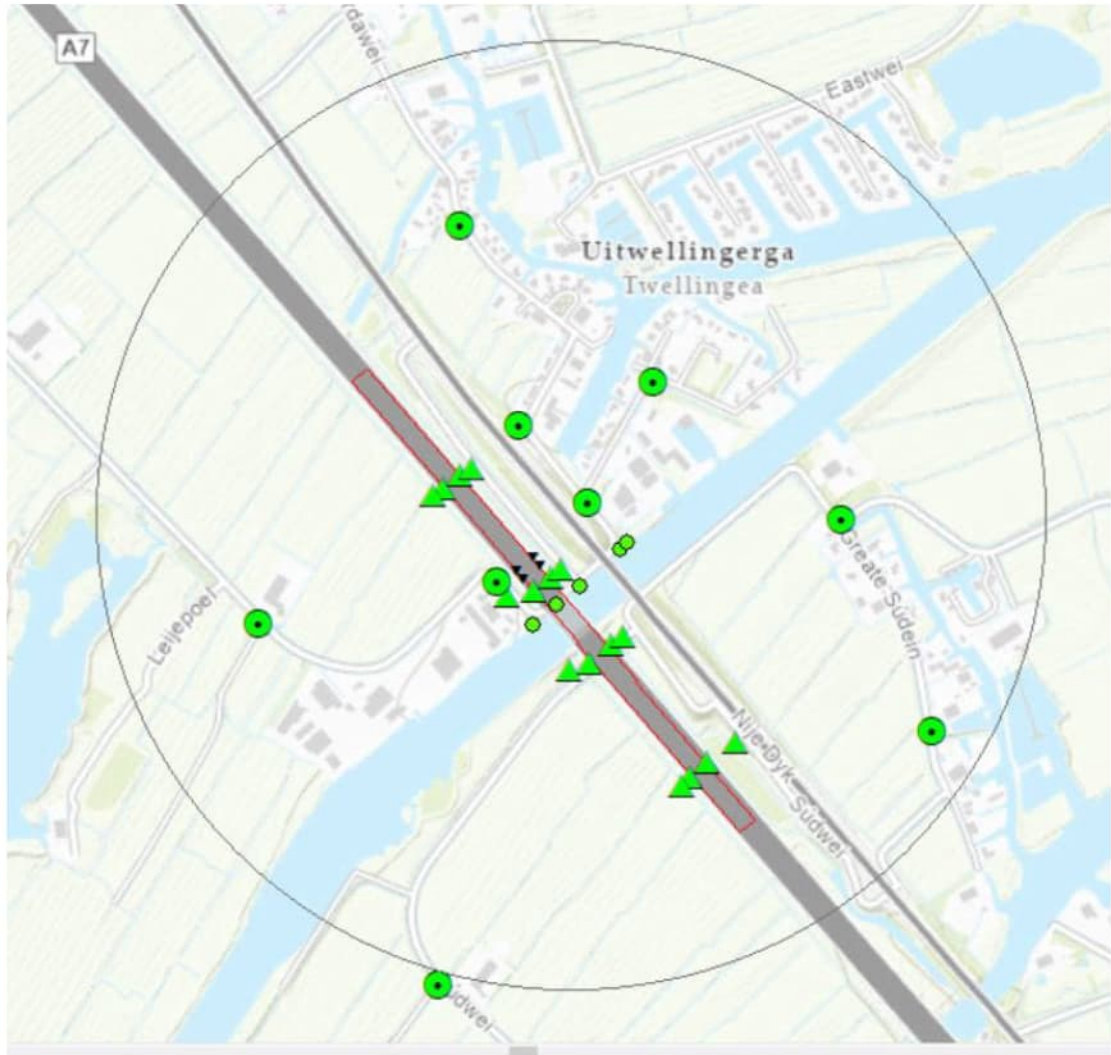
*Figuur 8 Zone ten behoeve van bouwkundige opname bebouwing vooraf.*

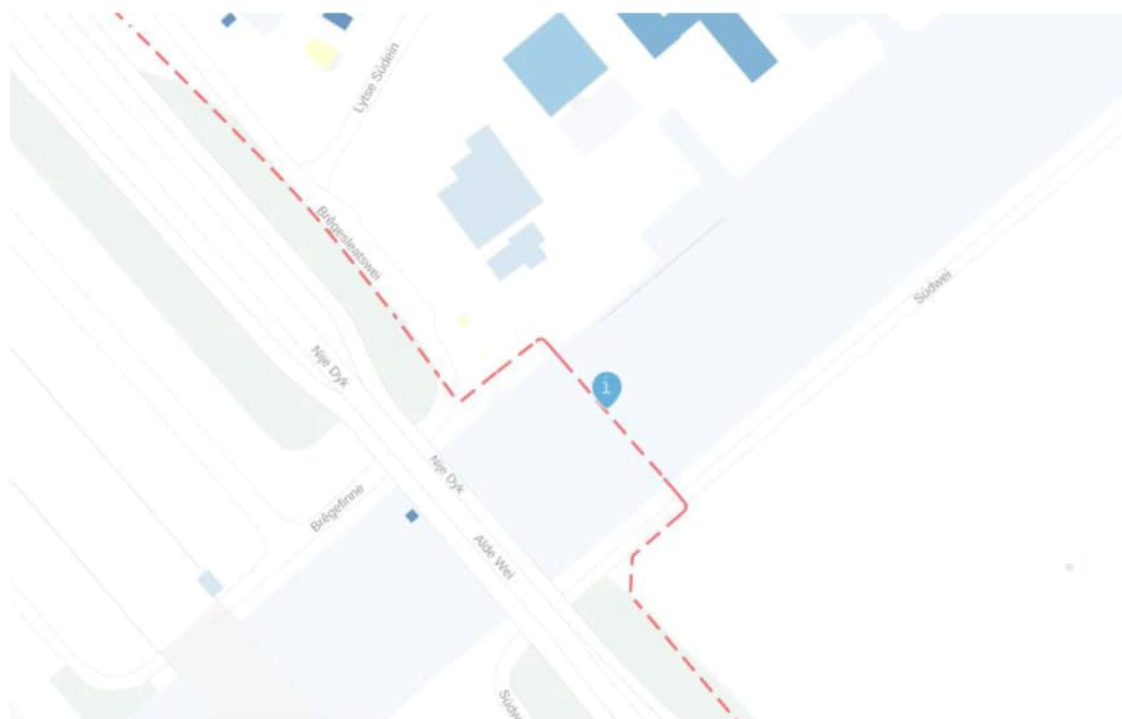
- De waterkering langs het Pr. Margrietkanaal.
- Rijksweg A7.
- De Pr. Margrietunnel en toeritten.
- De brug Nye Dijk/Uitwellingerga over het Pr. Margrietkanaal.
- De brug van A7 en brug van Nije Dyk over de Stobberak/De Hoarse.
- Transport buisleiding gevaarlijke stoffen (Gasunie) met zinker onder kanaal (zie Figuur 9).

Figuur 9 Brug Nye Dijk over Pr.Margriet kanaal en Gasunie leiding (buitendiameter 159 mm, zinker 219 mm) bron Atlas leefomgeving/interprovinciaal overleg 2019.

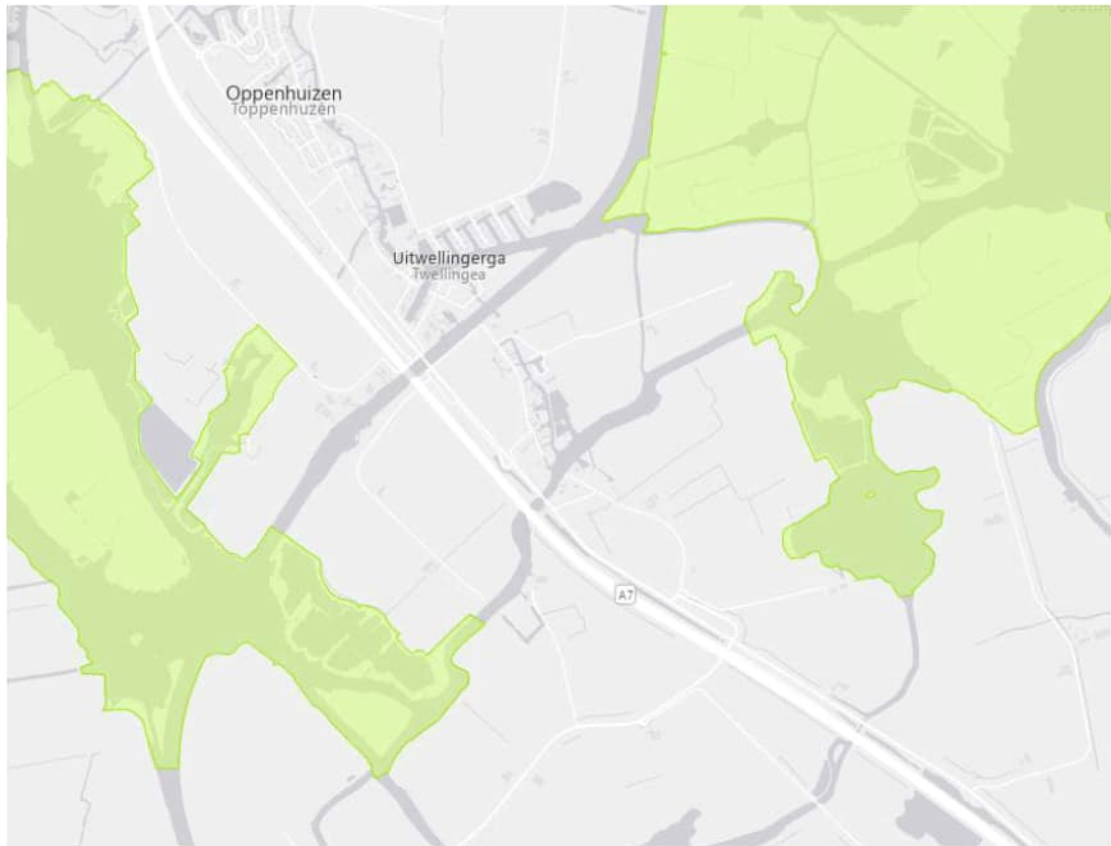
- Natura 2000 (bron: atlas leefomgeving, zie lichtblauwe gebieden in Figuur 10 onder Vogelrichtlijn).

*Figuur 10 Natura 2000-gebieden (aangegeven in licht groenblauw).*

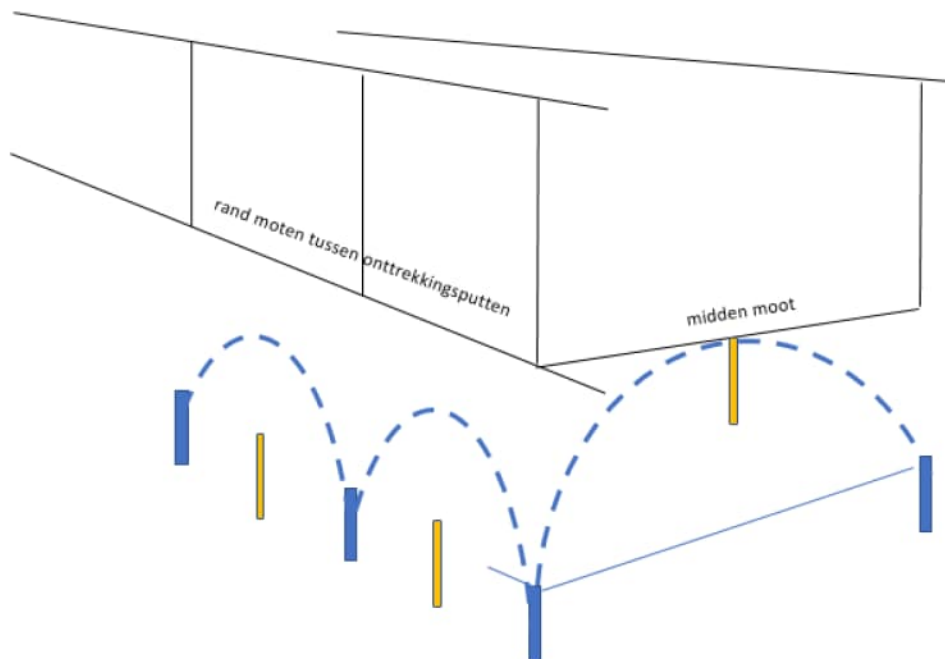
Daarbij moet rekening gehouden worden met het volgende. De stijghoogte van het grondwater zal nabij de onttrekkingsputten sterk verlaagd zijn. Tussen de onttrekkingsputten is een opbolling aanwezig. In de breedte van de moot (ca. 33 m) is de opbolling groter dan tussen de onttrekkingspunten langs de rand van de moten (afstand ca. 18 m), zie Figuur 11. Idealiter wil je een peilbuis hebben in het midden van de moot om de bereikte verlaging te verifiëren (zie figuur 11) (aanduiding midden moot). Dat is echter niet mogelijk aangezien daarvoor een gat in de vloer van de tunneltoeritmoten nodig is bij de installatie. Derhalve zijn peilbuizen nodig langs de rand van de tunneltoeritmoten. Omdat de onttrekking, en dus de bereikte verlaging, bij elke onttrekkingsput anders zal zijn, vanwege de verlopende diepte van de tunneltoeritmoten (zie Figuur 12), dienen voldoende peilbuizen aanwezig te zijn om de bereikte verlaging bij een toeritmoot, vast te stellen zodat veilig gewerkt kan worden, bijvoorbeeld tussen elke onttrekkingspunt. Een peilfilter in de zandlaag onder de tunnel langs de rand is niet noodzakelijk omdat daar de waterdruk 0 zal zijn (droogbemalen). Plaatsing kan wel worden overwogen indien de aannemer een bevestiging nodig heeft voor de waarde van de waterdruk in die laag. In onderstaande figuren zijn de beoogde locaties voor 2 moten weergegeven als voorbeeld.

*Figuur 11 3D aanzicht - Peilbuizen langs de rand van de tunneltoeritmoten in opbolling tussen onttrekkingsfilters (blauw=onttrekkingsfilter, oranje is peilfilter).*

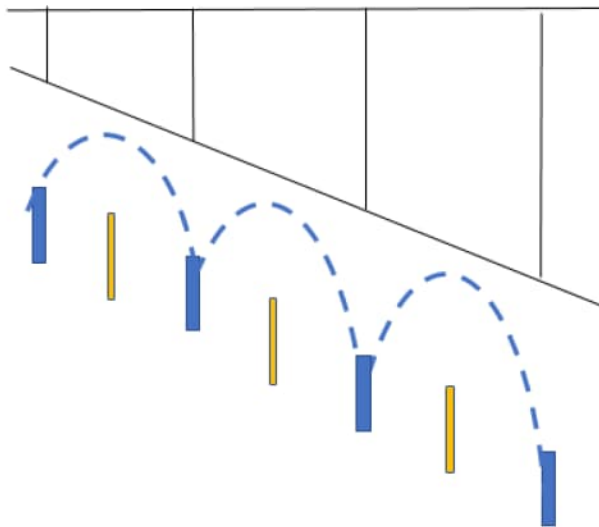
Figuur 12 Zijaanzicht peilbuizen langs de rand van steeds dieper liggende tunneltoeritmoten met opbolling tussen onttrekkingsfilters (blauw=onttrekkingsfilter, oranje is peilfilter).

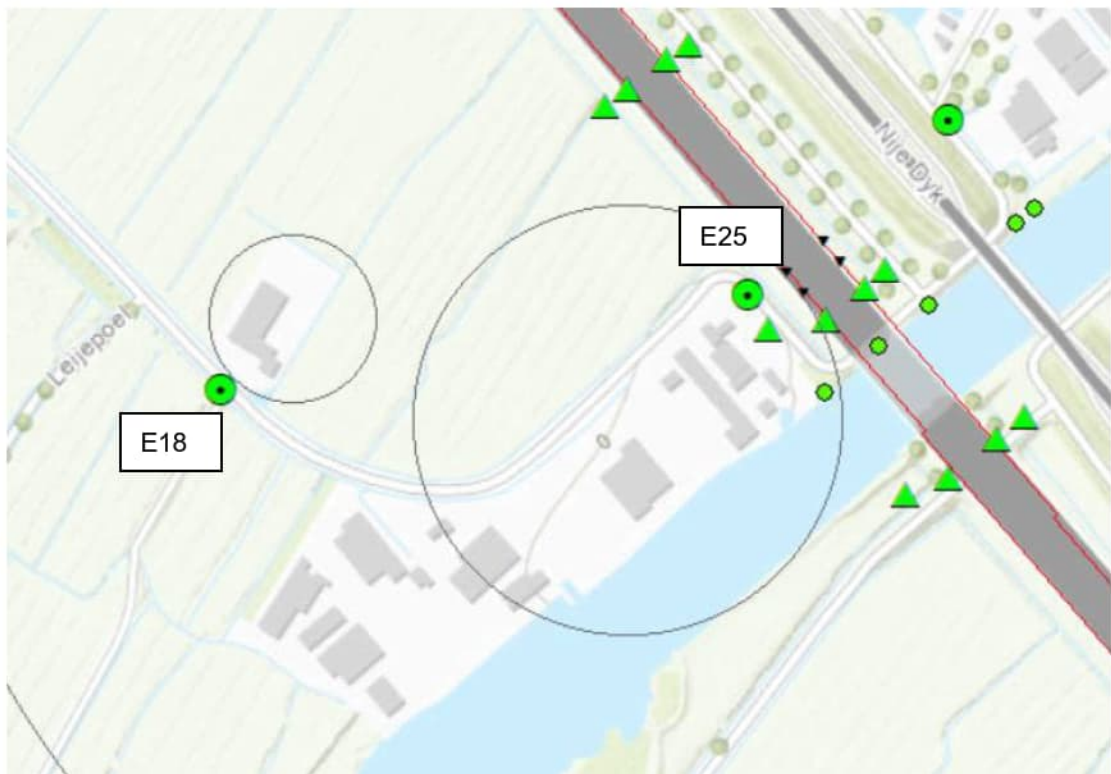
Naast de bouwkundige opnames voor het vaststellen van opgetreden zakkingen/schade worden derhalve hoogtepeilmerken geadviseerd in een specifieke zone om objectief eventuele zakking van gebouwen te kunnen volgen. Dit is ook een goed middel om met bewoners te communiceren. Het gaat vooral om gebouwen die op staal zijn gefundeerd en/of aanbouwen hebben. Deze informatie is momenteel (nog) niet aanwezig. Vooralsnog zijn daarom alle gebouwen geselecteerd binnen de gekozen contourlijn (zie Figuur 13 binnencirkel).

Figuur 13 Cirkelvormige gebieden met advies plaatsen meetbouten op panden t.o.v. invloedsgebied B.

Voor de gebouwen worden 4 meetpunten per pand geadviseerd (2 op gevel dichtstbij rijksweg, 2 op gevel verst van rijksweg) waardoor ook informatie over verschilzakking wordt vastgesteld. Het meetpunt volgt de zakking (Z-richting). Het meetpunt komt op de muur op ca. 1 m van de hoek op de gevels evenwijdig met de tunnel. Horizontale verplaatsing wordt niet verwacht en hoeft niet gevolgd te worden. De adressen met meetpunten zijn weergegeven in Bijlage B.

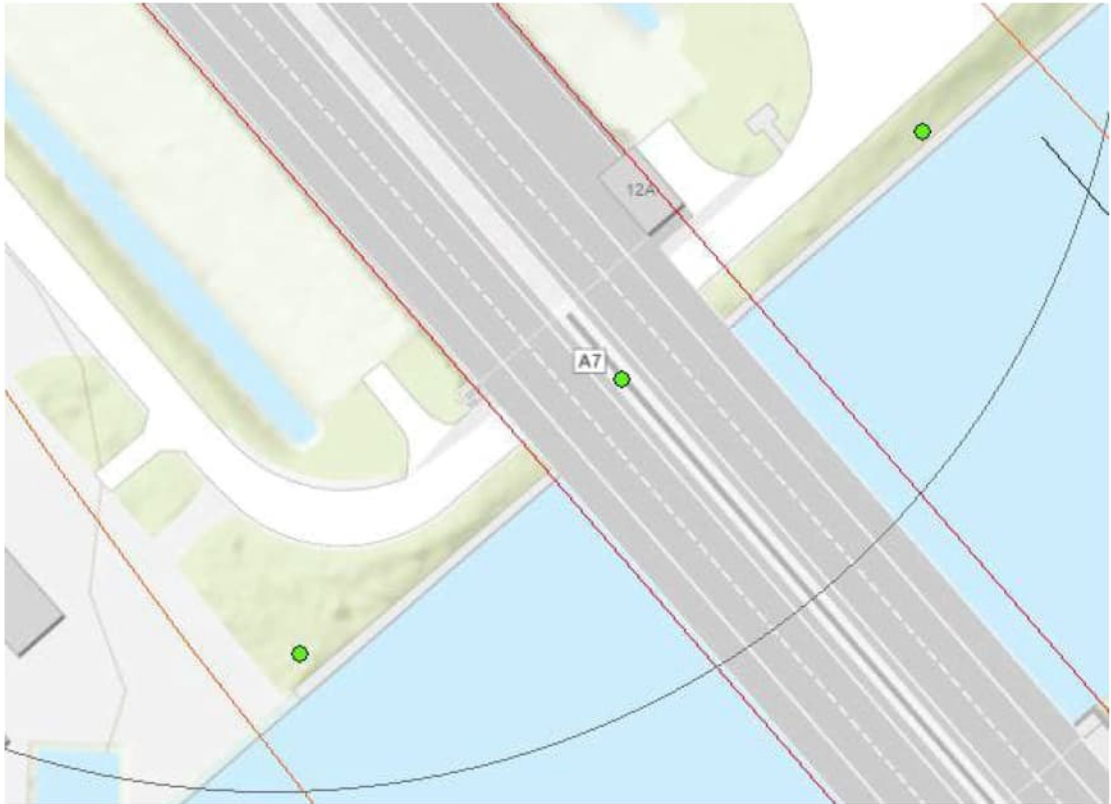
Om de zakking het maaiveld te kunnen monitoren dient op de kruin van de oever (onder de brug) een zakbaak (of meetpunt) te worden geplaatst ter hoogte van de as van de tunnel en aan weerszijden op ca. 50 m. In Figuur 14 zijn deze weergegeven.

Figuur 14 Meetpunten waterkering nabij tunnel.

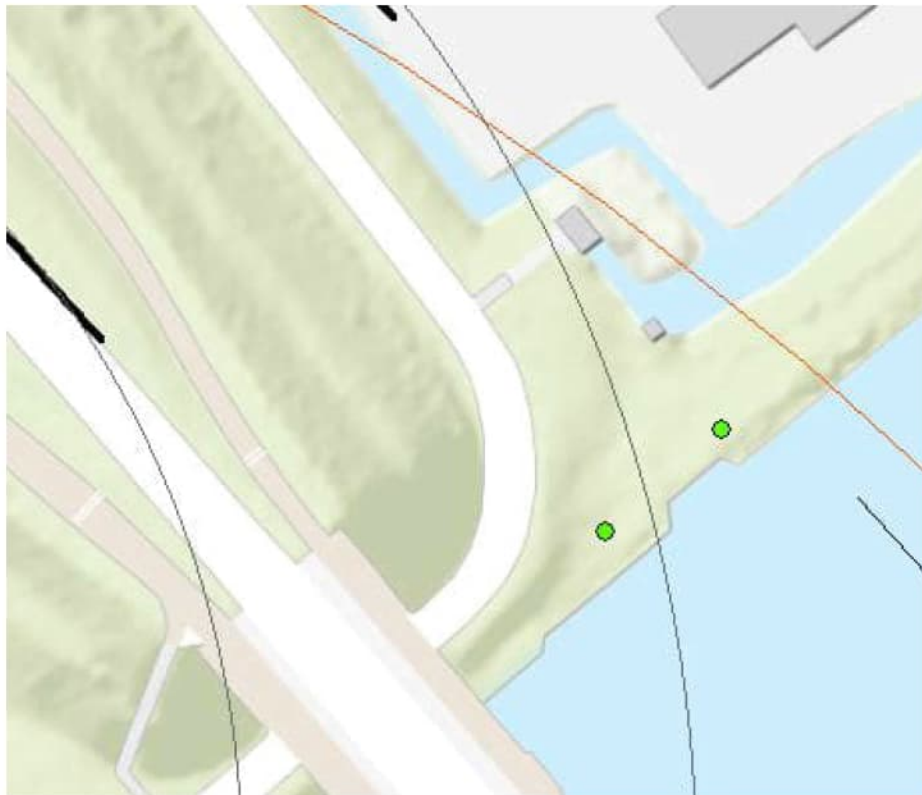
De maaiveldzakkingen rond deze locatie zijn momenteel ingeschat op 0 - 1 cm. Verwacht wordt dat dit geen risico vormt met betrekking tot schade ter plaatse van leidingstrekking en ter plaatse van de aansluiting met de zinker. Het is wel een aandachtspunt, bij onvoldoende werking van de infiltratiedrains/putten. Aanbevolen wordt de zakking van de leiding te monitoren. Een goed alternatief is de zetting op maaiveld te meten. De zetting aan het maaiveld is iets groter dan de zetting van de grondlagen onder de leiding (dus extra reserve). Meetpunten kunnen worden geplaatst nabij de zinker-locatie en ca. 20 m daarvoor waar de leiding de weg parallel aan de Nye Dijk gaat volgen, zie Figuur 15. Hiermee kan een verschilzetting worden gemonitord. Samen met meetpunten E21 en E23 (zie Bijlage C) zijn voldoende meetpunten om de zakking te kunnen volgen. Met de beheerder van de gasleiding kunnen nog nadere afspraken worden gemaakt omtrent de monitoring.

*Figuur 15* Overzicht meetpunten gasleiding bij aansluiting op zinker.

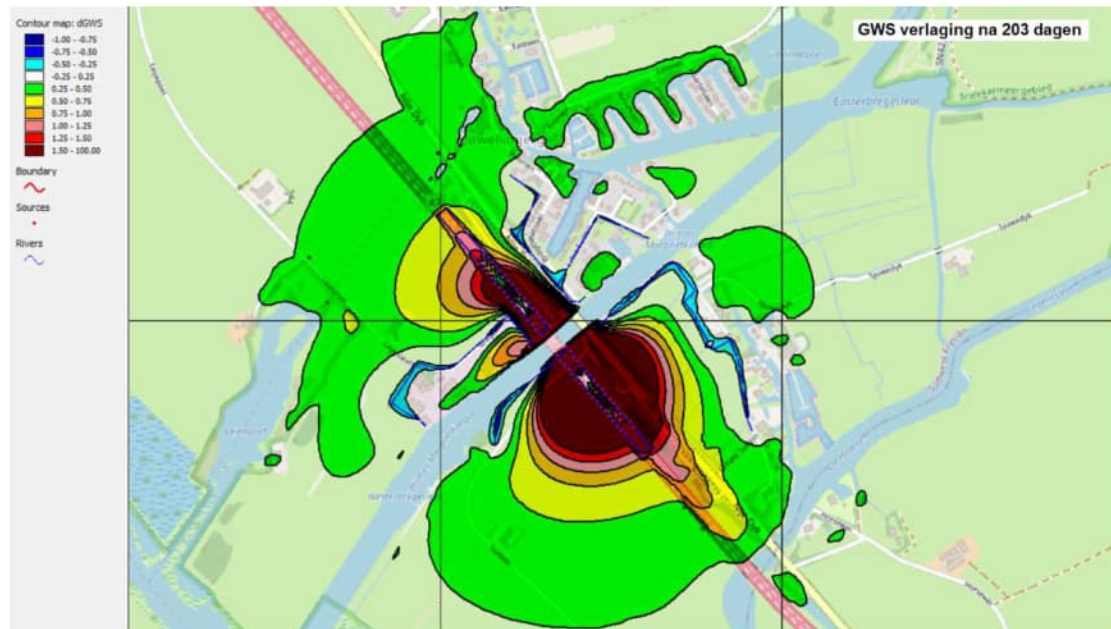
De invloed naar de omgeving in de deklaag voor de bemaling is berekend volgens de in Figuur 16 aangegeven verlagingscontouren.

Figuur 16 Berekende verlagingscontouren in m bij bemalingsmaatregel scenario 5,

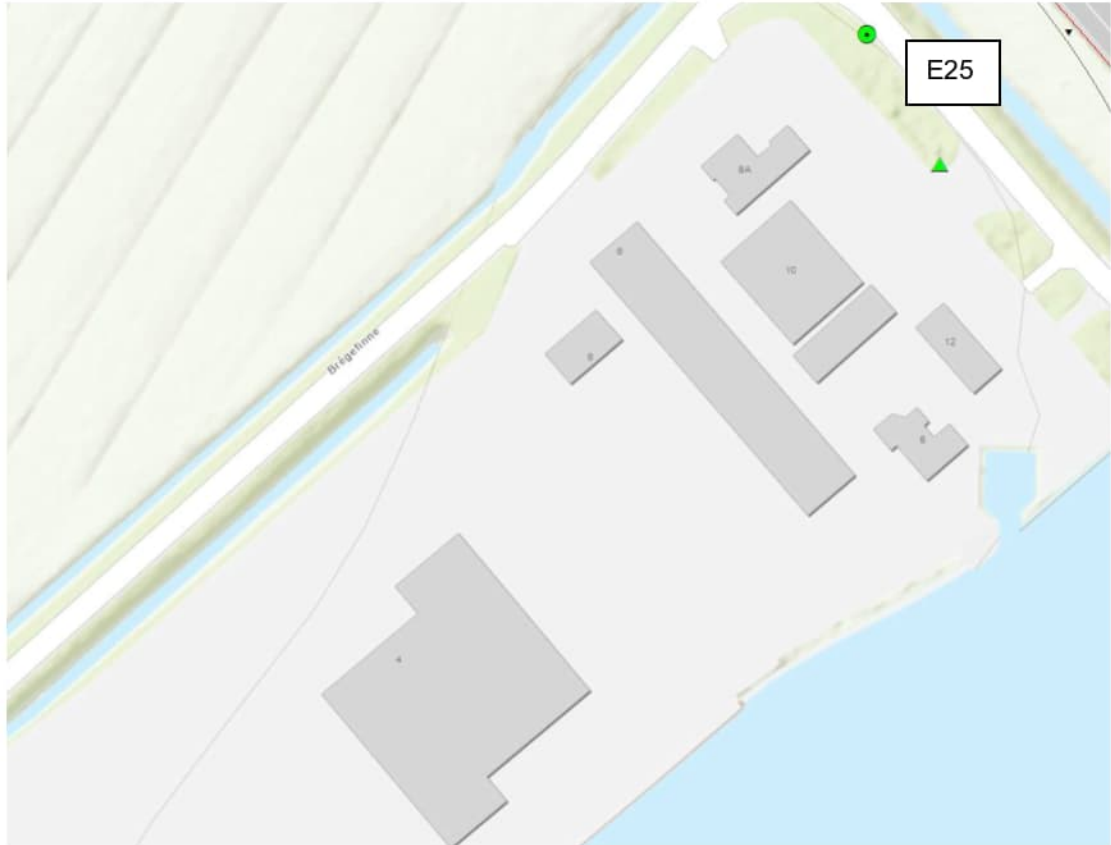
De volgende gebouwen zijn geselecteerd op basis van de contourlijnen van verwachte zettingen voor een bemaling scenario 5.

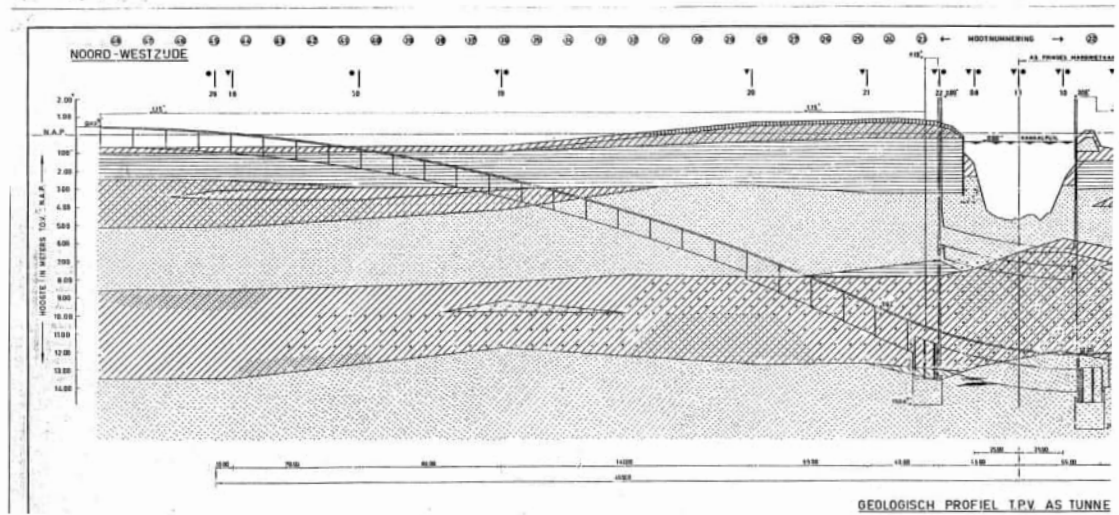
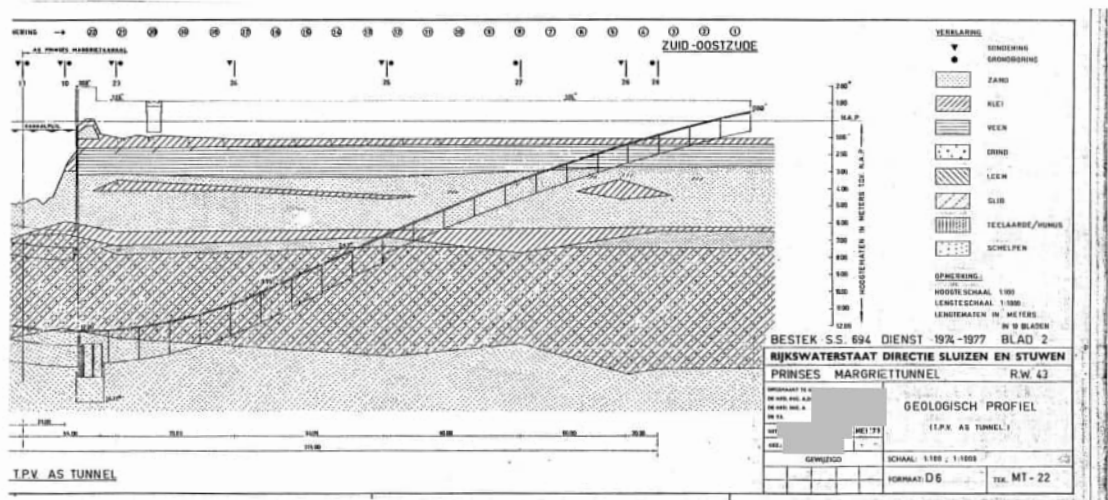
Geotechnisch lengteprofiel Prinses Margriettunnel 1973 [1].
