Datum 30-jan-2020
Documentnr. ASD-NOT-1147
Blad 1 van 4

Onderwerp Memo besluitvorming bovenbalk versus verstevigen kabelkoker BSM

Documentnr. ASD-NOT-1045

Onderwerp Impact golfklap vanuit IJsselmeer op BSM en mogelijke oplossingen

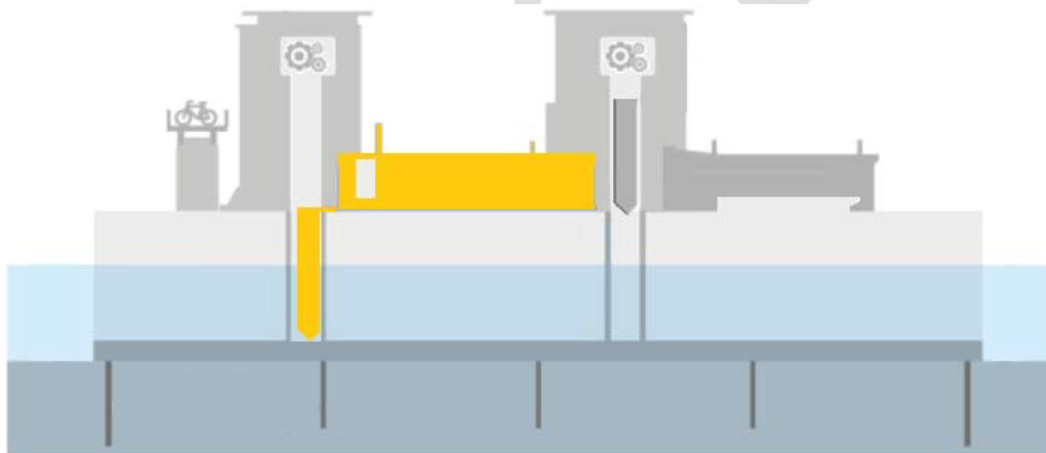
Figuur 2: doorsnede AO over kabelkoker (oranje onderdelen gelden als hoogwaterkerend) met schetsmatig de onregelmatige onderzijde van het zuidelijke verkeersdek

Conform AO gelden de noordelijke hefschuif, de kabelkoker, het noordelijke dek en het spatscherm als de waterkering (deze delen zijn in figuur 2 oranje gearceerd). Deze onderdelen vallen daarom onder de waterwet. Omdat de werkelijke grootte van de golfklap lastig te voorspellen wordt hiervoor een belastingfactor 1,5 gehanteerd. Het zuidelijke verkeersdek geldt niet als waterkering en valt daarom buiten de waterwet. Op het zuidelijke verkeersdek is de RBK van toepassing. Deze stelt voor deze brug het vereiste niveau van veiligheid op "gebruik" met $\beta=3,3$ en een referentieperiode van 30 jaar. De belasting is bepaald bij een storm met kans van optreden 1/10.000 jaar plus een robuustheidstoeslag op de hydraulische condities. In ASD-VSL-1058 is gezamenlijk vastgesteld dat het voldoende veilig is voor de onderdelen die niet als waterkering gelden de belastingfactor voor de golfklap te verlagen van 1,50 naar 1,25.

Hiernaast geldt dat voor het zuidelijke verkeersdek geldt dat door de onregelmatige onderzijde van het dek. De golfklappen in de tijd gespreid worden en door de beperkte lengte van het meest zuidelijke deel slechts een beperkte druk kan opbouwen.
