## Memo

Onderwerp Afdichtingsrubber N-Schuiven spuisluizen ASD (DOV en KWZ)

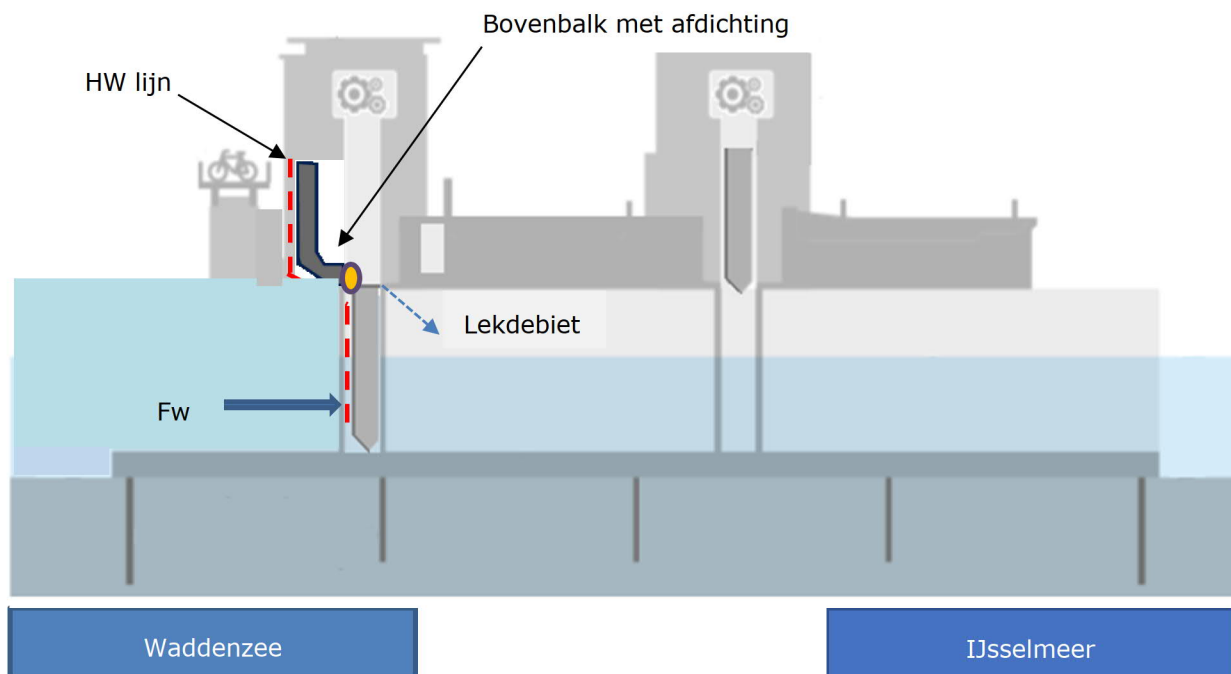
### Schematische voorstelling

Waterdichting van de schuif was voorzien door een rubberafsluiting op de drempel, geleiding in de sponningen en een afdichting aan de bovenzijde ten behoeve van Keren Hoogwater. Door toepassing van de bovenbalk verschuift de waterdichting bovenzijde schuif van de zuid naar de noordzijde van de noordelijke schuif (Waddenzee). Bij het keren van hoogwater uit de Waddenzee wordt de schuif tegen de geleiding aan de zuidzijde aan gedrukt. Op dat moment sluit de nieuwe afdichting tegen de bovenbalk niet langer aan op de bovenafdichting waardoor er een lekdebiet ontstaat.

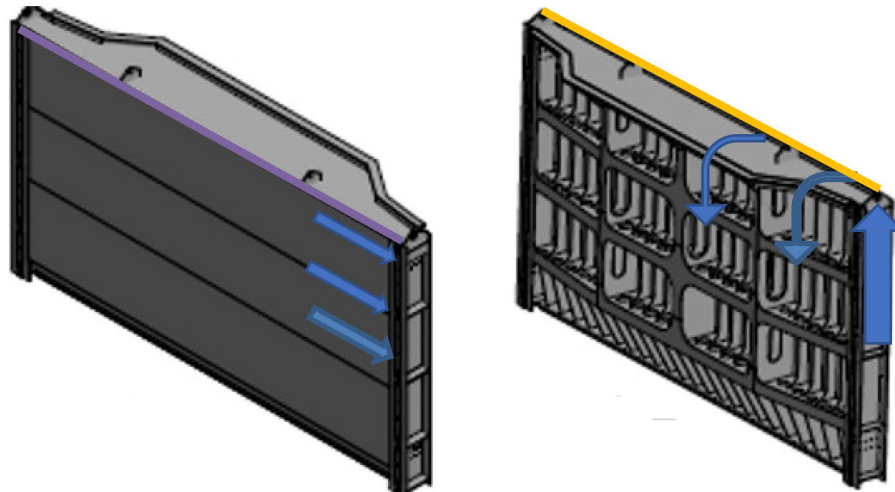
**Schematische weergave van lekwaterstroom bij gesloten schuif**

Bij waterstanden boven de +2,8 m NAP (excl. toekomstige verzakkingen spuigroep) kan, in gesloten toestand, water langs en dan over de noordelijke schuif stromen, en kan er niet meer voldaan worden aan SYS-1779 (lekdebiet hoogwater). In overleggen heeft RWS aangegeven dat dit onwenselijk is, in verband met mogelijke verzilting van het IJsselmeer water.

Zie hierna schematisch weergegeven

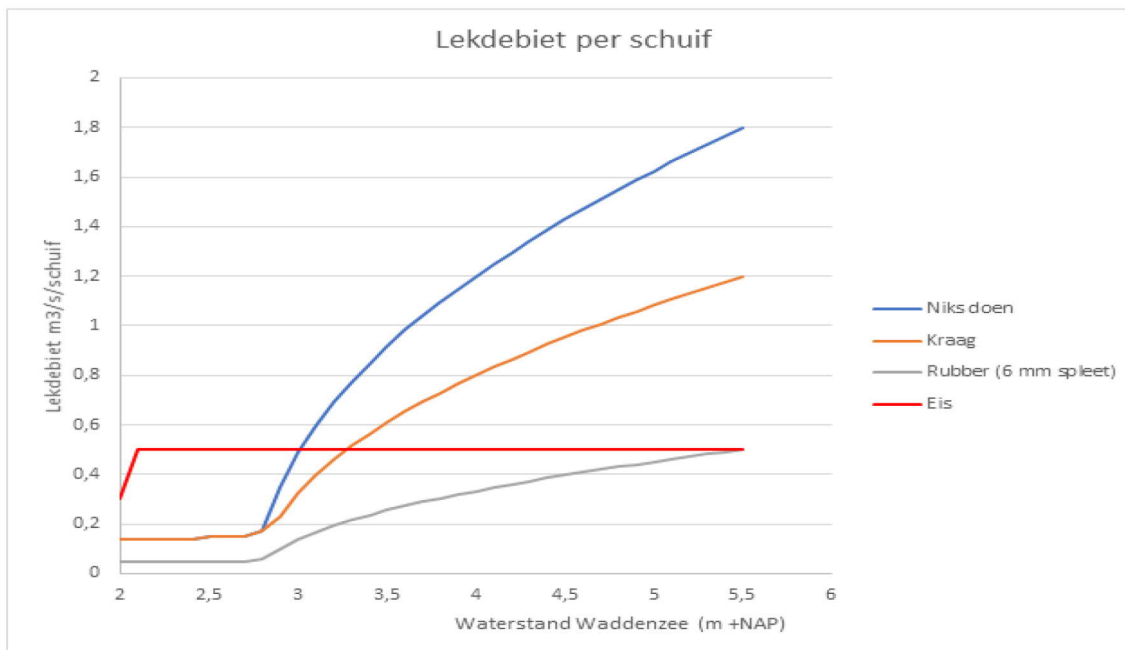
Om een keuze in de aanpak hiervoor beter inzichtelijk te maken zijn er 3 opties beschouwd (met de bijbehorende **geschatte** lekdebieten; zie indicatieve grafiek):

1. Niks doen, afdichting zoals eerder bedacht met D-glide en hakoriet als geleidingen en afdichting). Hierbij loopt het water van 2,8 m over de schuif (zie grafiek);
2. Toevoegen van een kraag aan weerszijde van de schuif. Deze kraag kan niet volledig afdichten, omdat de schuif in zijdelingse richting speling nodig heeft;
3. Toepassen van een extra rubber om de gehele hoogte van de schuif (er is nu gerekend met een spleet van 6 mm) dit zouden we kunnen verbeteren.

N.b: In deze grafiek wordt verondersteld dat langs het onder rubber en boven rubber geen lekkage optreedt.

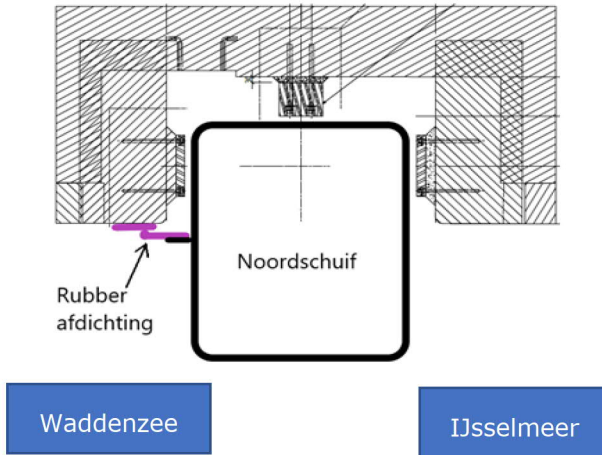
De rubbers zijn bedacht aan de noordzijde van de noordelijke schuif t.h.v. de sponning afdichting.
