# WORKSHOP BSM

PRINCIPE-OPLOSSING A.G.V. GOLFKLAPPEN

8 januari 2020

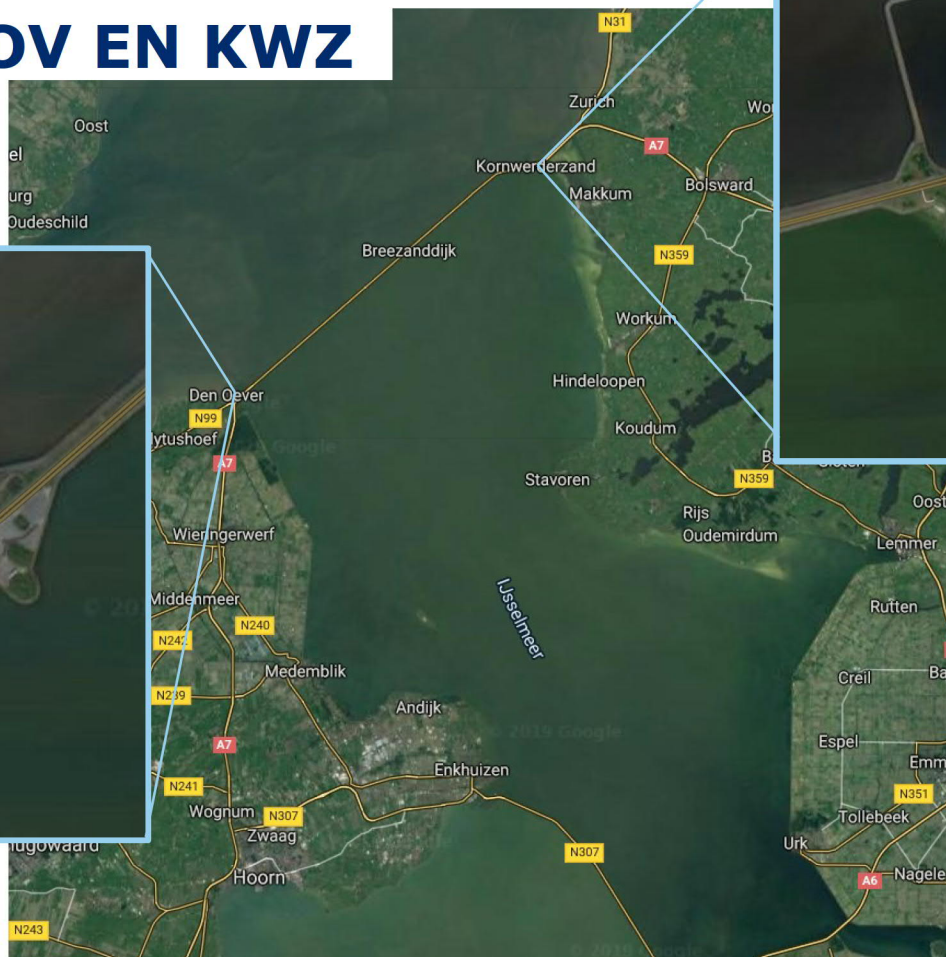
# VERSCHILLEN DOV EN KWZ

HR vanuit WZ en IJM  
Sterkte havendammen
