Memo

Onderwerp Memo besluitvorming bovenbalk versus verstevigen kabelkoker BSM

Documentnr. ASD-NOT-1045

Onderwerp Impact golfklap vanuit IJsselmeer op BSM en mogelijke oplossingen

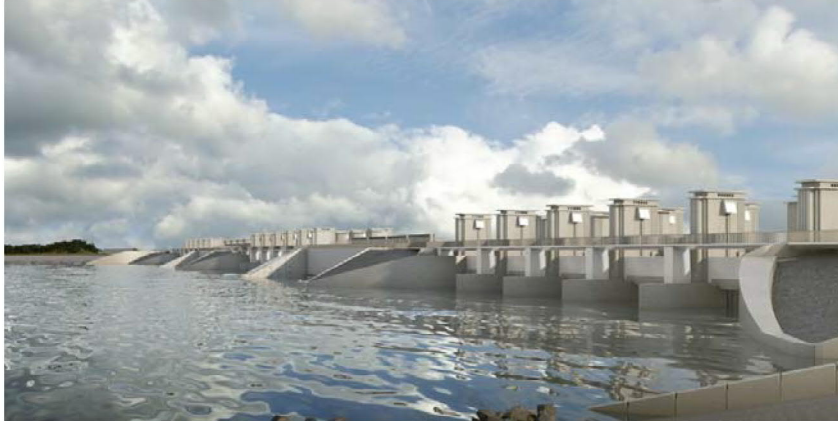
De lage
bovenbalk vanaf
de Waddenzee
gezien

- 2) **Schetsen:** Om Rijkswaterstaat en het RCE een beeld te geven van de verschillen in aanzicht bij bovenbalken van verschillende hoogte heeft Levvel visualisaties gemaakt van een hoge (tot 7m+NAP) en lage (5,5m+NAP) variant. Daarbij moeten nog enkele constructieve detailleringlagen worden gemaakt die nog niet eenduidig zijn doorgevoerd in onderstaande impressies:

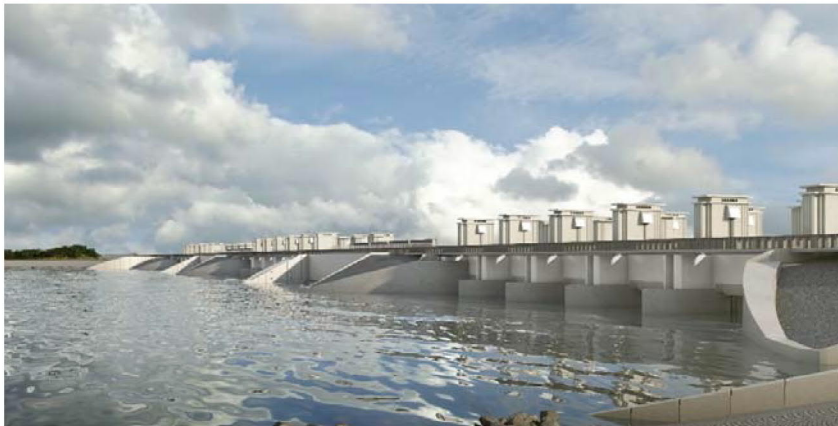
De hoge
bovenbalk vanaf
de Waddenzee
gezien met
volledige
koppeling
fietspad aan
bovenbalk

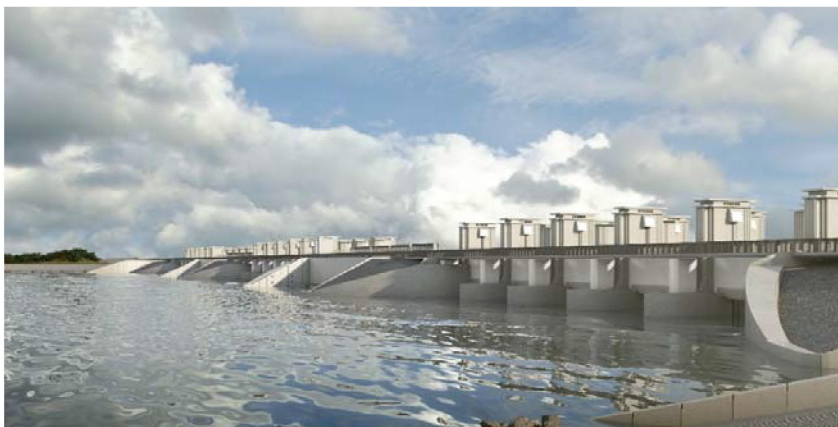
De hoge
bovenbalk vanaf
de Waddenzee
gezien met
beperkte
koppeling
fietspad aan
bovenbalk
(Geniet voorkeur
RCE, i.v.m.
behouden zicht
op torens)

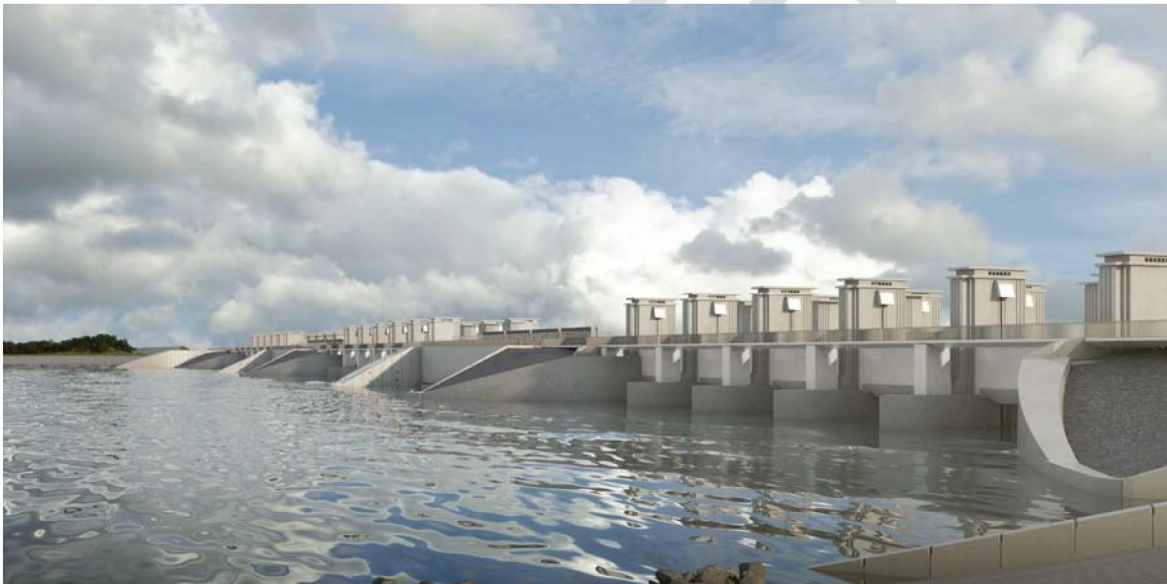
Figuur 8 BSM DOV met bovenbalken tot +7,0 m gezien vanaf havendam

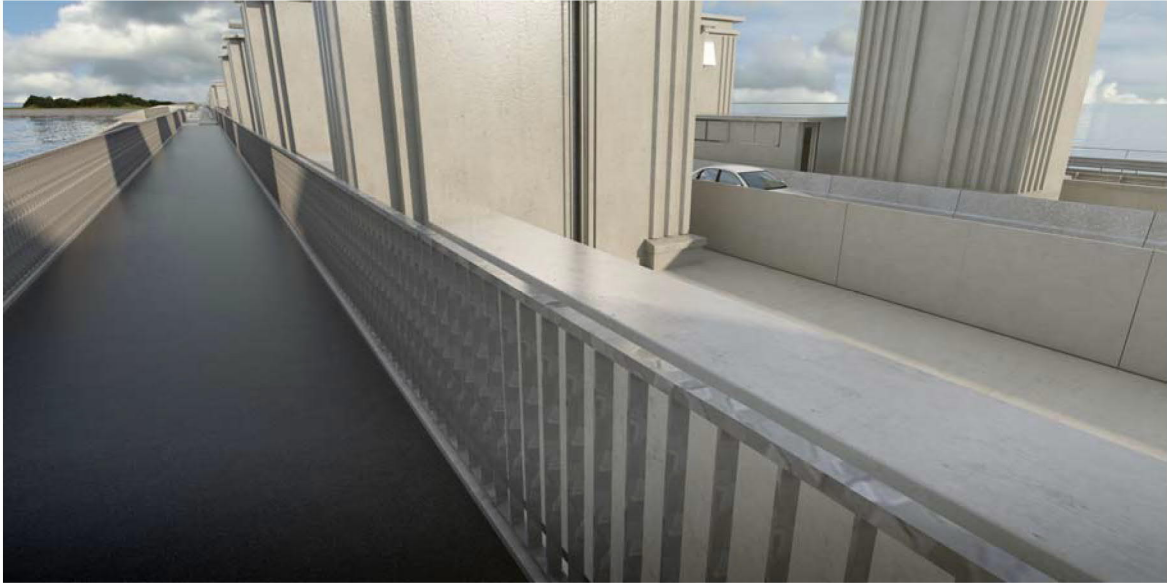
Figuur 9 BSM DOV met bovenbalken tot +7,0 m gezien vanaf fietsbrug
