Datum 30-jan-2020  
Documentnr. ASD-NOT-1147  
Blad 1 van 4

Onderwerp Memo besluitvorming bovenbalk versus verstevigen kabelkoker BSM

Documentnr. ASD-NOT-1045

Onderwerp Impact golfklap vanuit IJsselmeer op BSM en mogelijke oplossingen

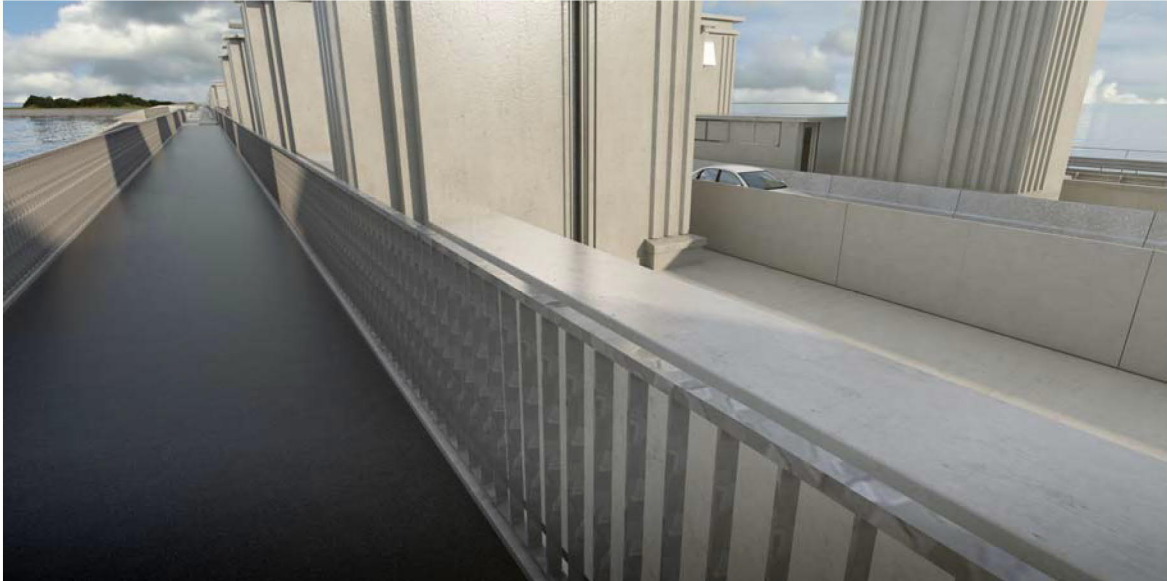
Figuur 9 BSM DOV met bovenbalken tot +7,0 m gezien vanaf fietsbrug
