Van: (GPO)
Verzonden: maandag 17 mei 2021 10:39
Aan: (GPO)
CC: (GPO); (GPO); (GPO); (GPO)
Onderwerp: RE: BSM

Als ik het goed begrijp gaat het over het falen van de sluitprocedure van de zuidelijke schuiven.

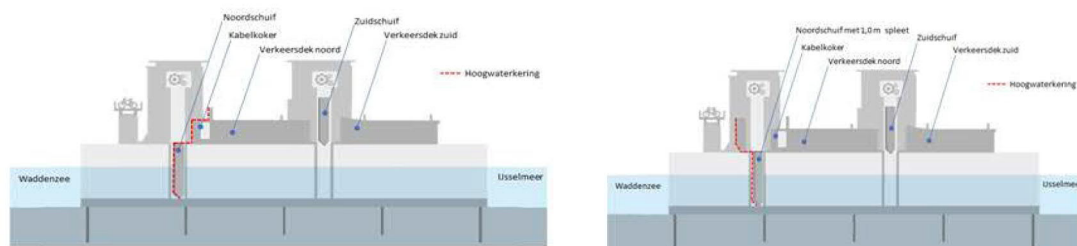
Aanbestedingsontwerp Gewijzigd ontwerp

De bovenbalk heeft inderdaad als functie zoutindringing te voorkomen, echter is nu ook de hoogwaterkerende lijn verplaatst, zie rode stippellijn in onderstaande twee plaatjes. In het aanbestedingsontwerp liep deze aan de bovenzijde over kabelkoker en spatscherm, terwijl deze nu over de bovenbalk loopt.

Dit brengt met zich mee dat de bovenbalk ontworpen moet worden op de zware HR-belasting vanuit de Waddenzeezijde.
