# LENGTEPROFIEL VAN DE HOOFDWATERKERING VAN HET EILAND VOORNE EN PUTTEN MET ROZENBURG

LENGTESCHAAL 1:10000  
HOOGTESCHAAL 1:100

RAPPORT NO. 10. 1953

RIJKSWATERSTAAT  
DIRECTIE BENEDENRIVIEREN  
STUDIEDIENST

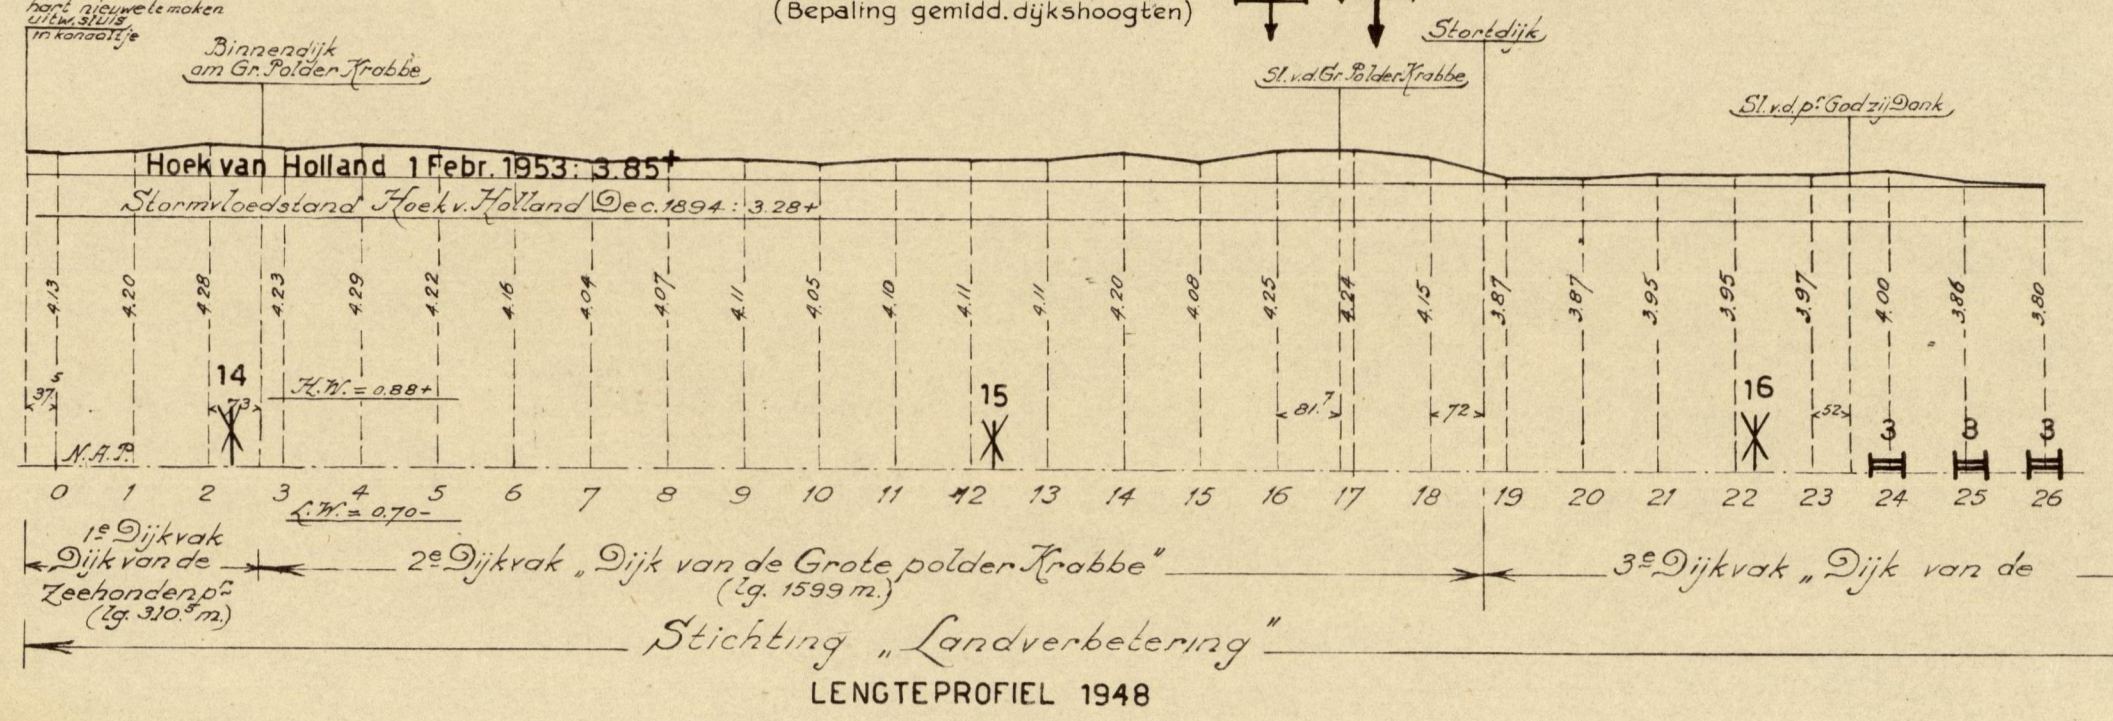
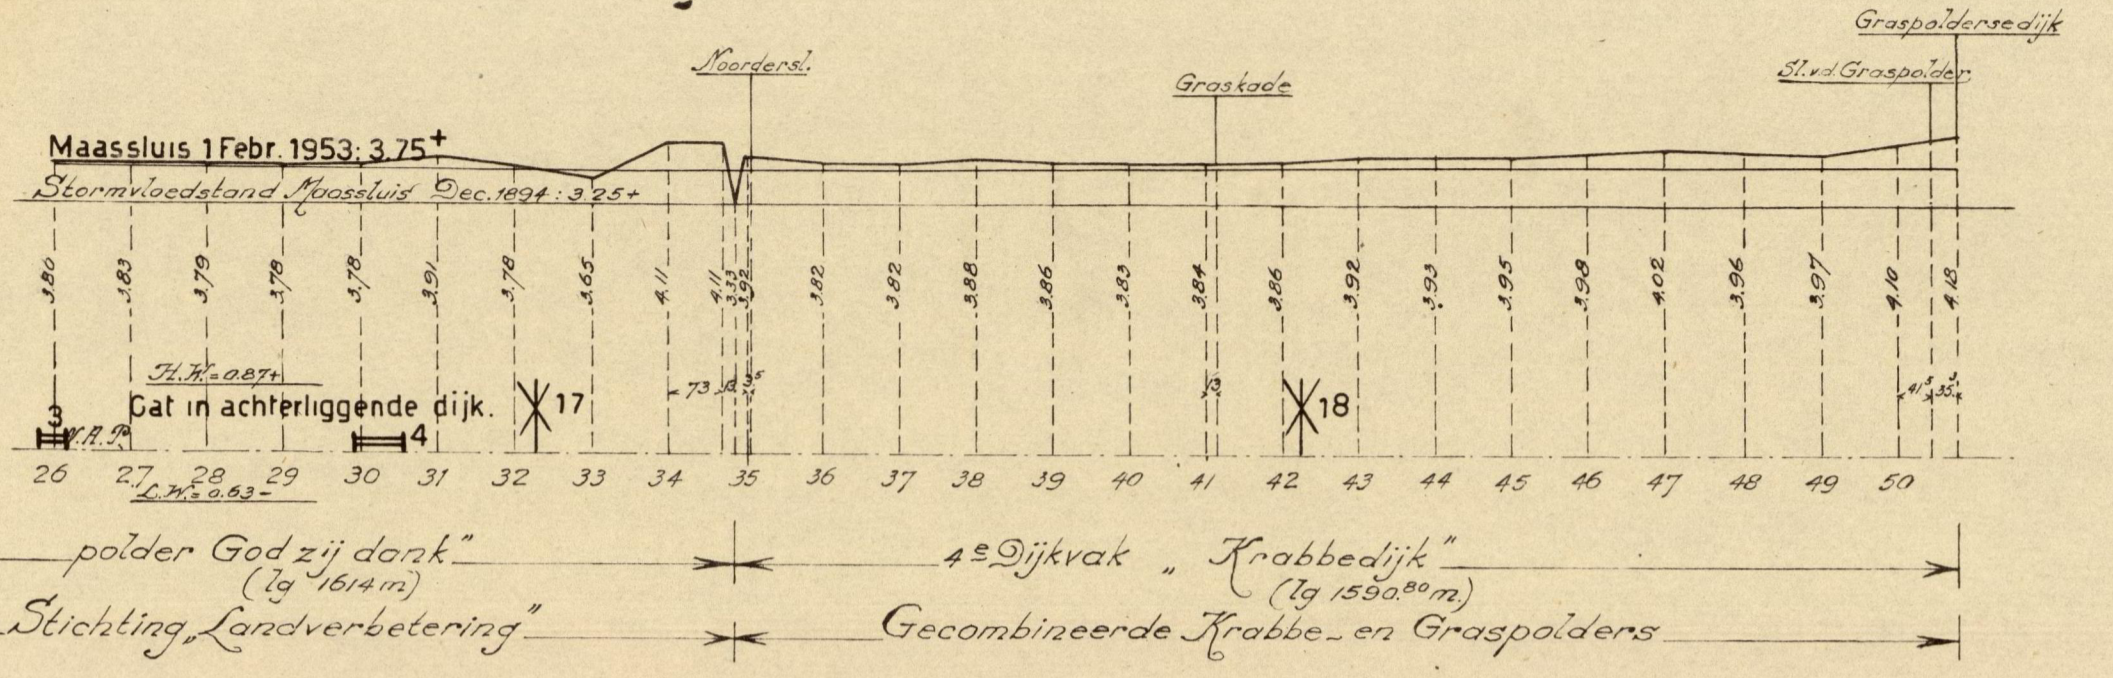
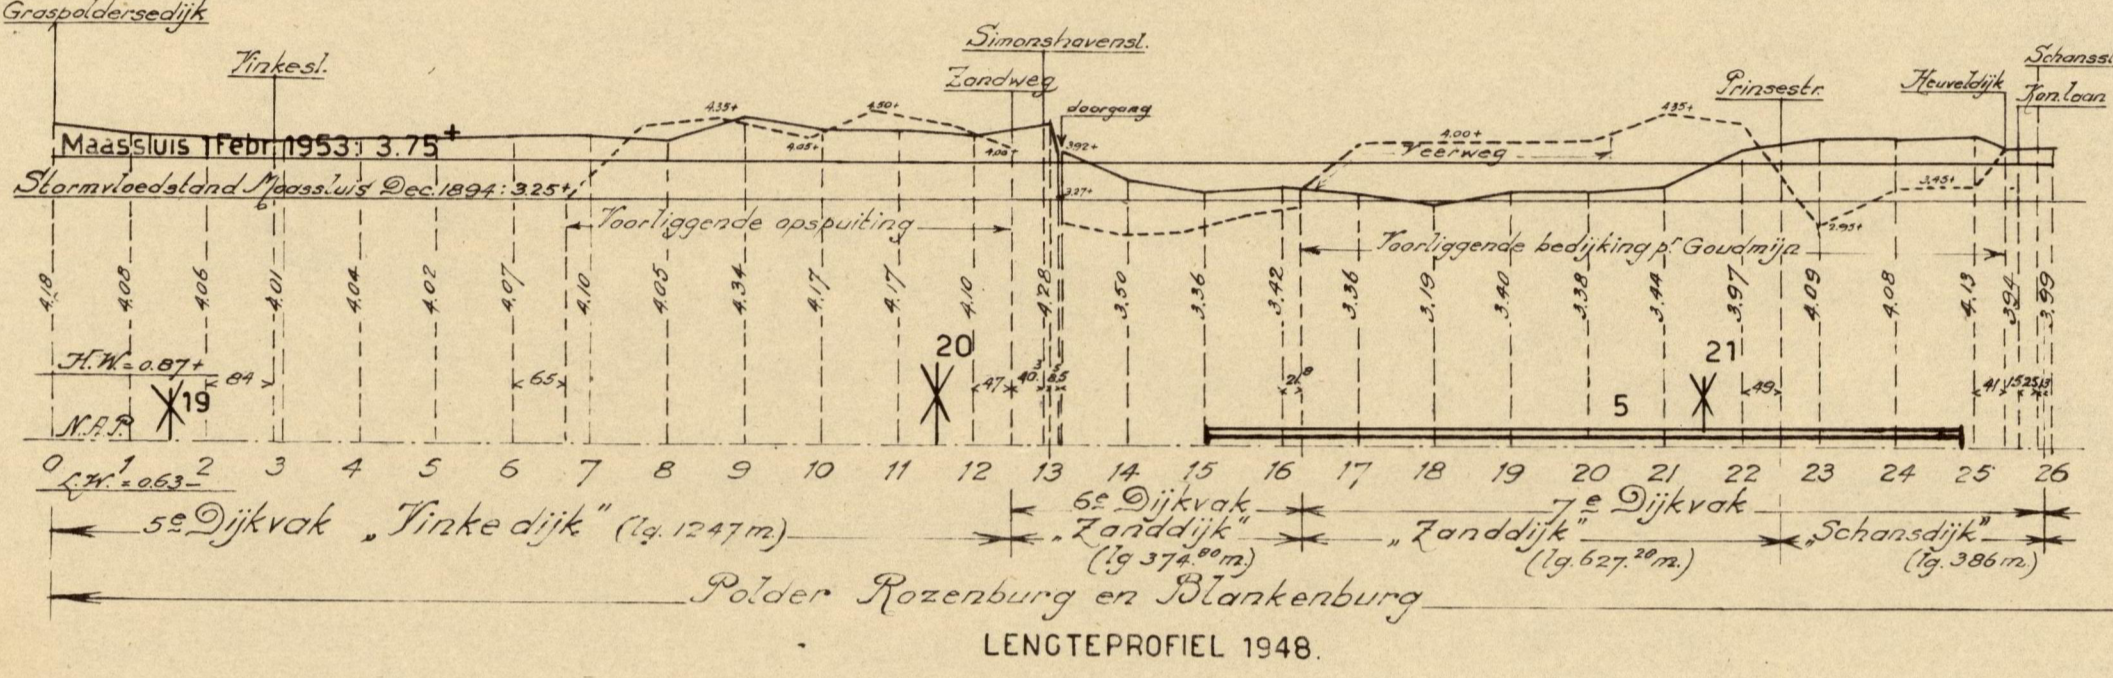
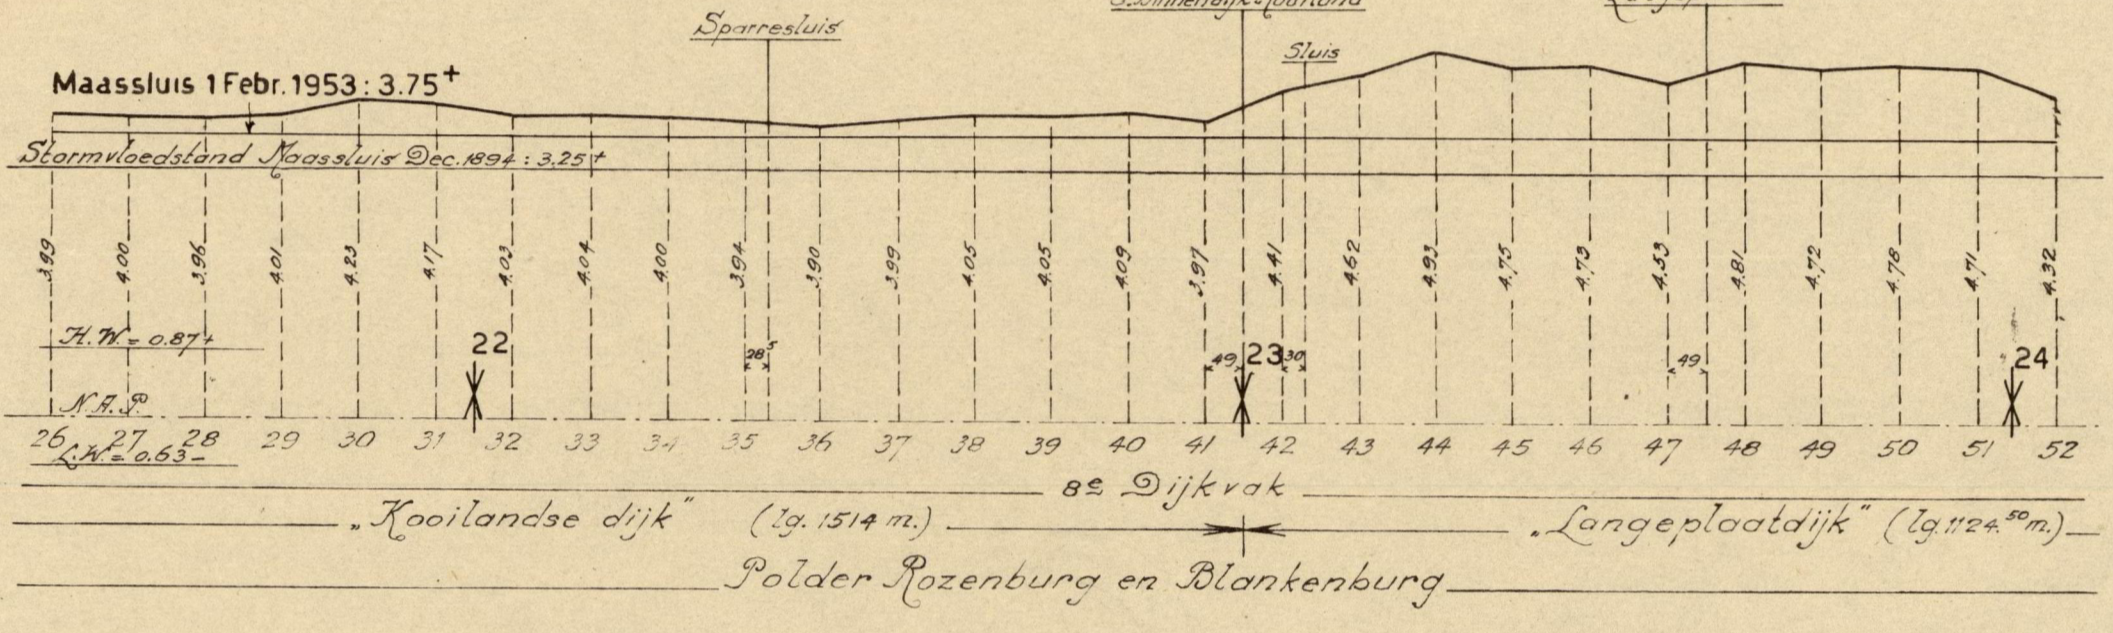
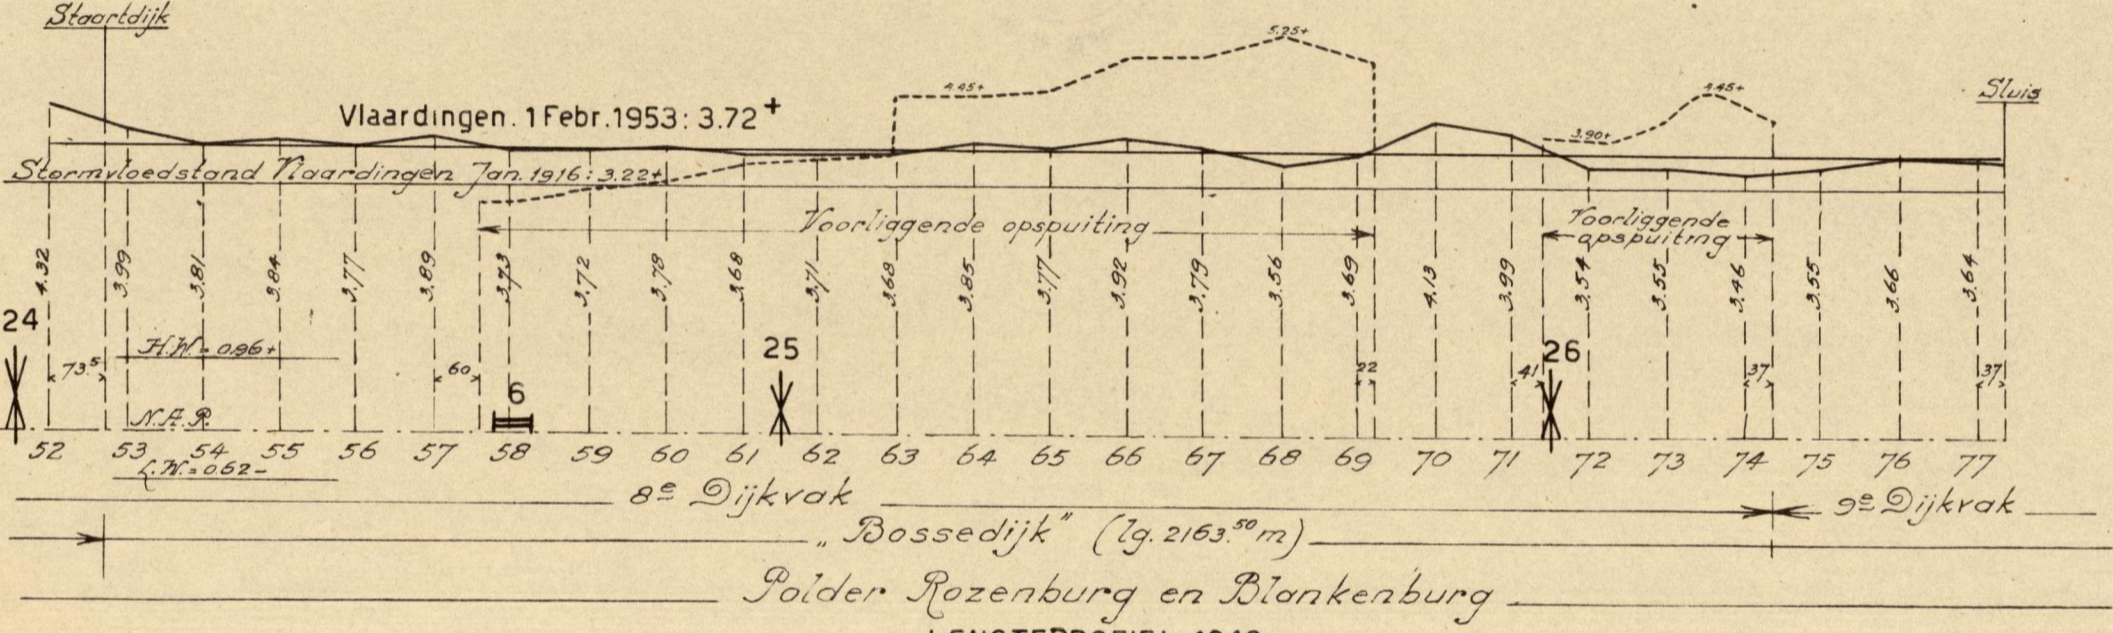
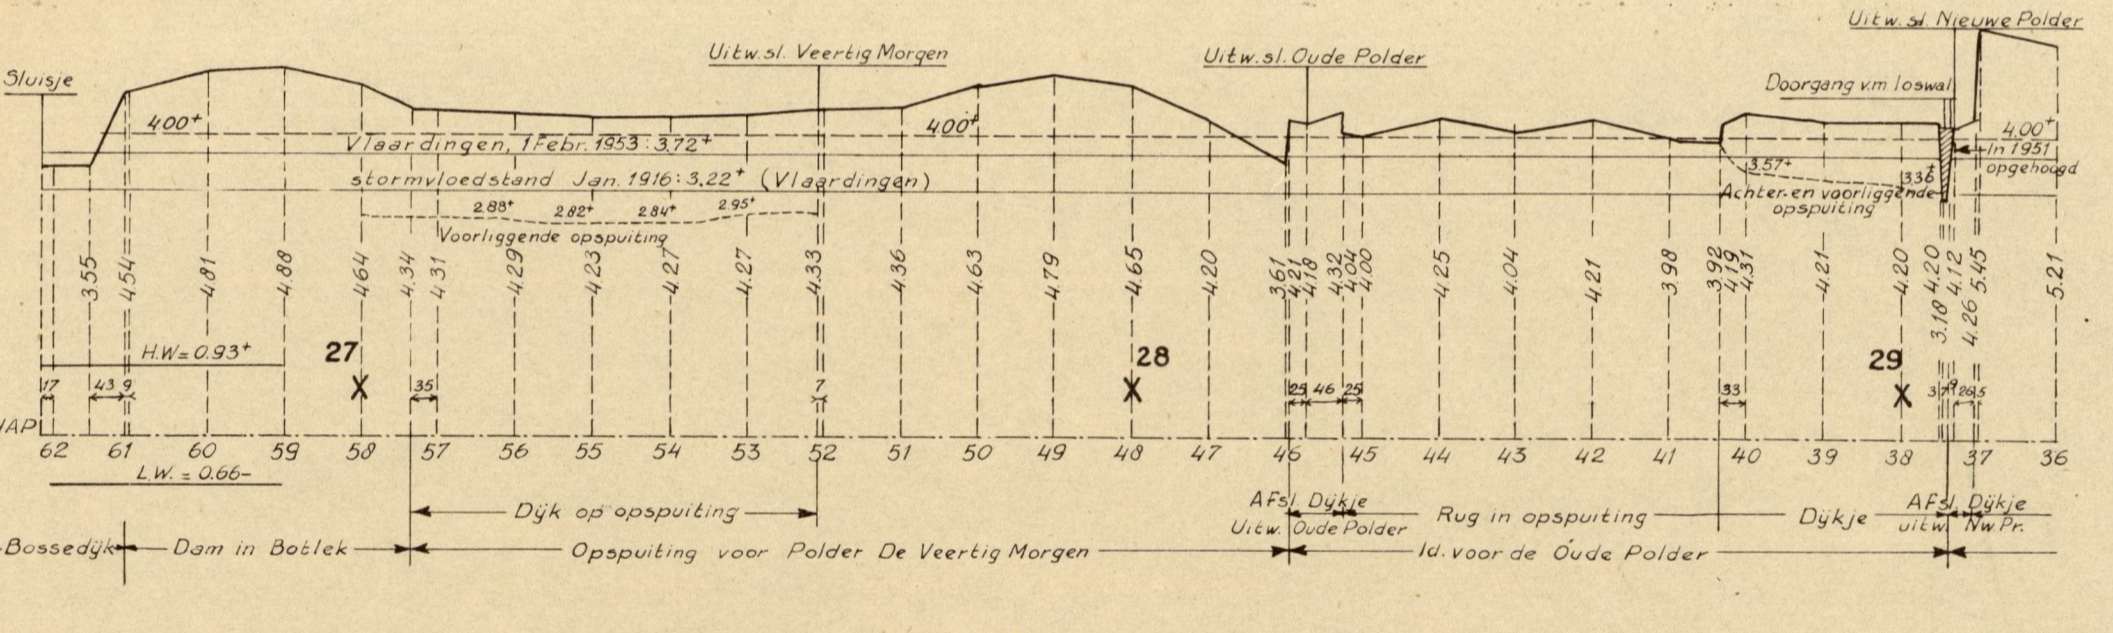
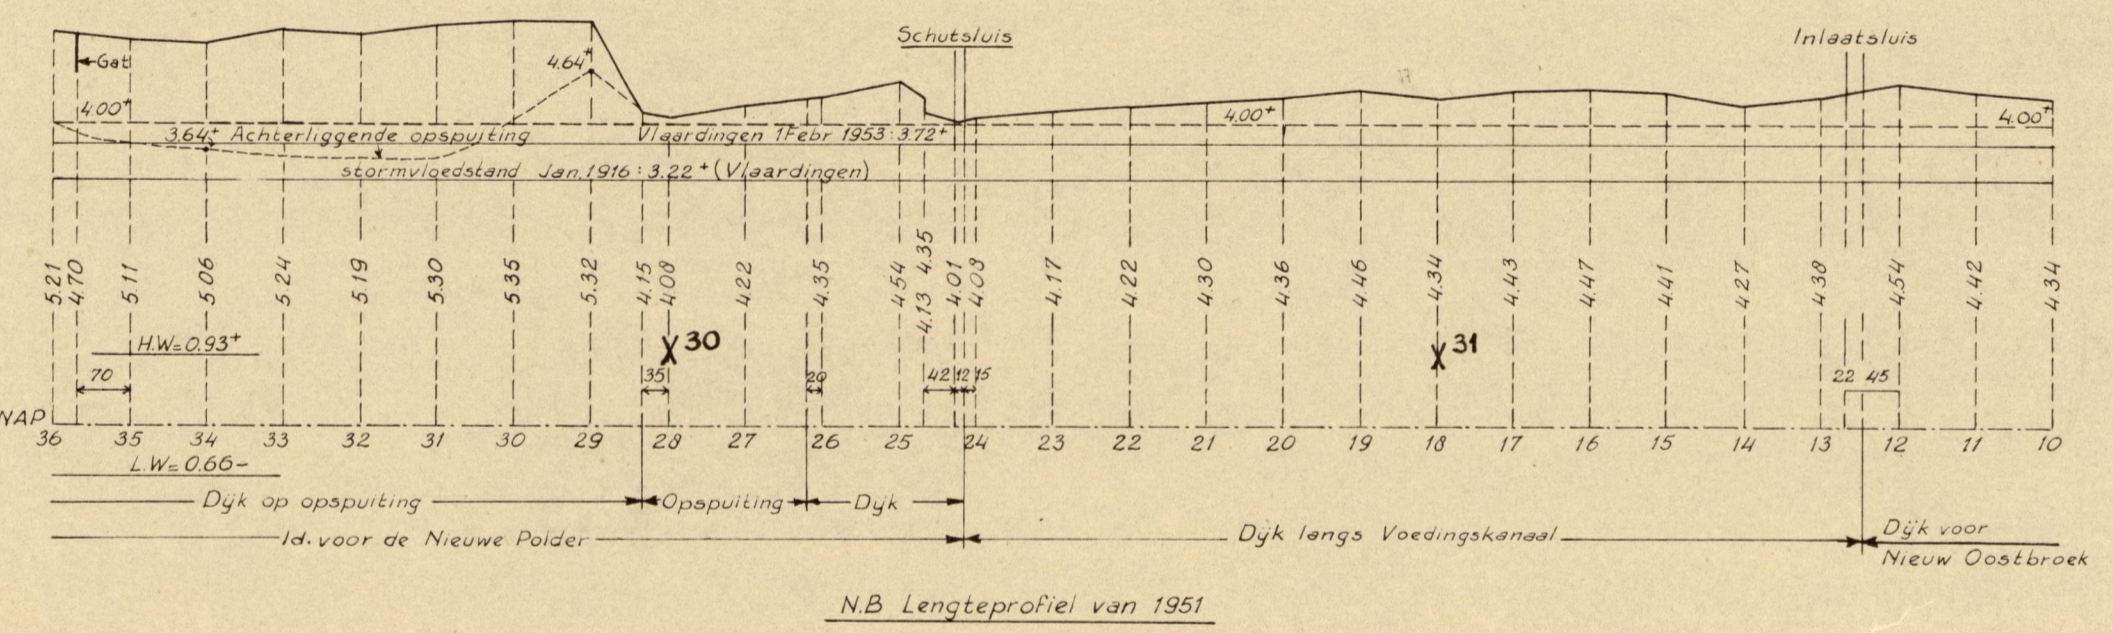
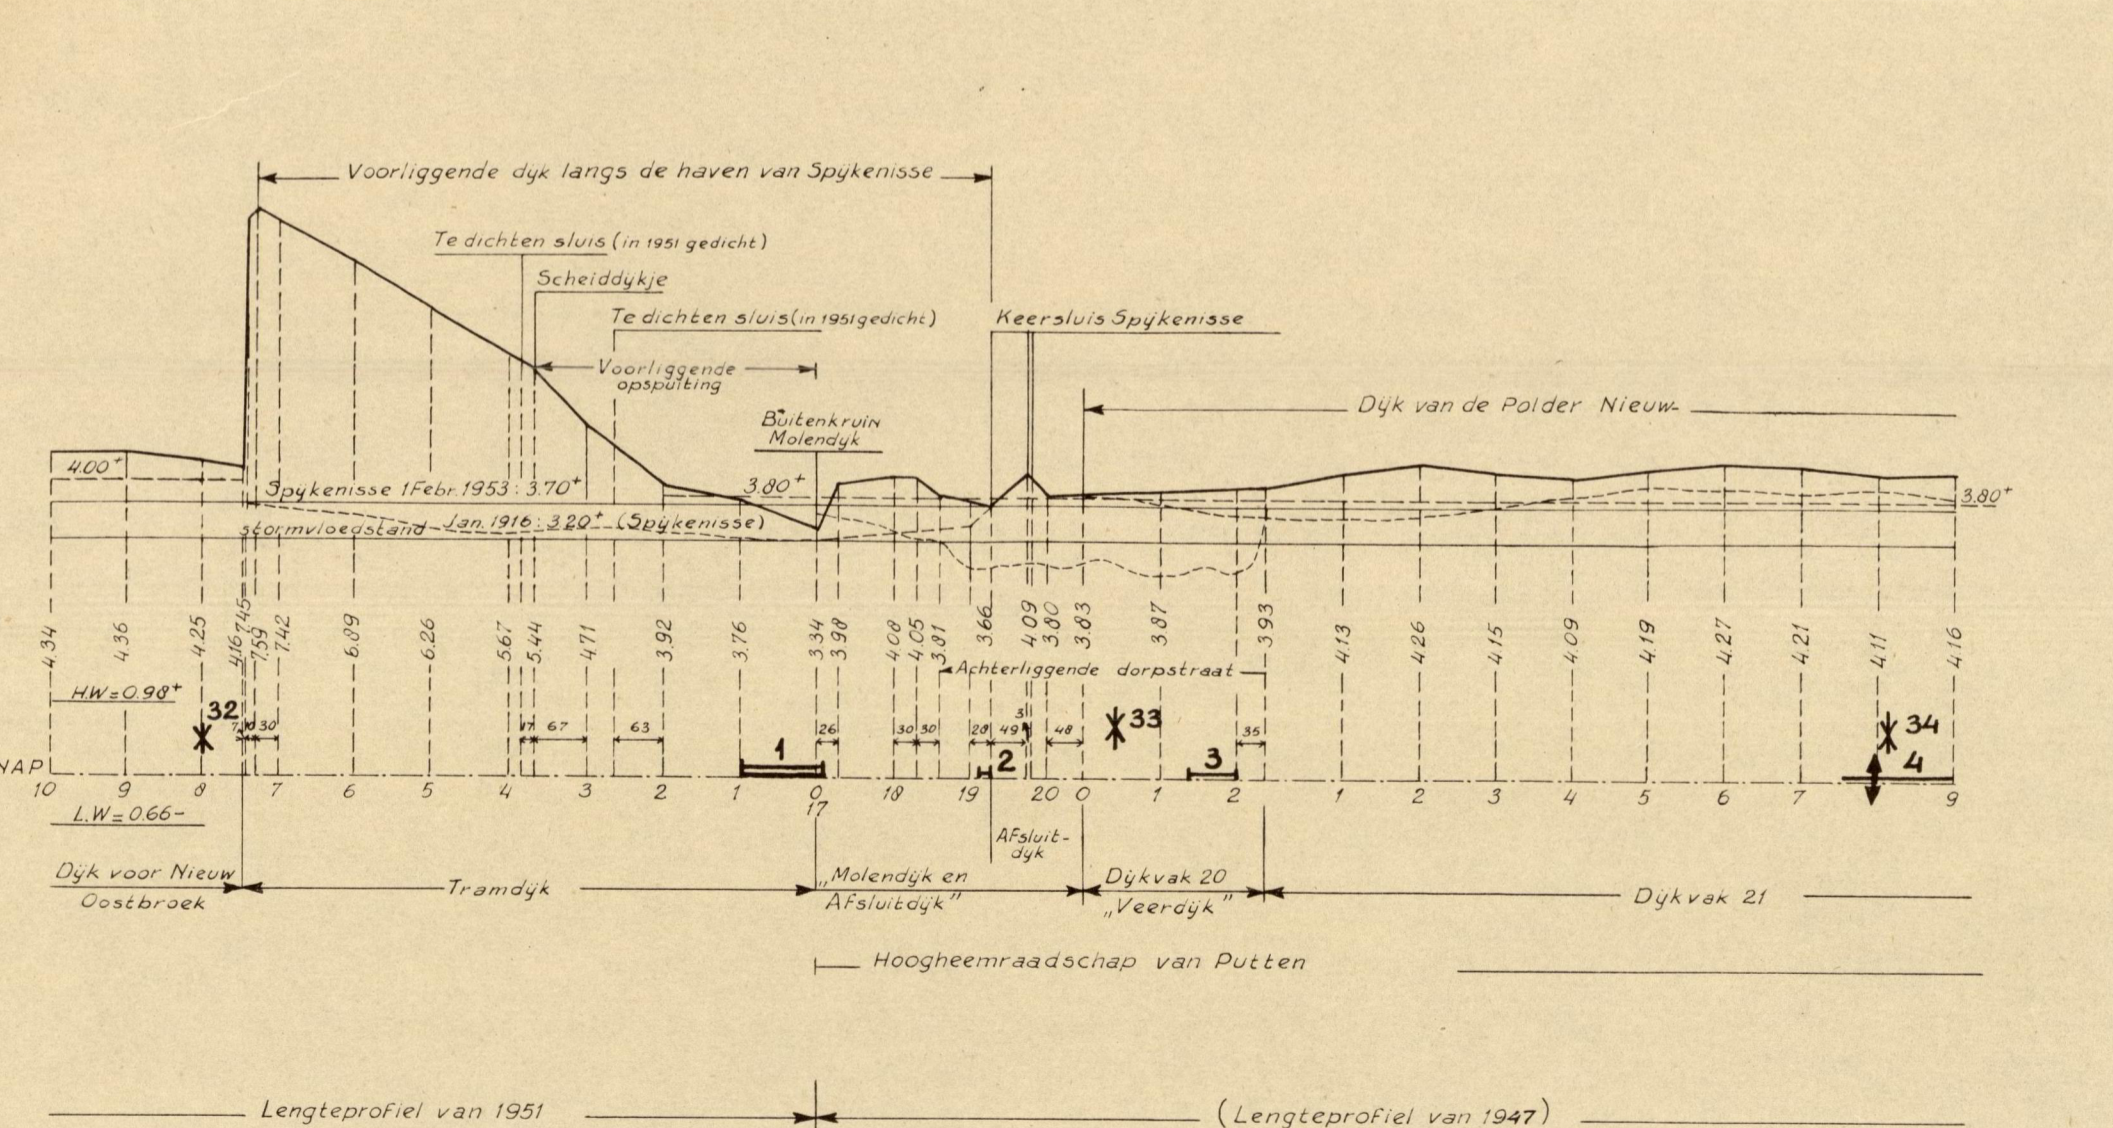
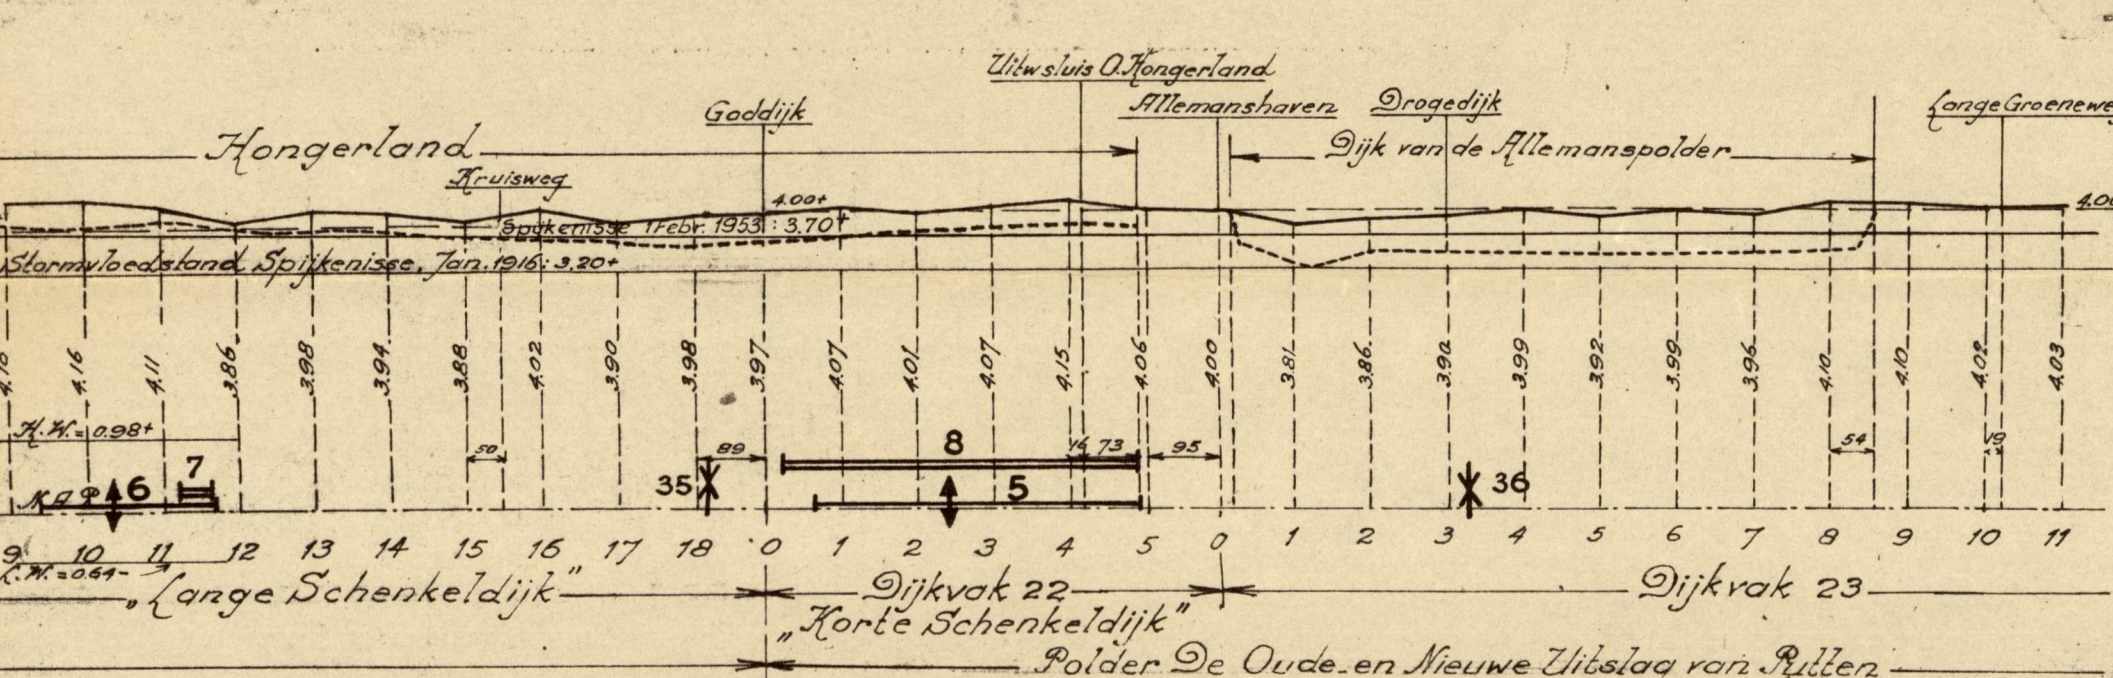
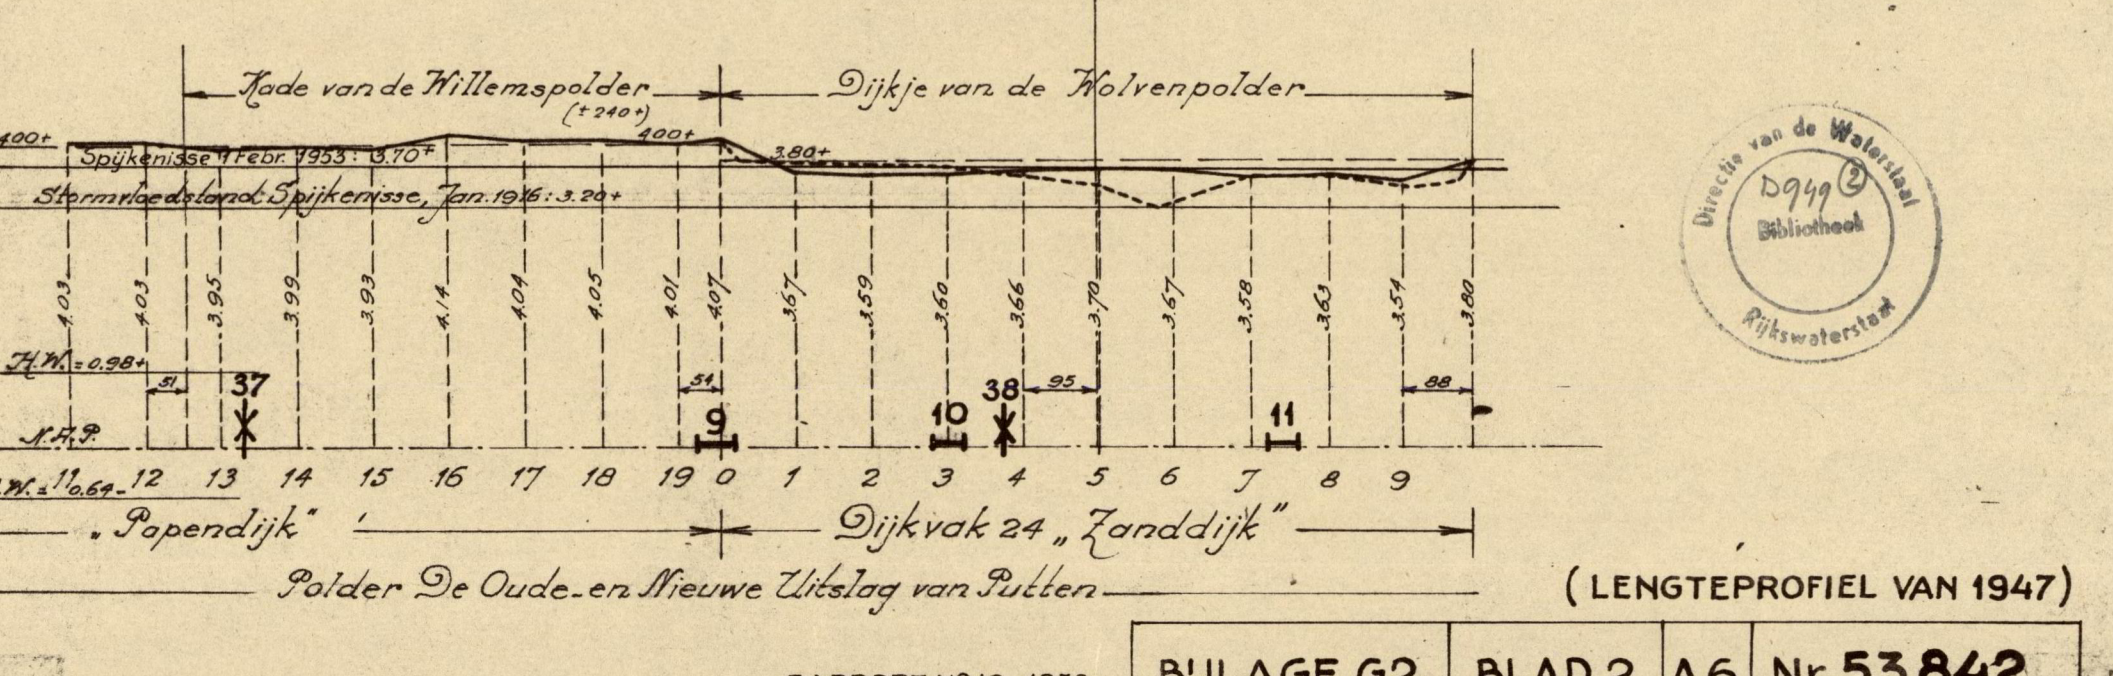
Lengteprofiel volgens metingen v.d. Provinciale Waterstaat in Zuid-Holland

Lengteprofiel volgens dijktabel  
Meters boven N.H.P.

Voorliggende waterkering

BESCHADIGING HOOFDWATERKERING 1 FEBR. 1953  
IDEM VOORLIGGENDE DIJK

STROMEND GAT

15  
KILOMETERVERDELING  
(Bepaling gemidd. dijkhooften)

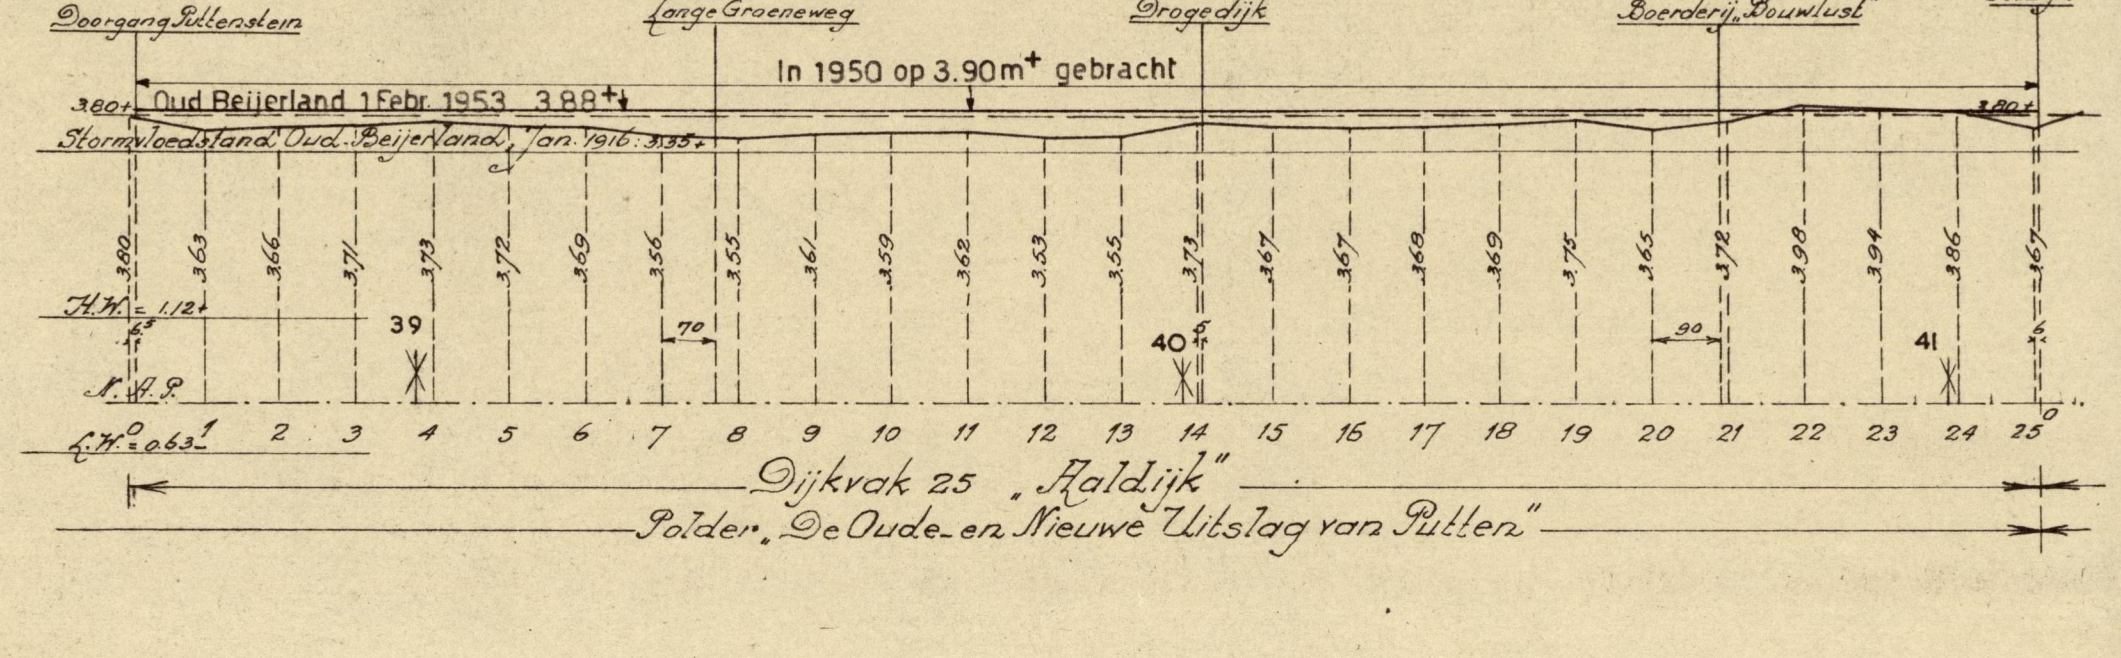
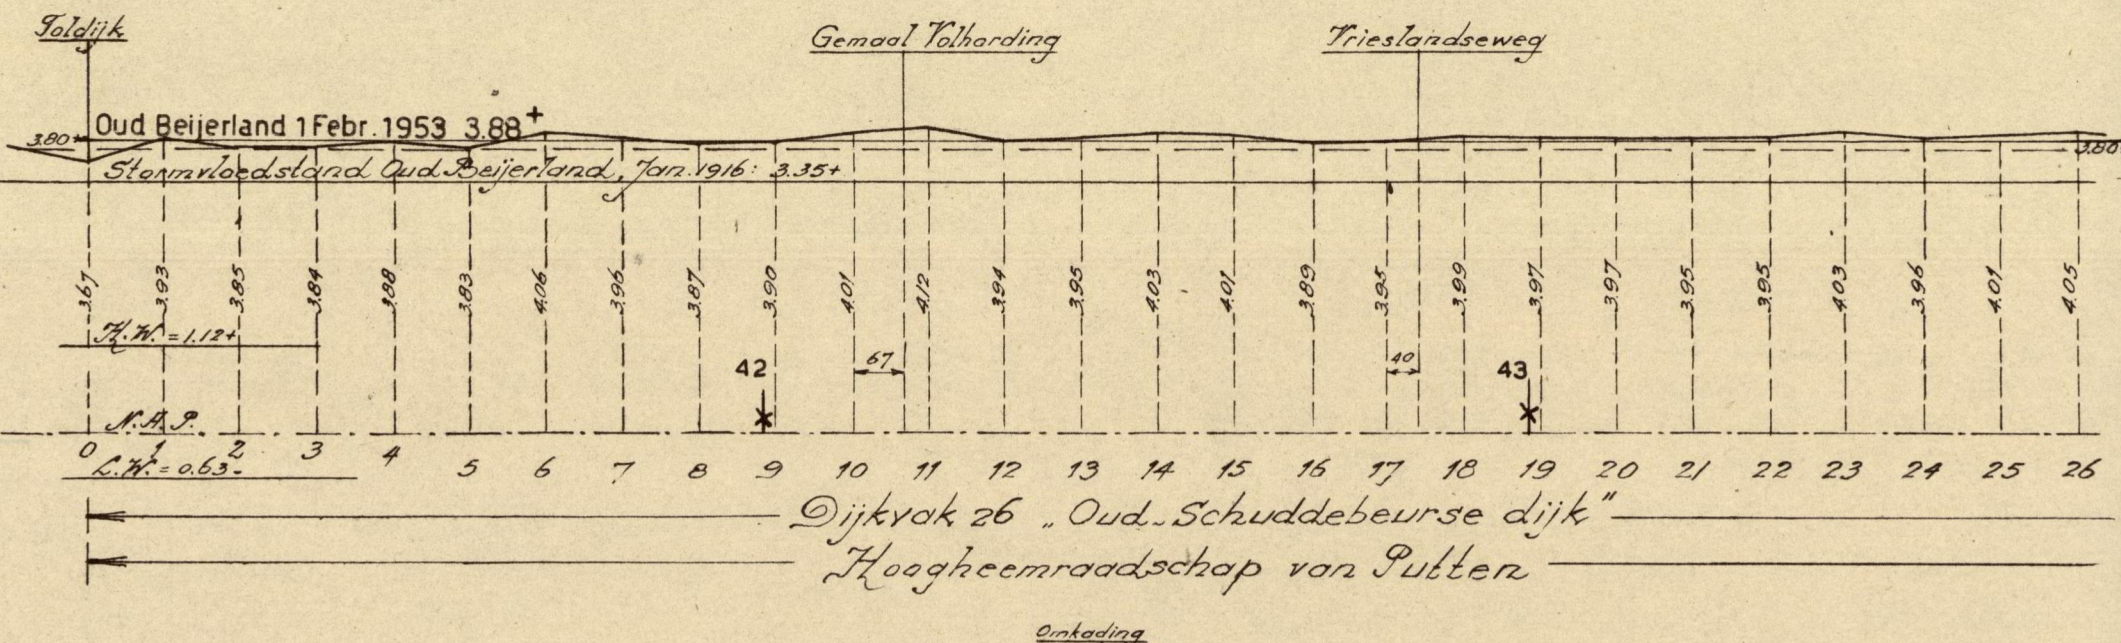
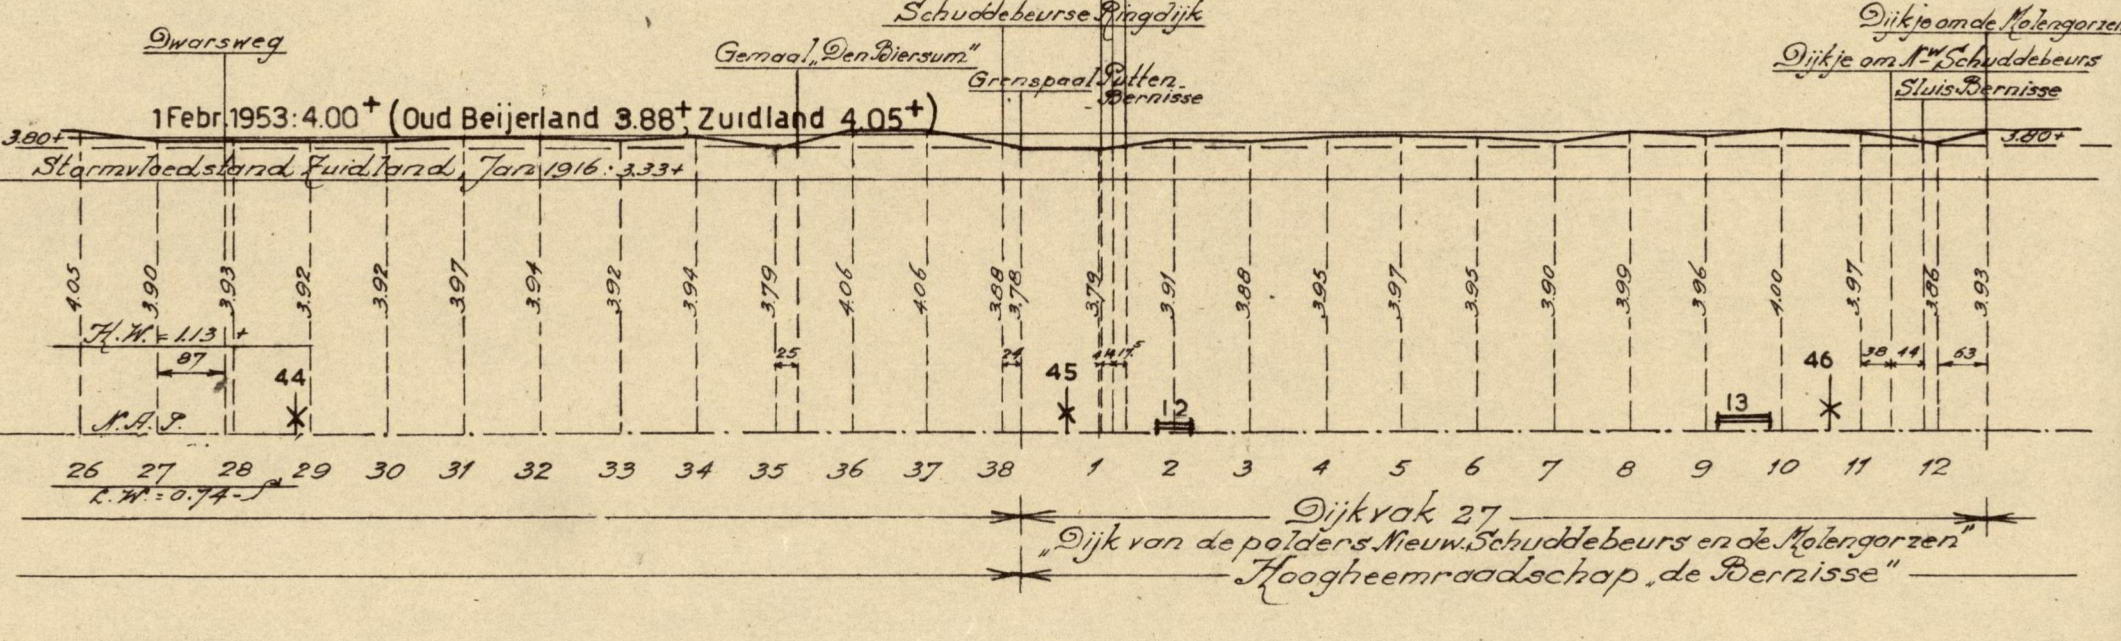
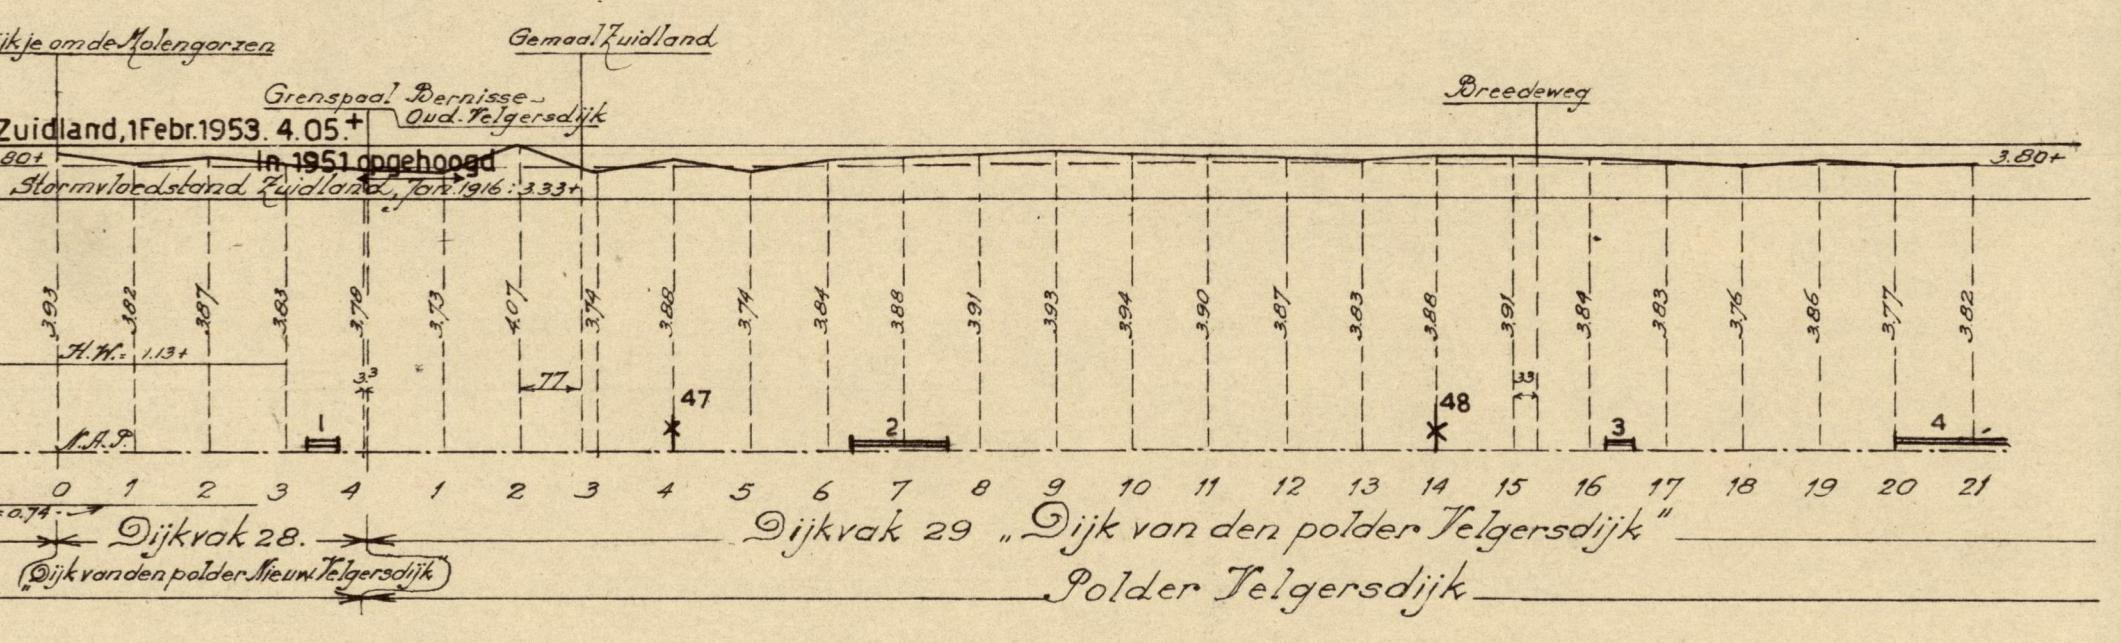
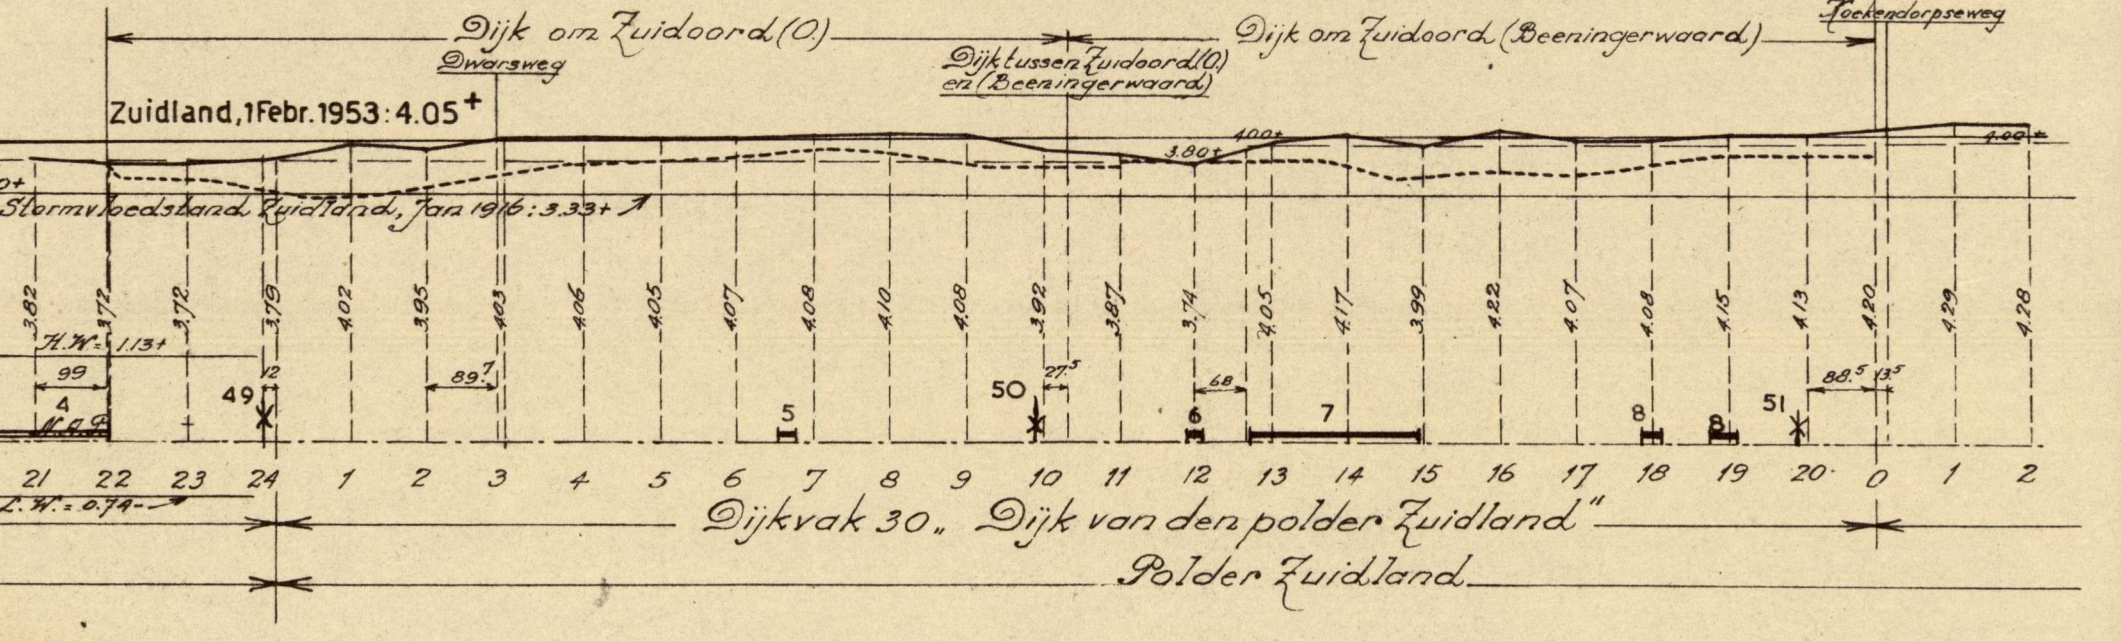
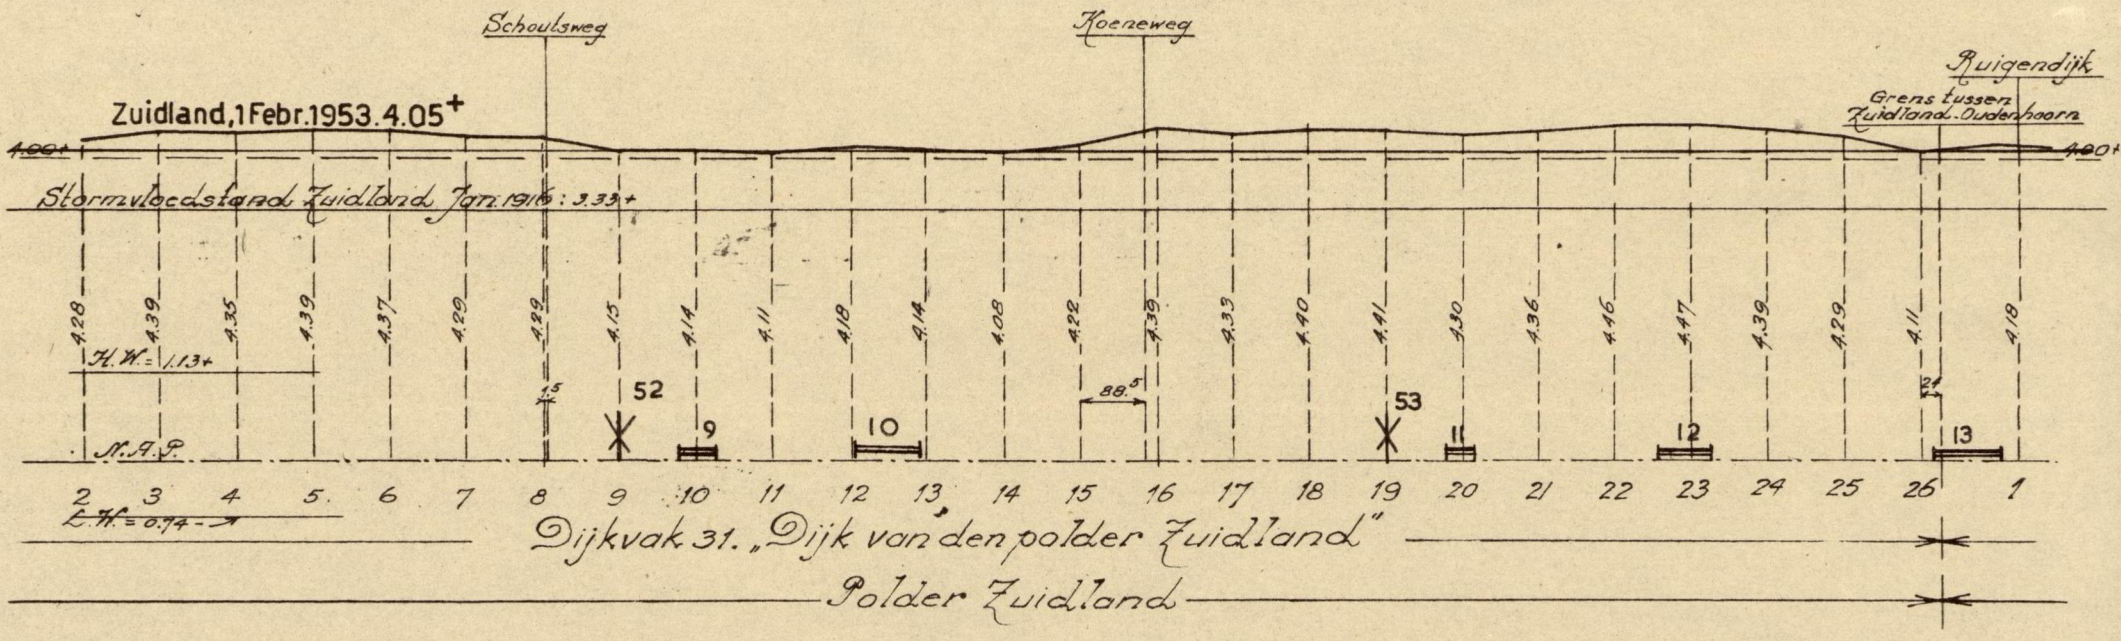
# LENGTEPROFIEL VAN DE HOOFDWATERKERING VAN HET EILAND VOORNE EN PUTTEN MET ROZENBURG

LENGTESCHAAL 1:10000  
HOOGTESCHAAL 1:100

— lengteprofiel volgens metingen van de Provinciale Hoofdeland in 't Holland in 1947  
- - - lengteprofiel volgens dijktabel  
Meters boven M.H.P.  
- - - - - Voorliggende waterkering

- Kilometerverdeling (Bepaling gemidd. dijkhooogten)
- Beschadiging Hoofdwaterkering 1 Febr. 1953
- Beschadiging voorliggende dijk
- Stromend Gat
