# LENGTEPROFIEL VAN DE HOOFDWATERKERING VAN HET EILAND VOORNE EN PUTTEN MET ROZENBURG

LENGTESCHAAL 1:10000  
HOOGTESCHAAL 1:100

RAPPORT NO. 10. 1953

RIJKSWATERSTAAT  
DIRECTIE BENEDENRIVIEREN  
STUDIEDIENST

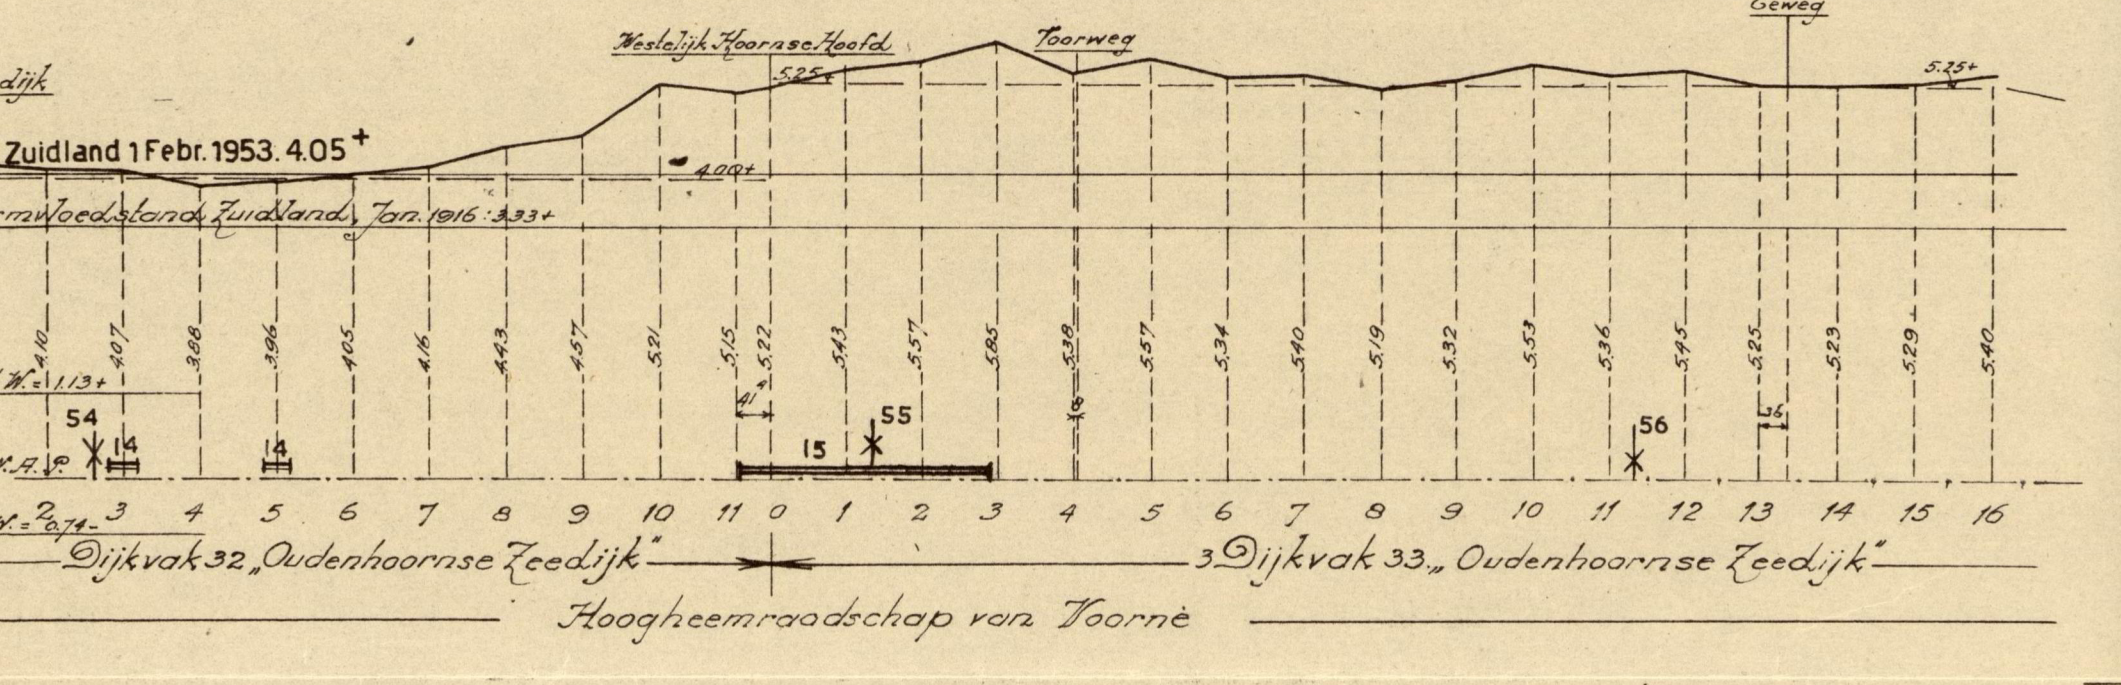
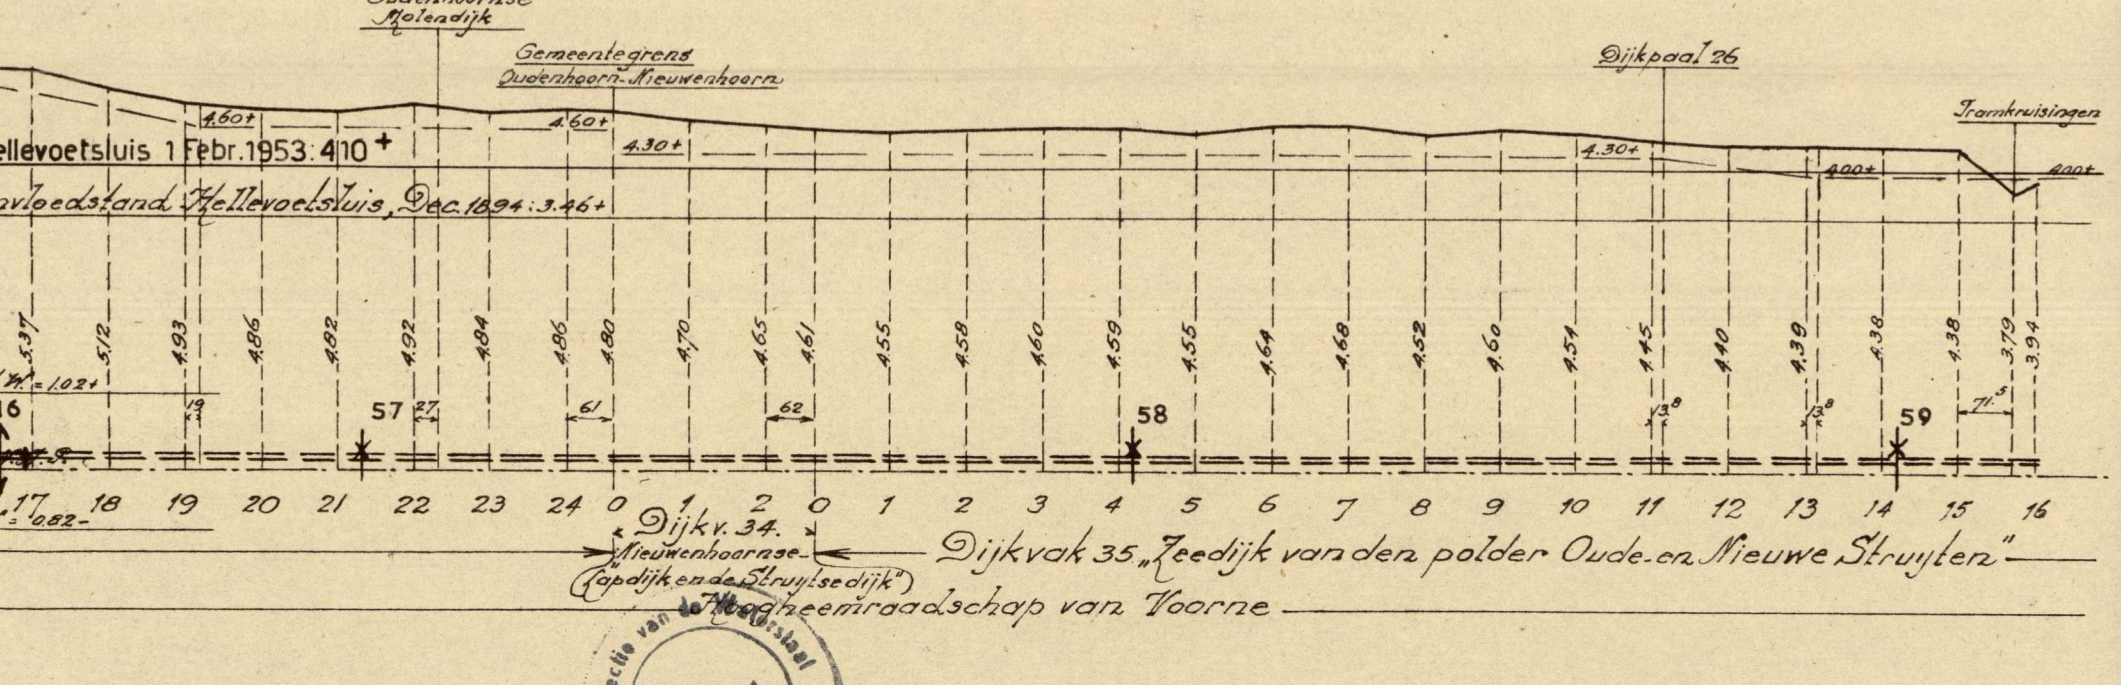
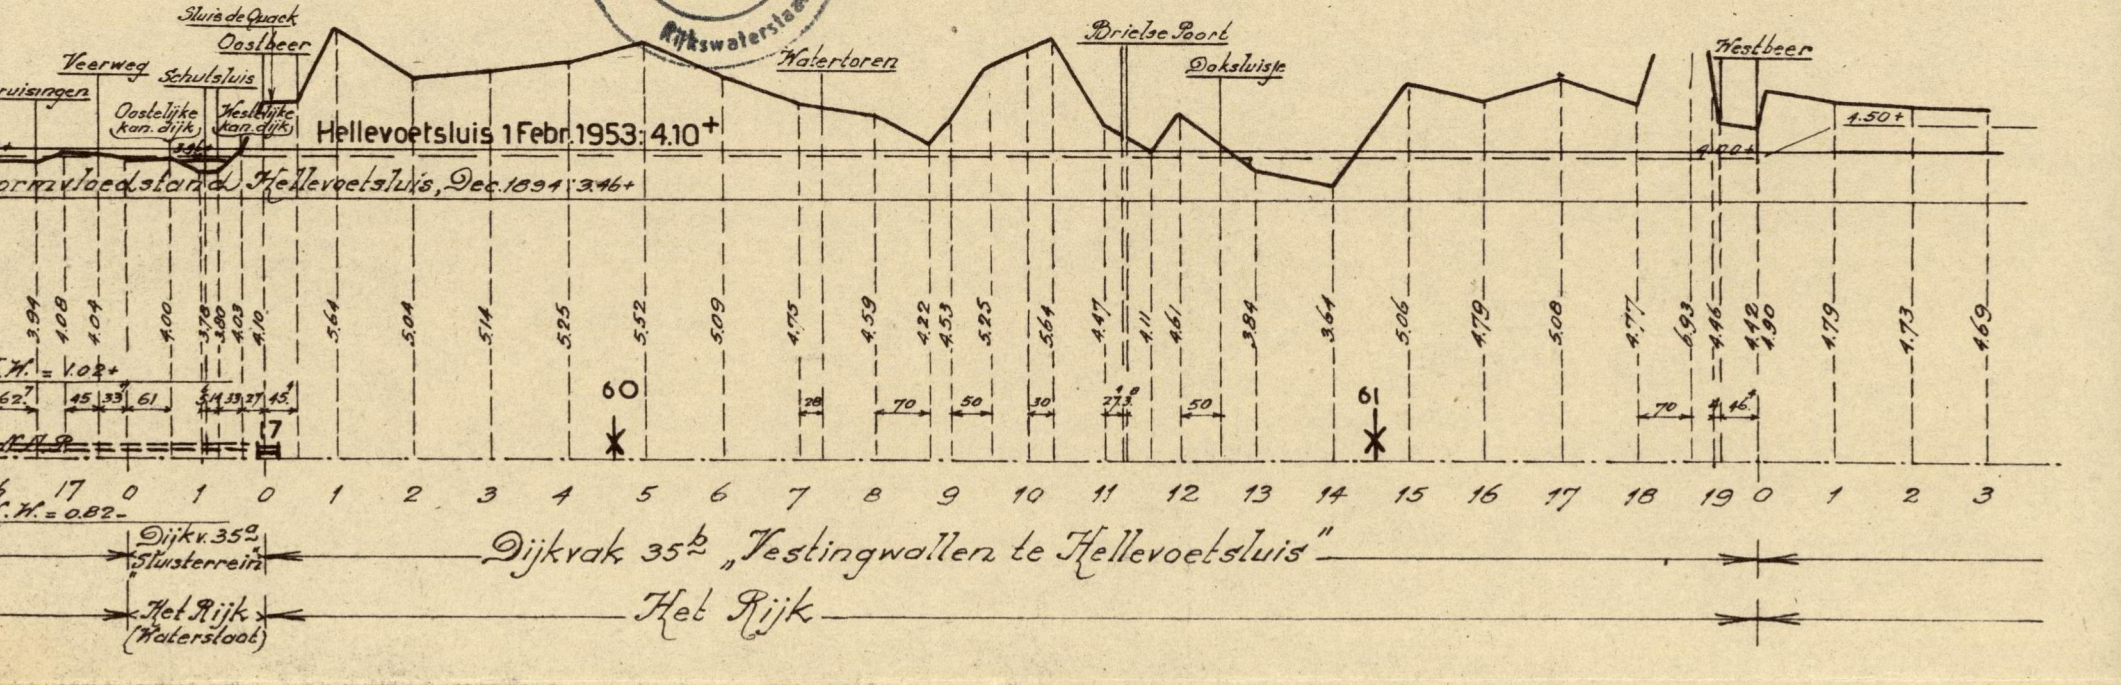
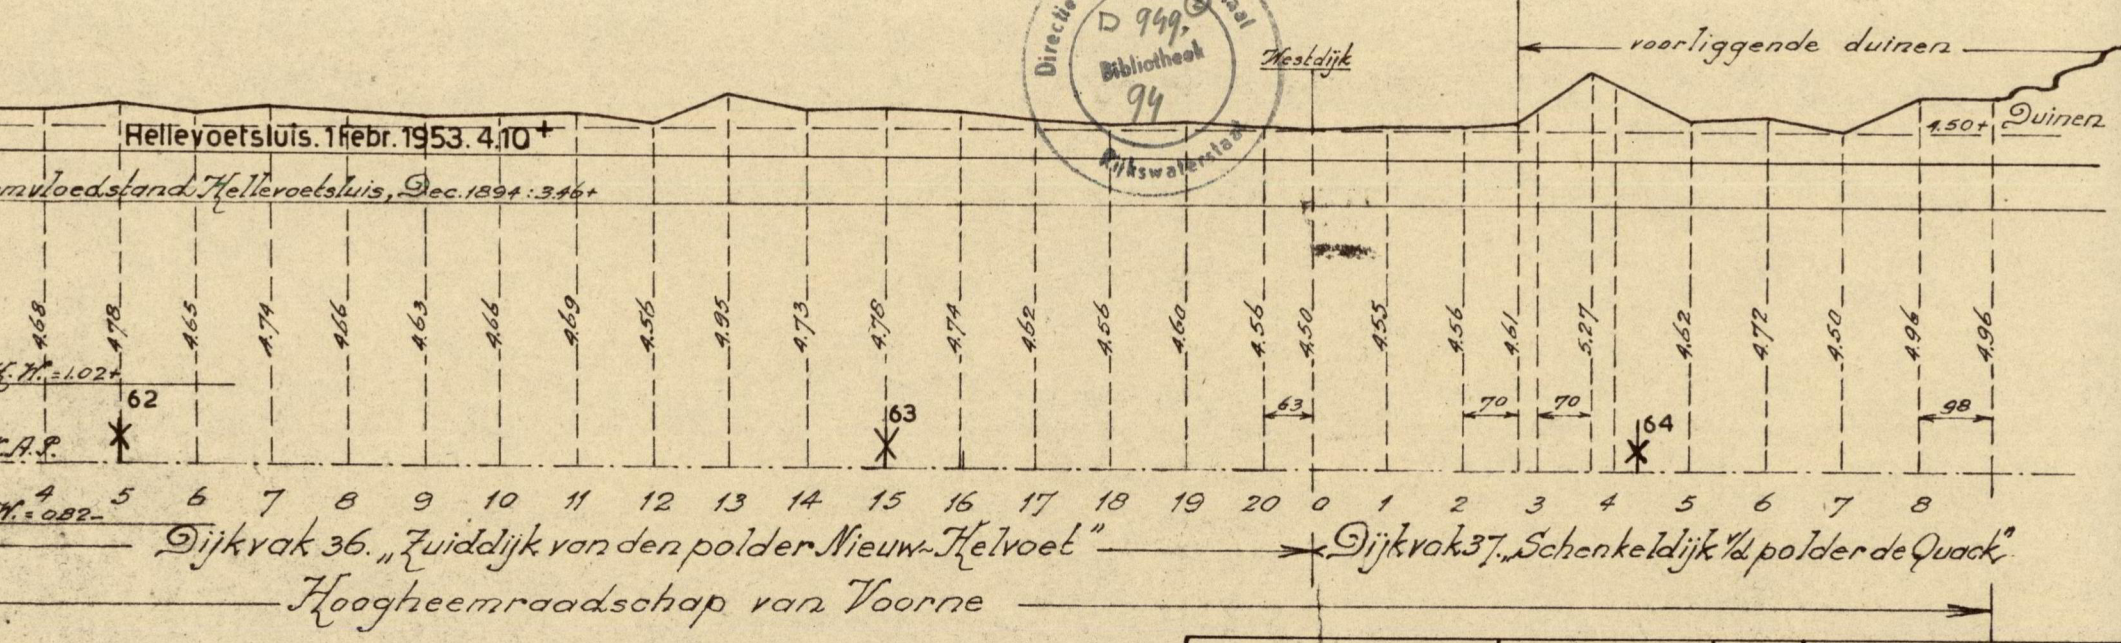
# LENGTEPROFIEL VAN DE HOOFDWATERKERING VAN HET EILAND VOORNE EN PUTTEN MET ROZENBURG

- Kilometerverdeling (Bepaling gemidd. dijkhooogten)
- Beschadiging Hoofdwaterkering 1 Febr. 1953
- Beschadiging voorliggende dijk
- Stromend Gat

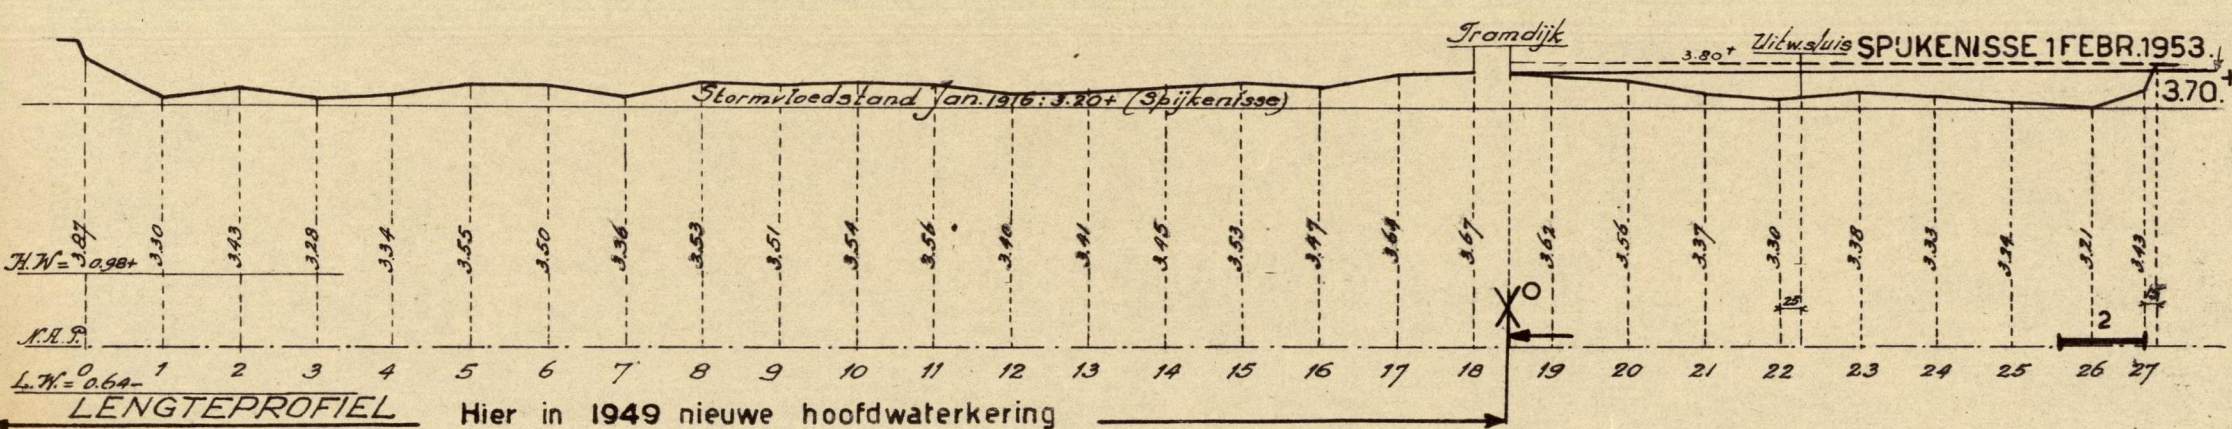
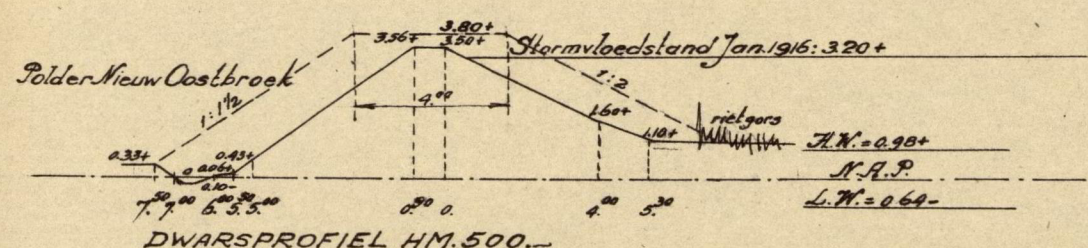
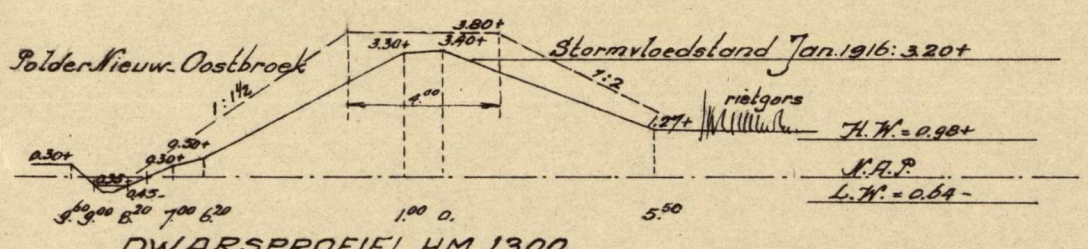
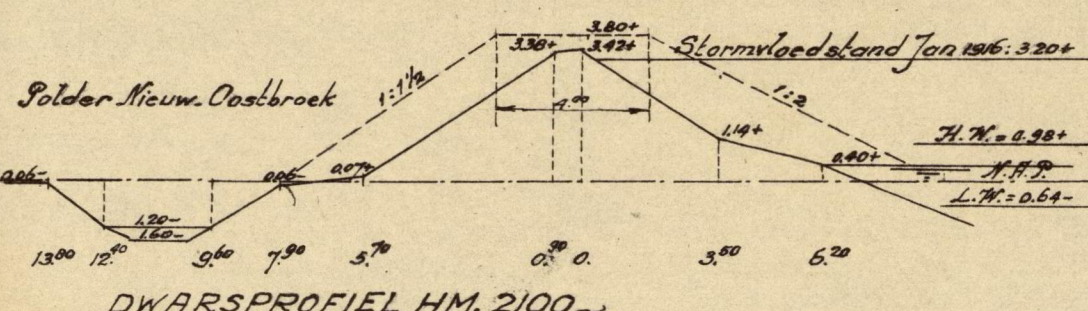
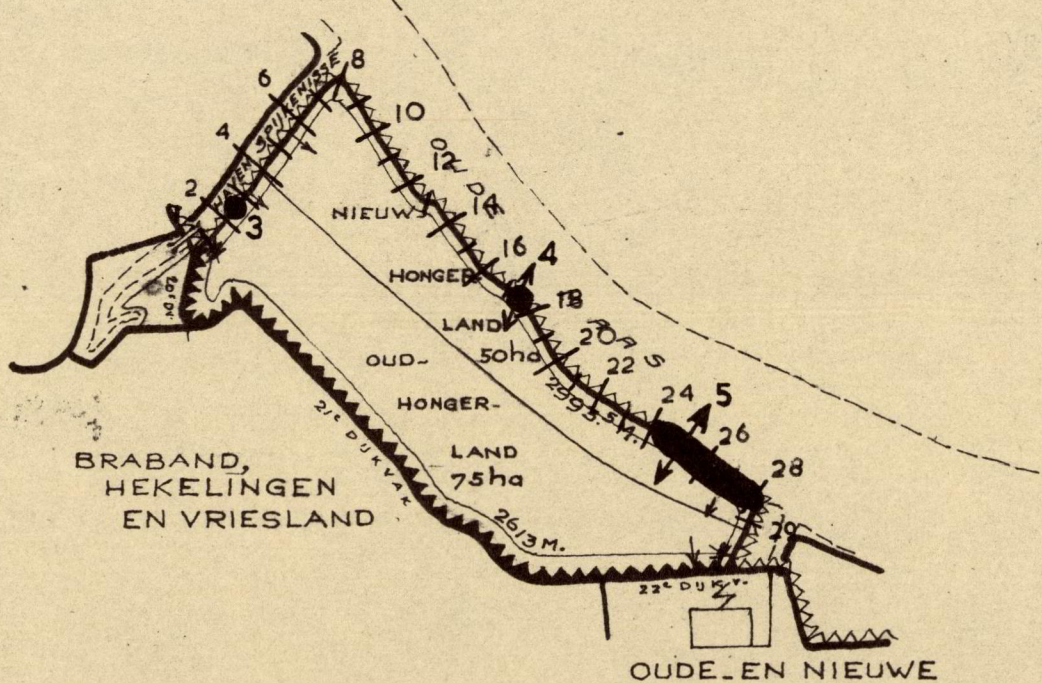
## DJK OM POLDERS OUD.OOSTBROEK EN NIEUW.OOSTBROEK

- BESCHADIGINGEN 1 FEBR. 1953.
- ↑↓ STROMEND GAT 1 FEBR. 1953.
- KILOMETERVERDELING (Bepaling gemidd. dijkshoogten)

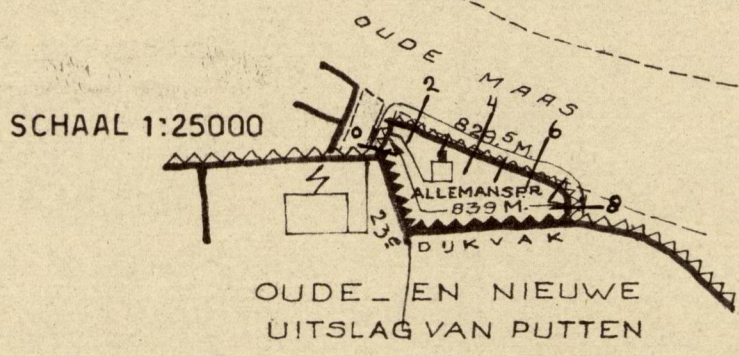
# VOORLIGGENDE DIJEN OP HET EILAND VOORNE EN PUTTEN (1947)

BESCHADIGINGEN 1 FEBR. 1953.  
KILOMETERVERDELING.  
(Bepaling gemidd. dijkhoogten)

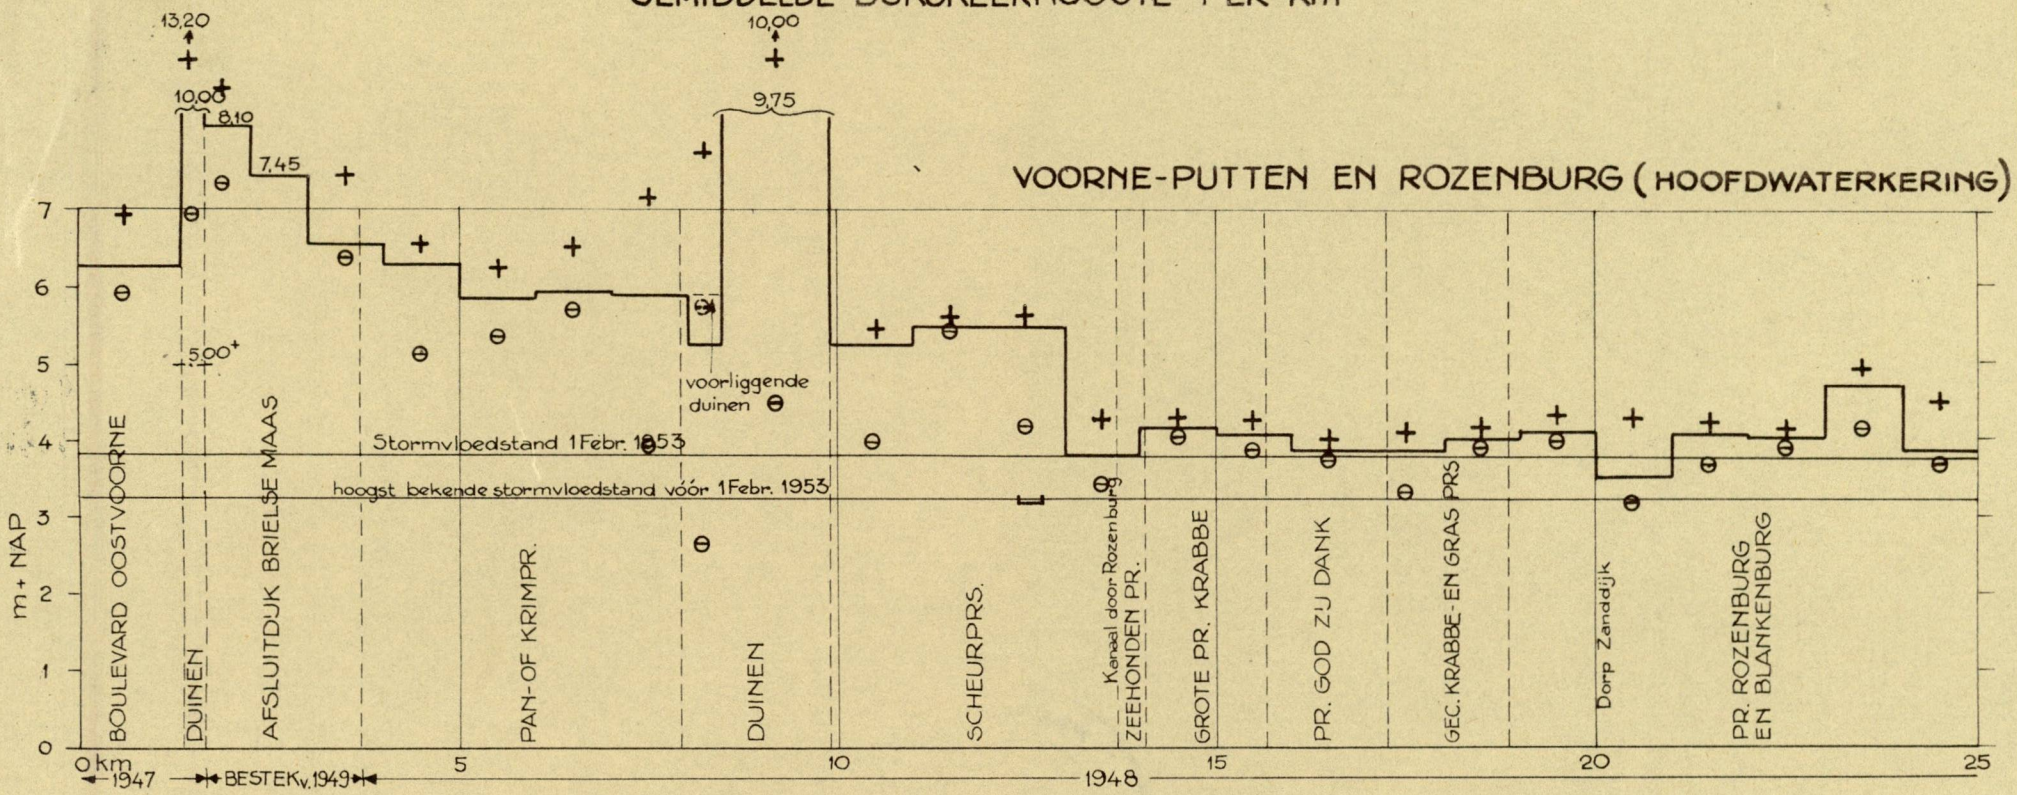
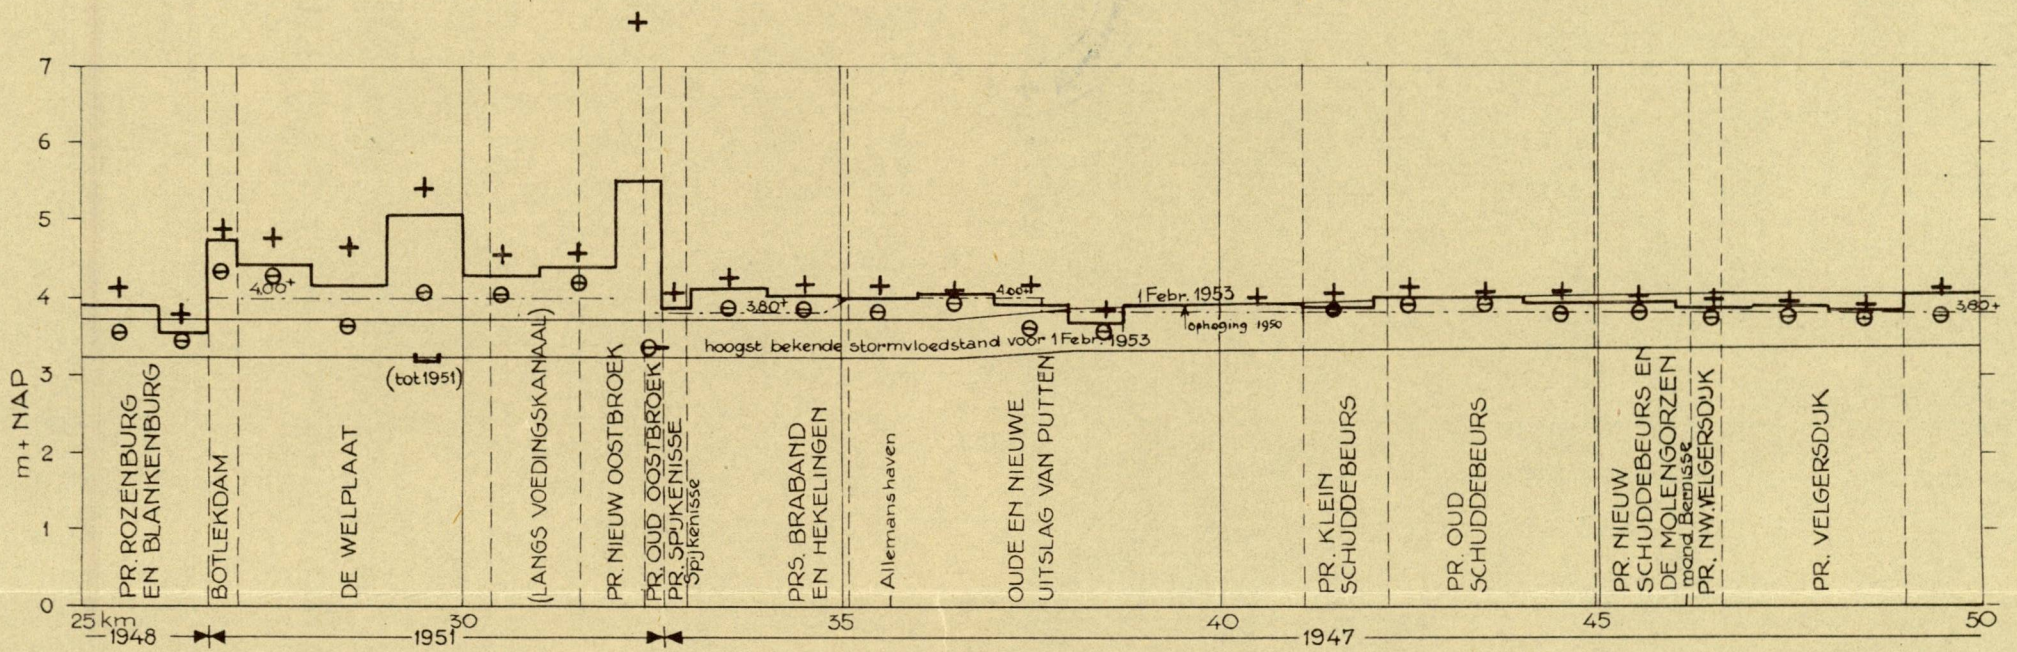
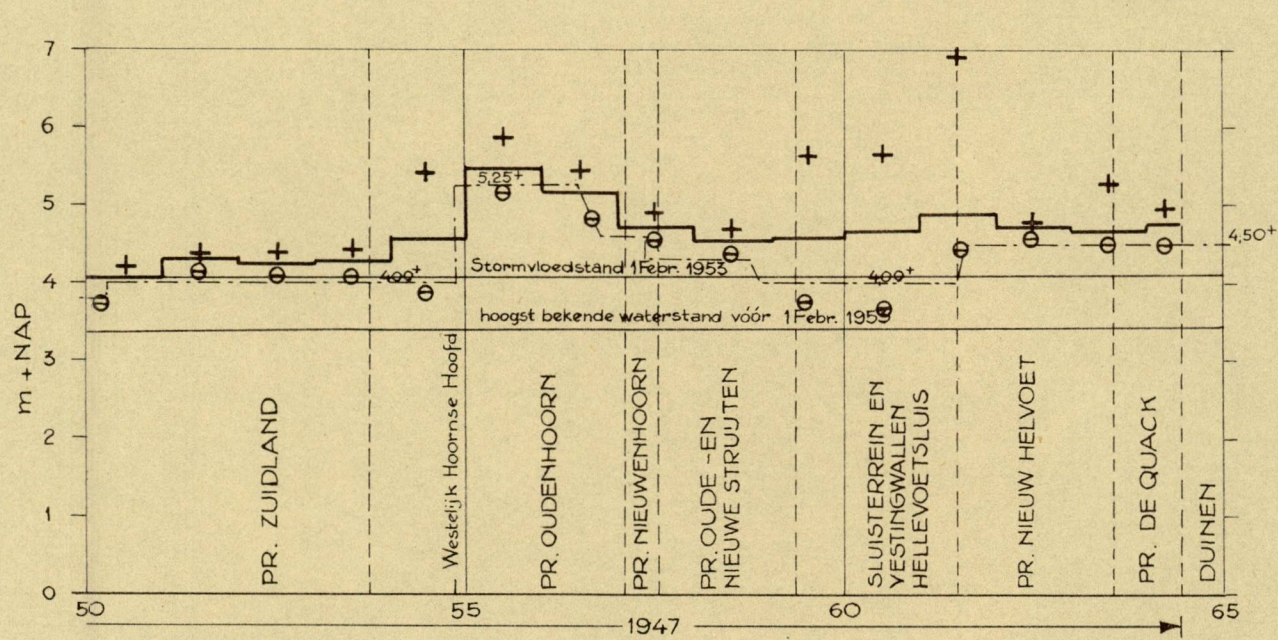
GEMIDDELDE DIJKSKEERHOOGTE PER km

VOORNE-PUTTEN EN ROZENBURG (HOOFDWATERKERING)

- GEM. DIJKSHOOGTE
- + HOOGSTE PUNT
- o LAAGSTE PUNT
- ┌ COUPURE
- - - VOORGESCHREVEN DIJKSHOOGTE

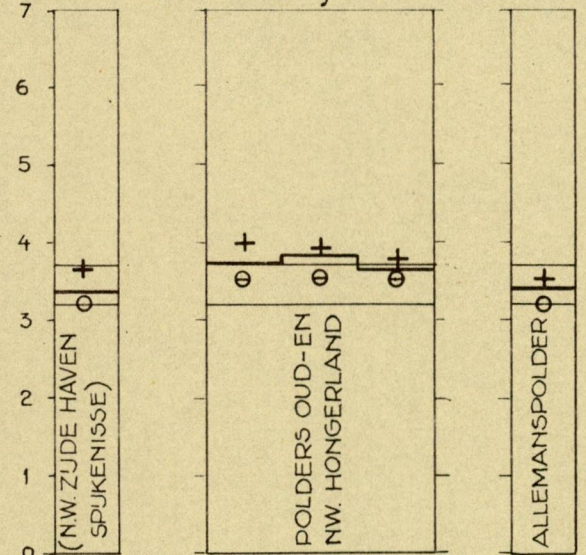
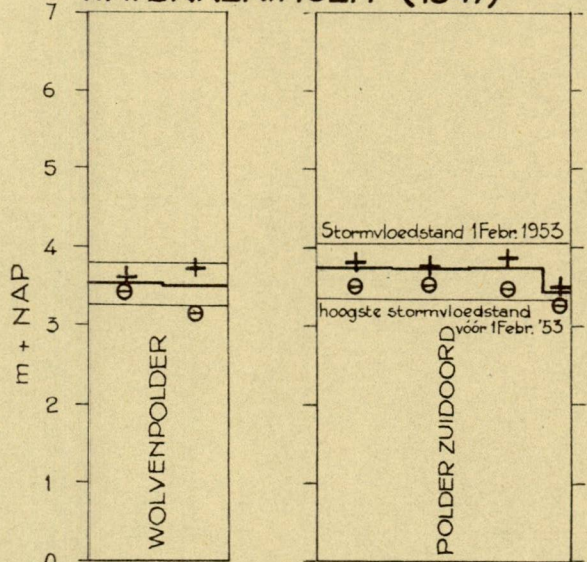
VOORNE EN PUTTEN, VOORLIGGENDE

WATERKERINGEN (1947)

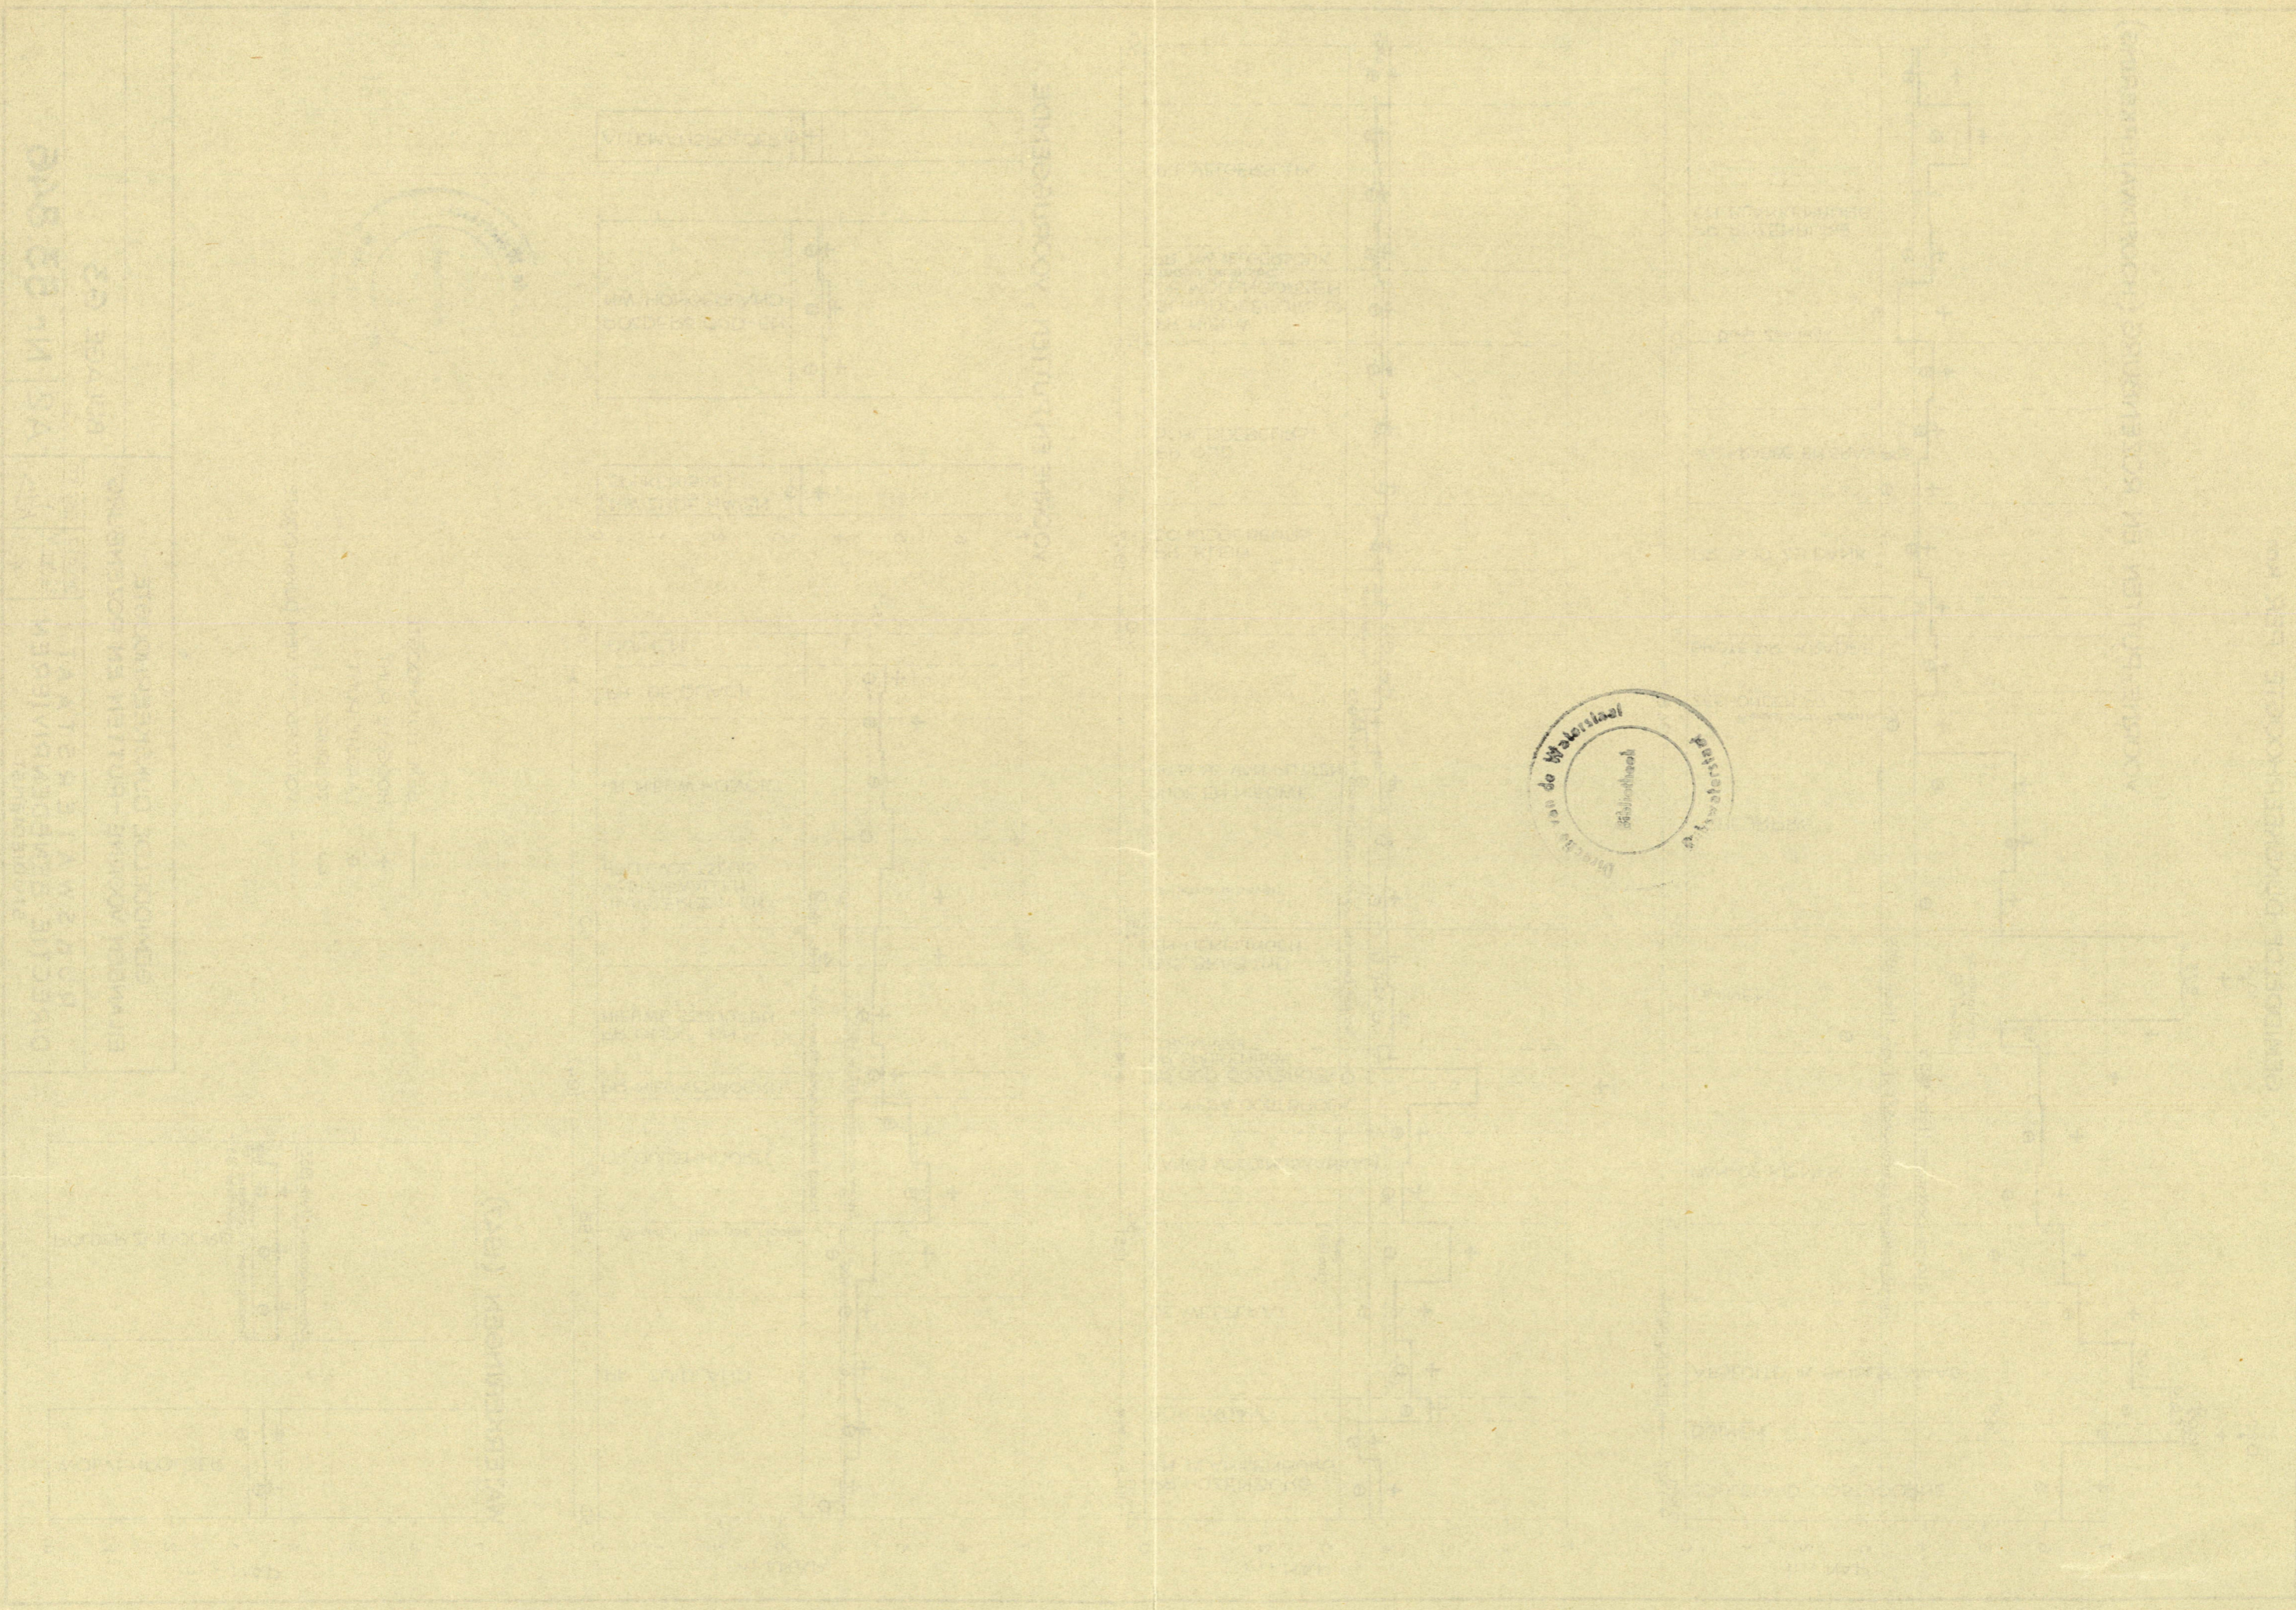
BIJLAGE G3

GEMIDDELDE DIJKSKEERHOOGTE  
EILANDEN VOORNE - PUTTEN EN ROZENBURG

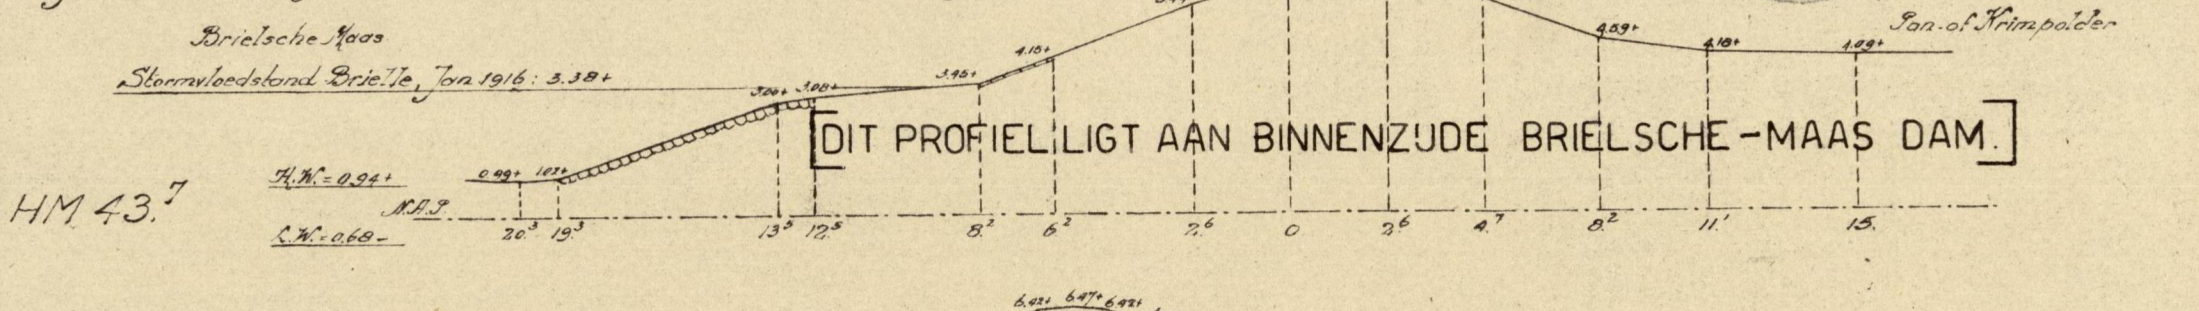
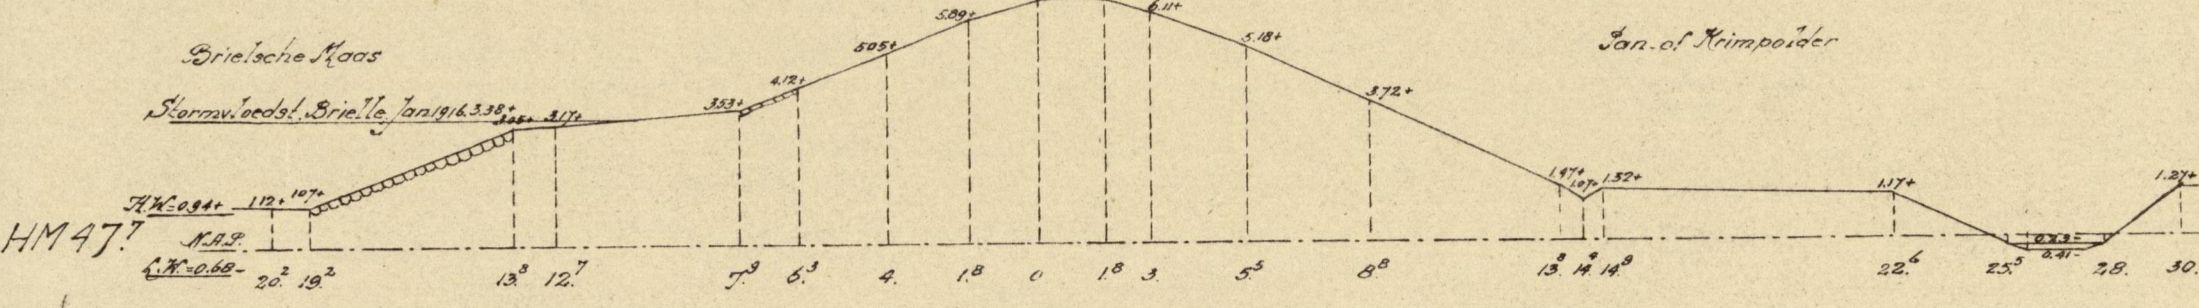
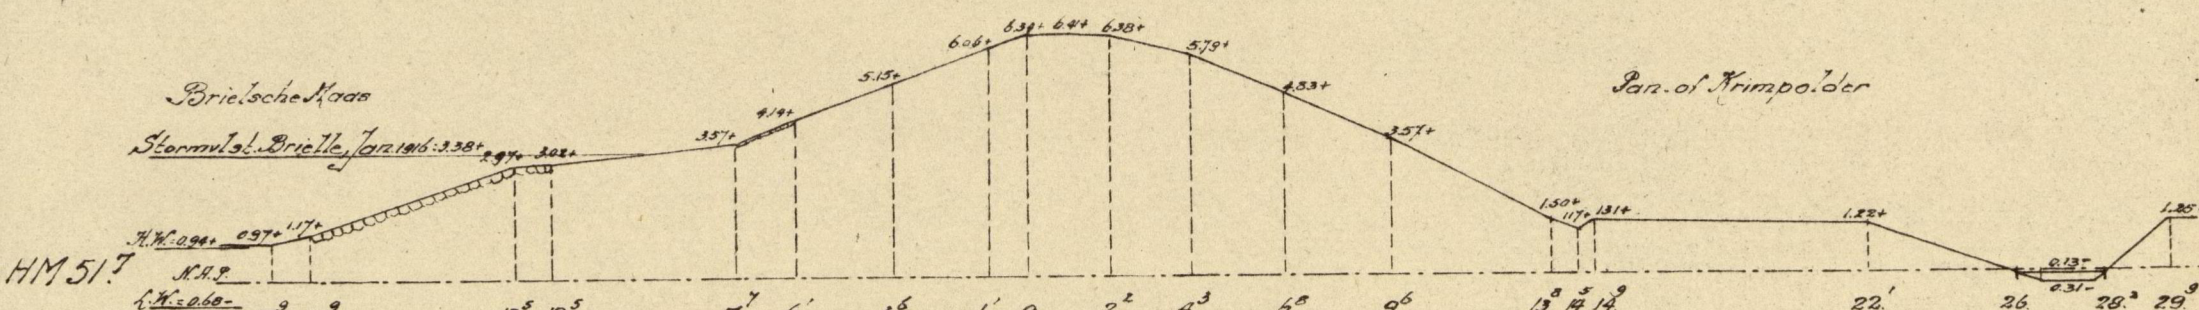
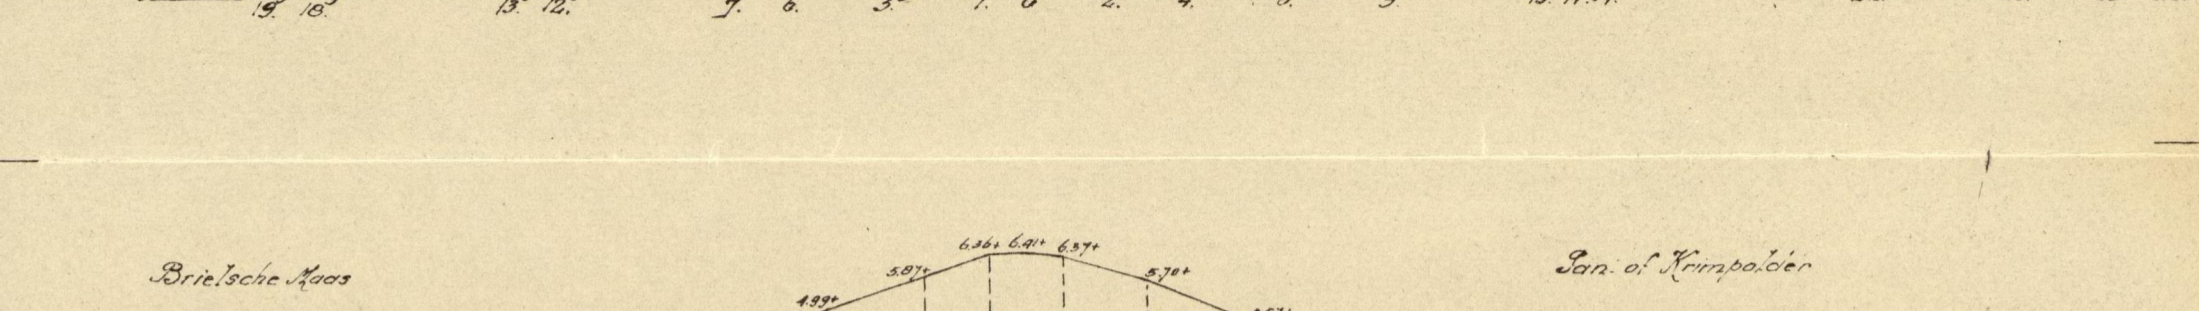
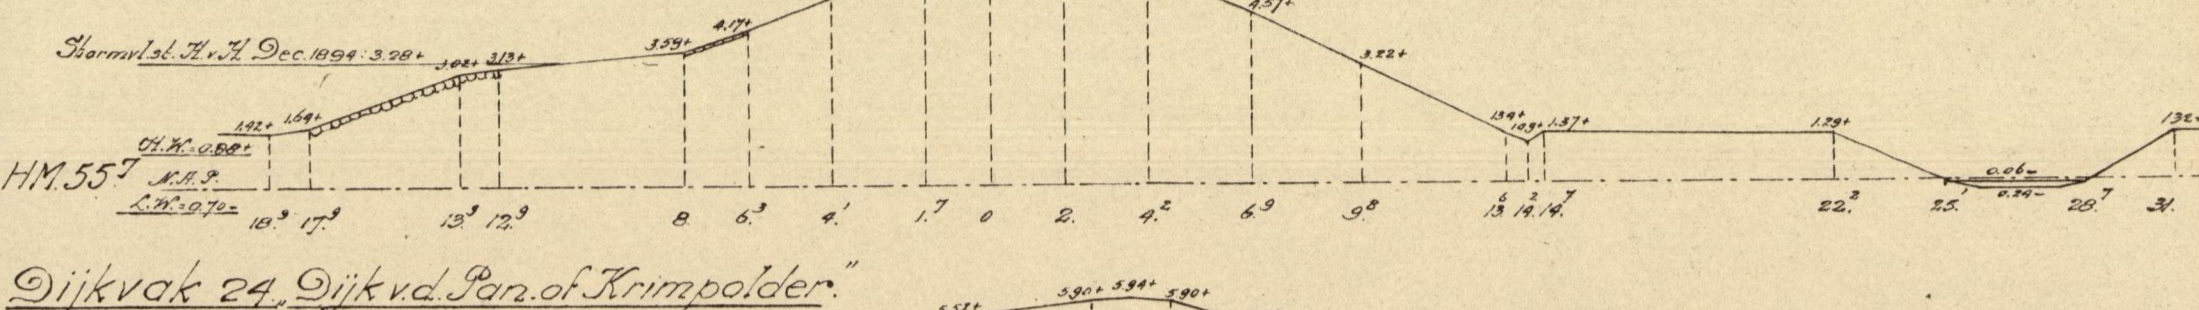
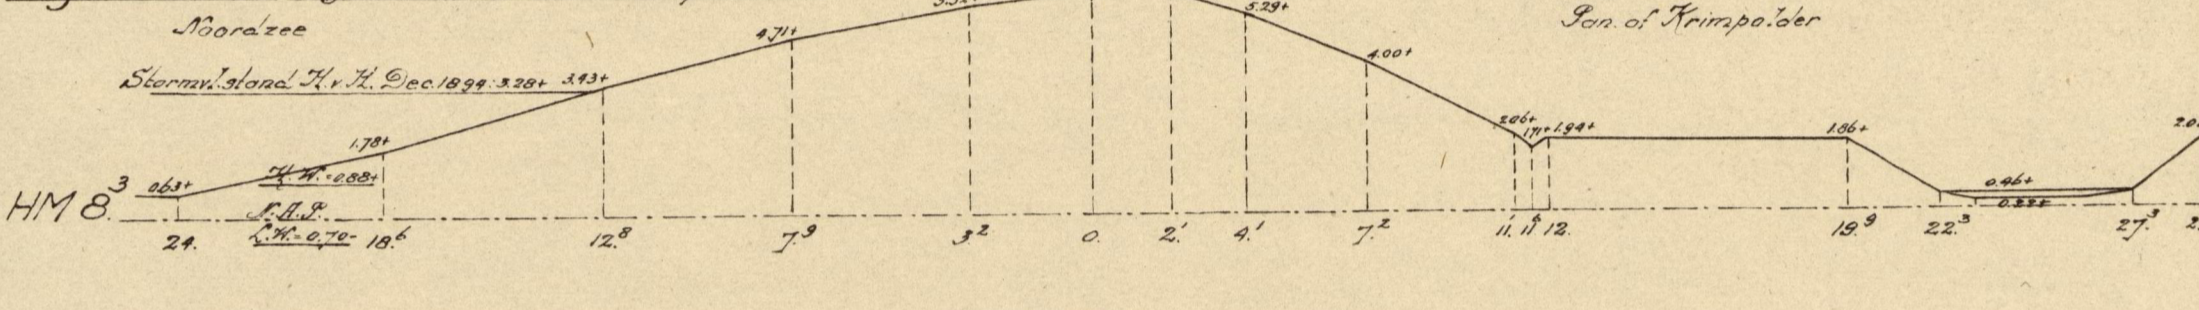
DWARS-PROFIELEN VAN DE HOOFDWATERKERING VAN HET EILAND ROZENBURG

SCHAAL 1:200.

Dijkvak 23 „Dijk vd. Parz. of Krimpolder“ (vervolgd)
