# LENGTEPROFIEL VAN DE HOOFDWATERKERING VAN HET EILAND VOORNE EN PUTTEN MET ROZENBURG

LENGTESCHAAL 1:10000  
HOOGTESCHAAL 1:100

RAPPORT NO. 10. 1953

RIJKSWATERSTAAT  
DIRECTIE BENEDENRIVIEREN  
STUDIEDIENST

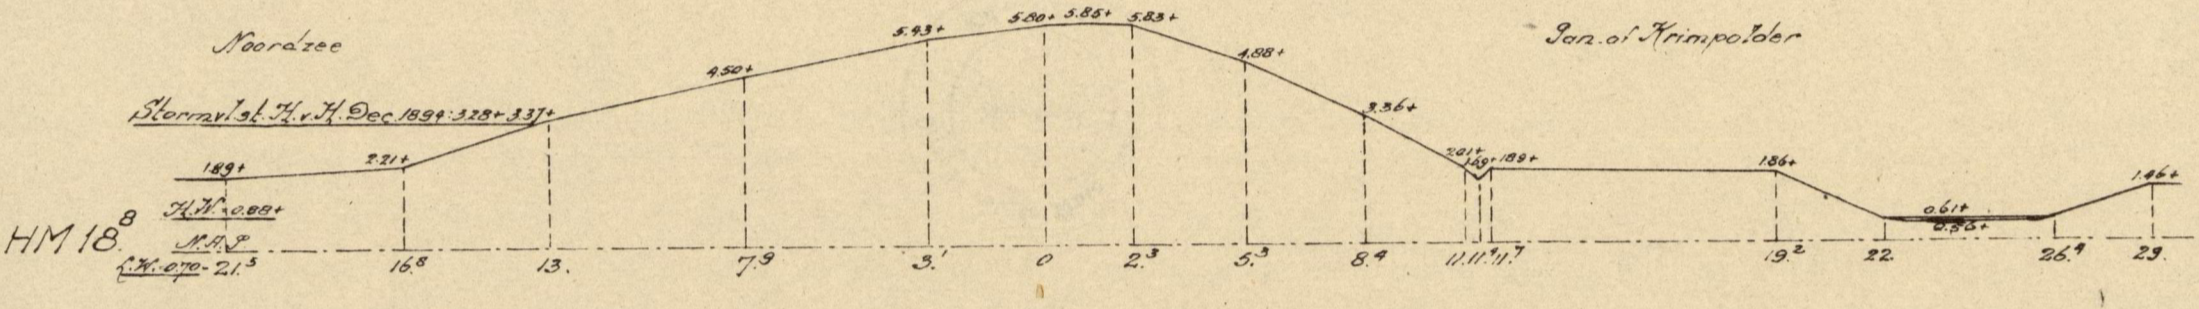
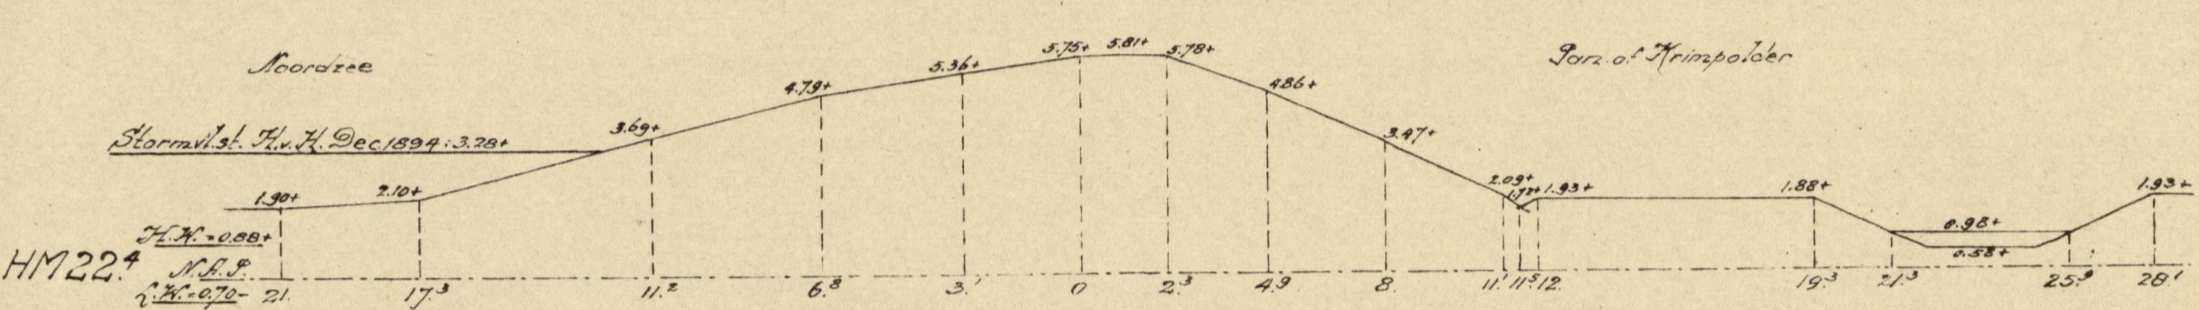
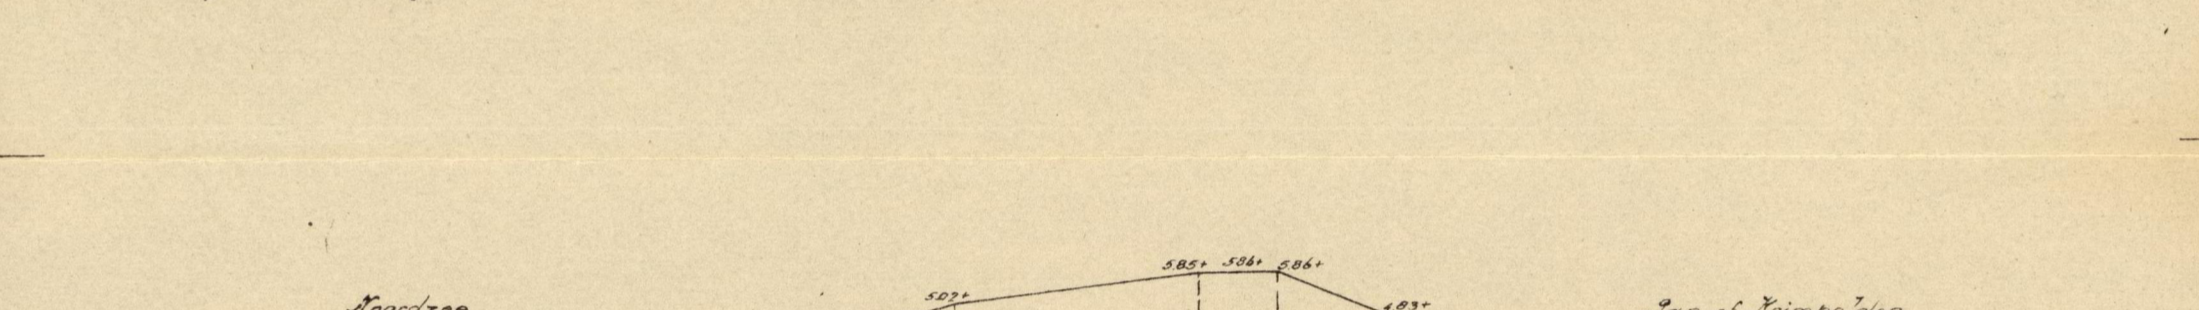
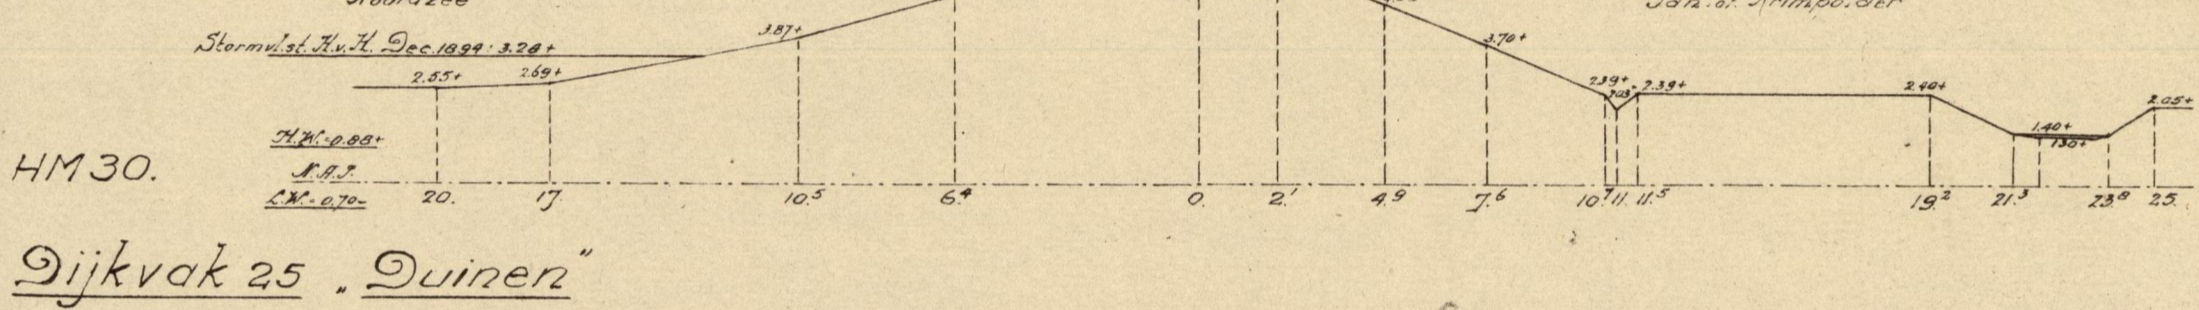
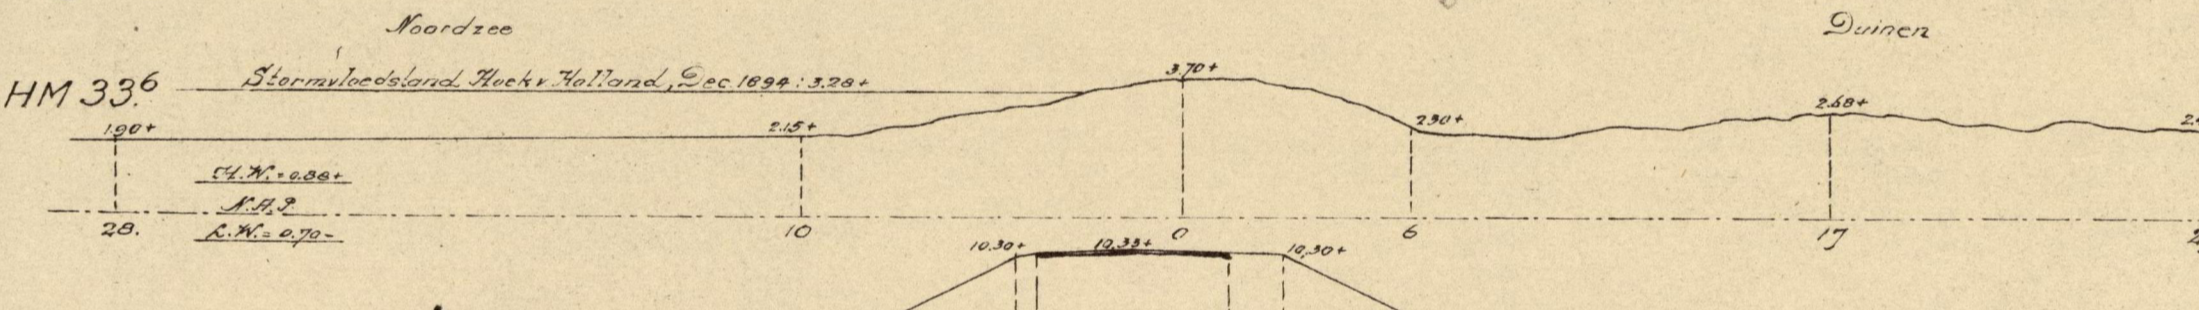
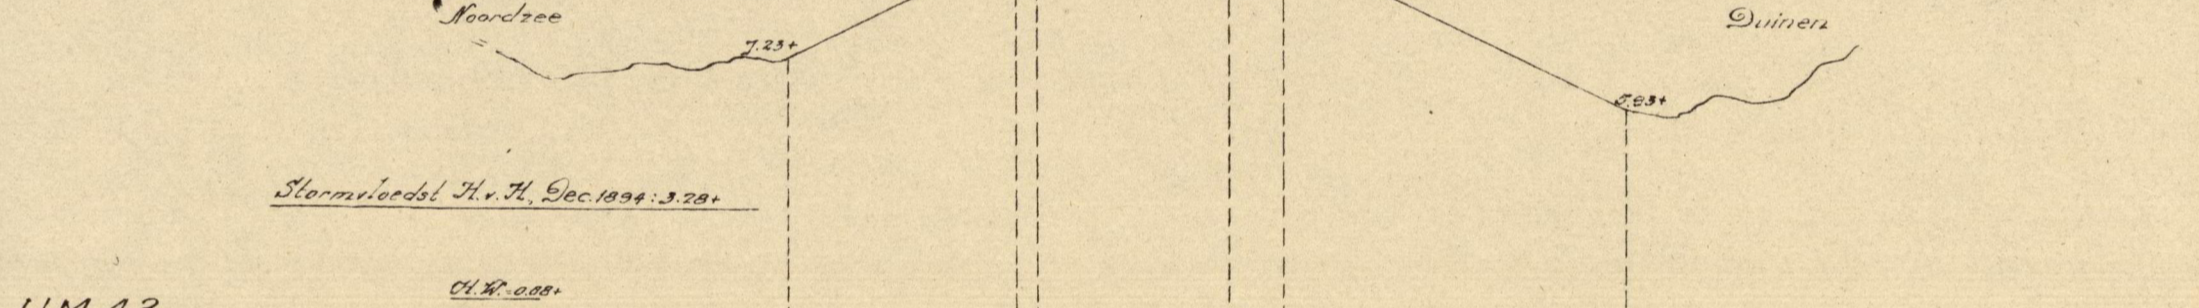
DWARS-PROFIELEN VAN DE HOOFDWATERKERING VAN HET EILAND ROZENBURG

Dijkvak 23 „Dijk vd. Parz. of Krimpolder“ (vervolgd)
