# DWARSPROFIELEN VAN DE HOOFDWATERKERING VAN HET EILAND VAN DORDRECHT

RAPPORT NR. 10. 1953  
 BULAGE J4  
 BLAD 1  
 A6 NR. 53.892

# LENGTEPROFIEL VAN DE HOOFDWATERKERING VAN HET EILAND VAN DORDRECHT

**BULAGE J 2**  
**BLAD 1**  
**A 6 NR. 53.888**  
 RAPPORT NR. 10. 1953

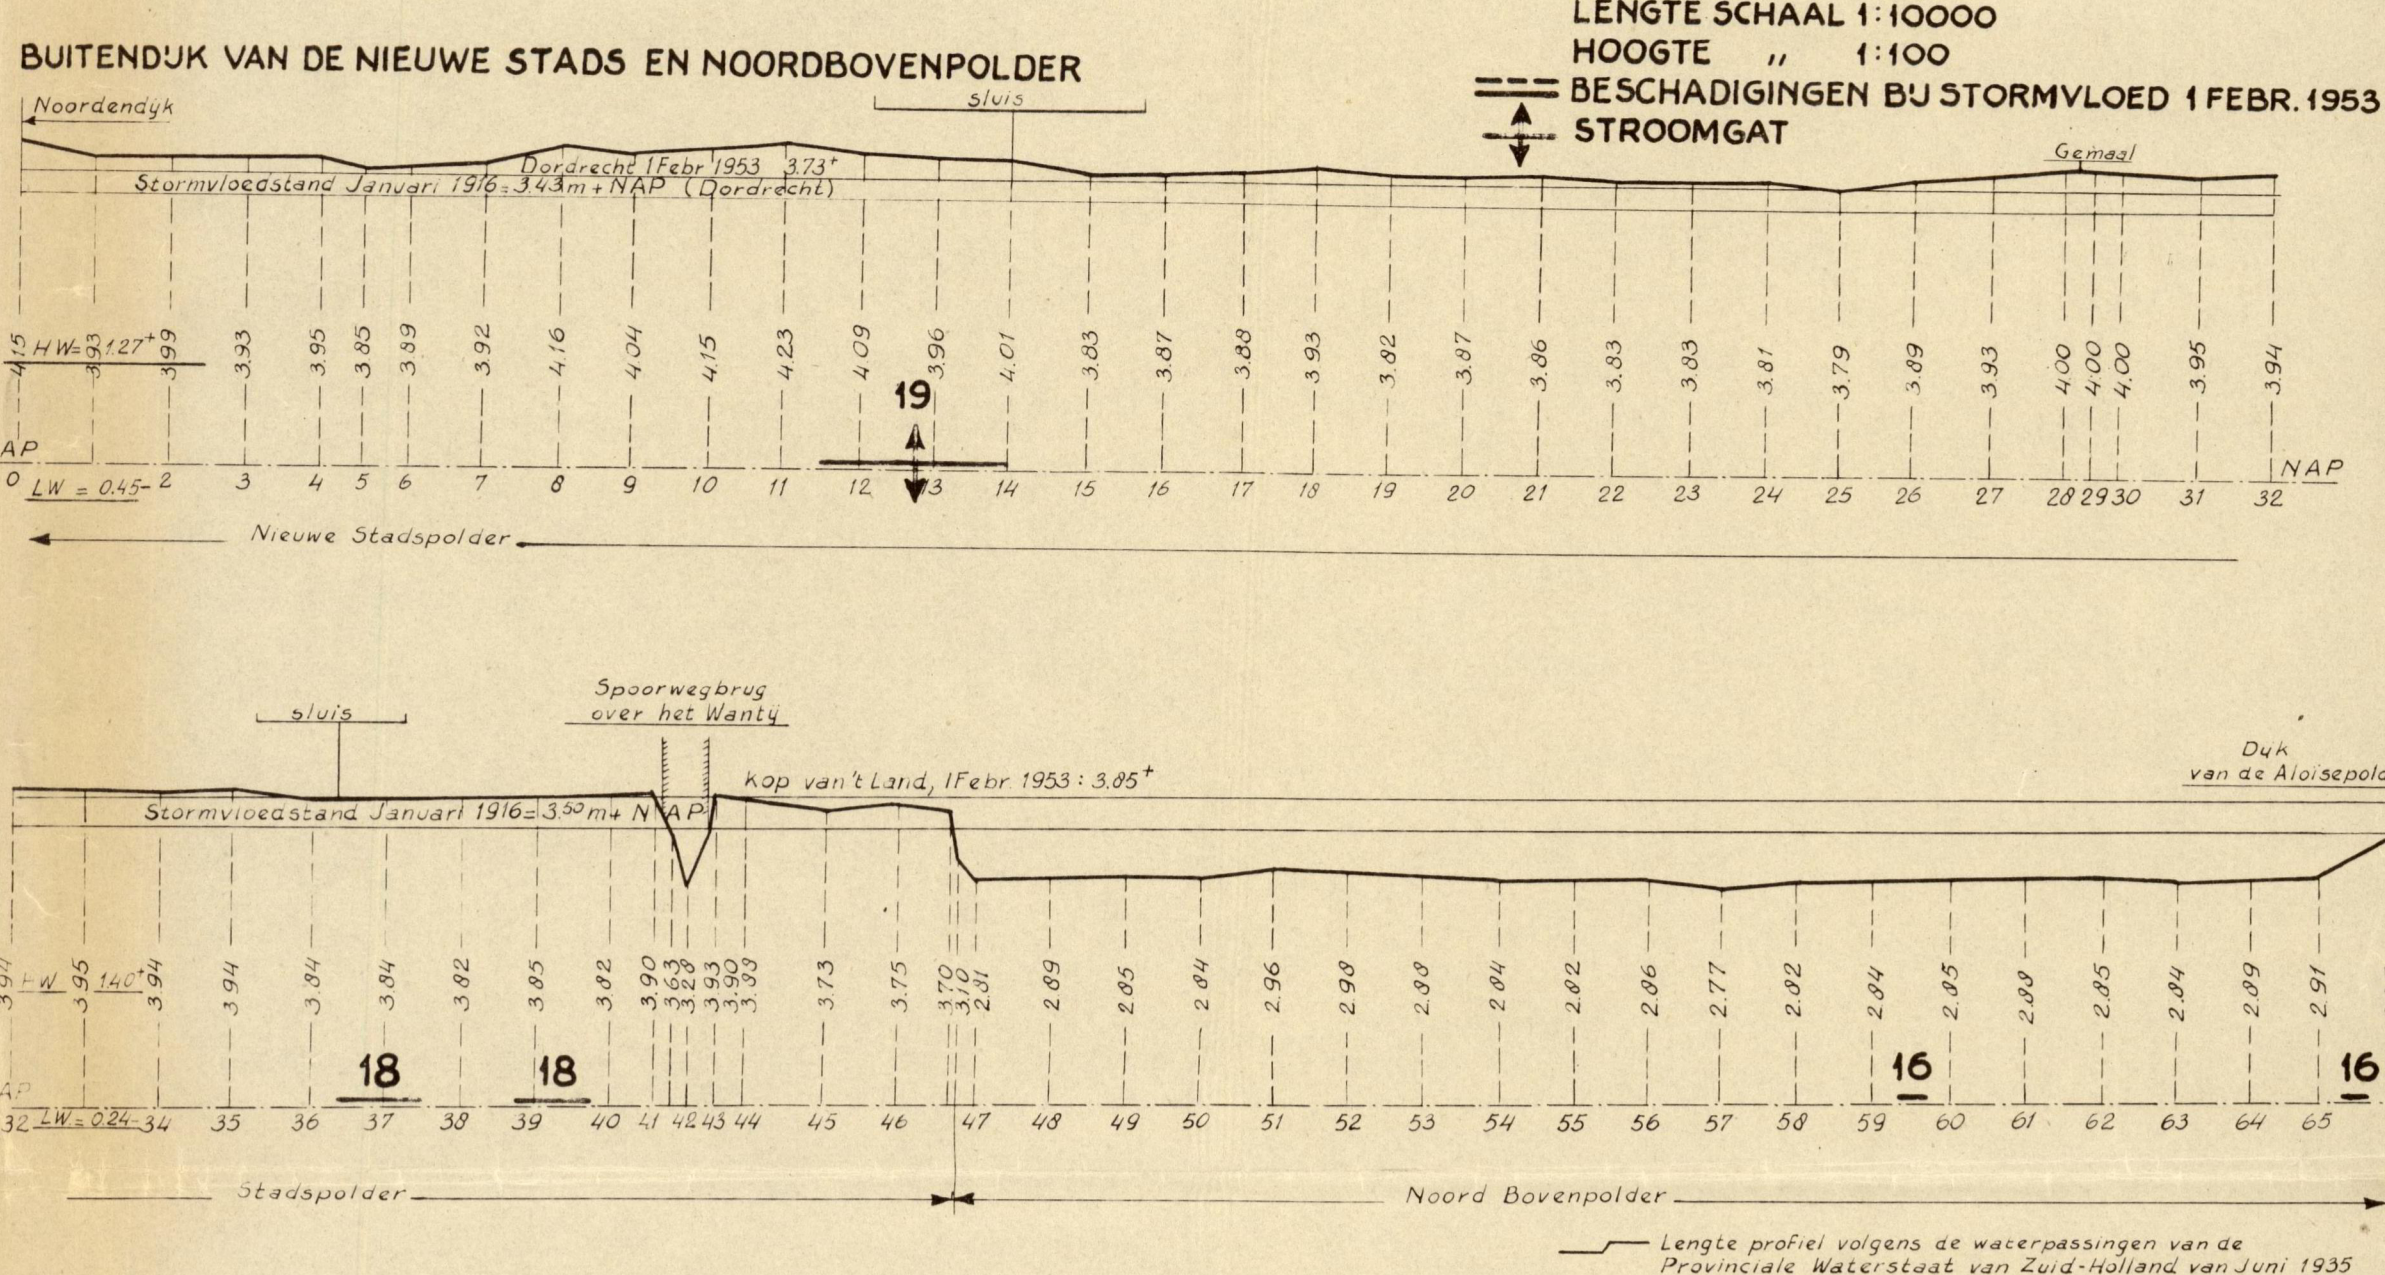
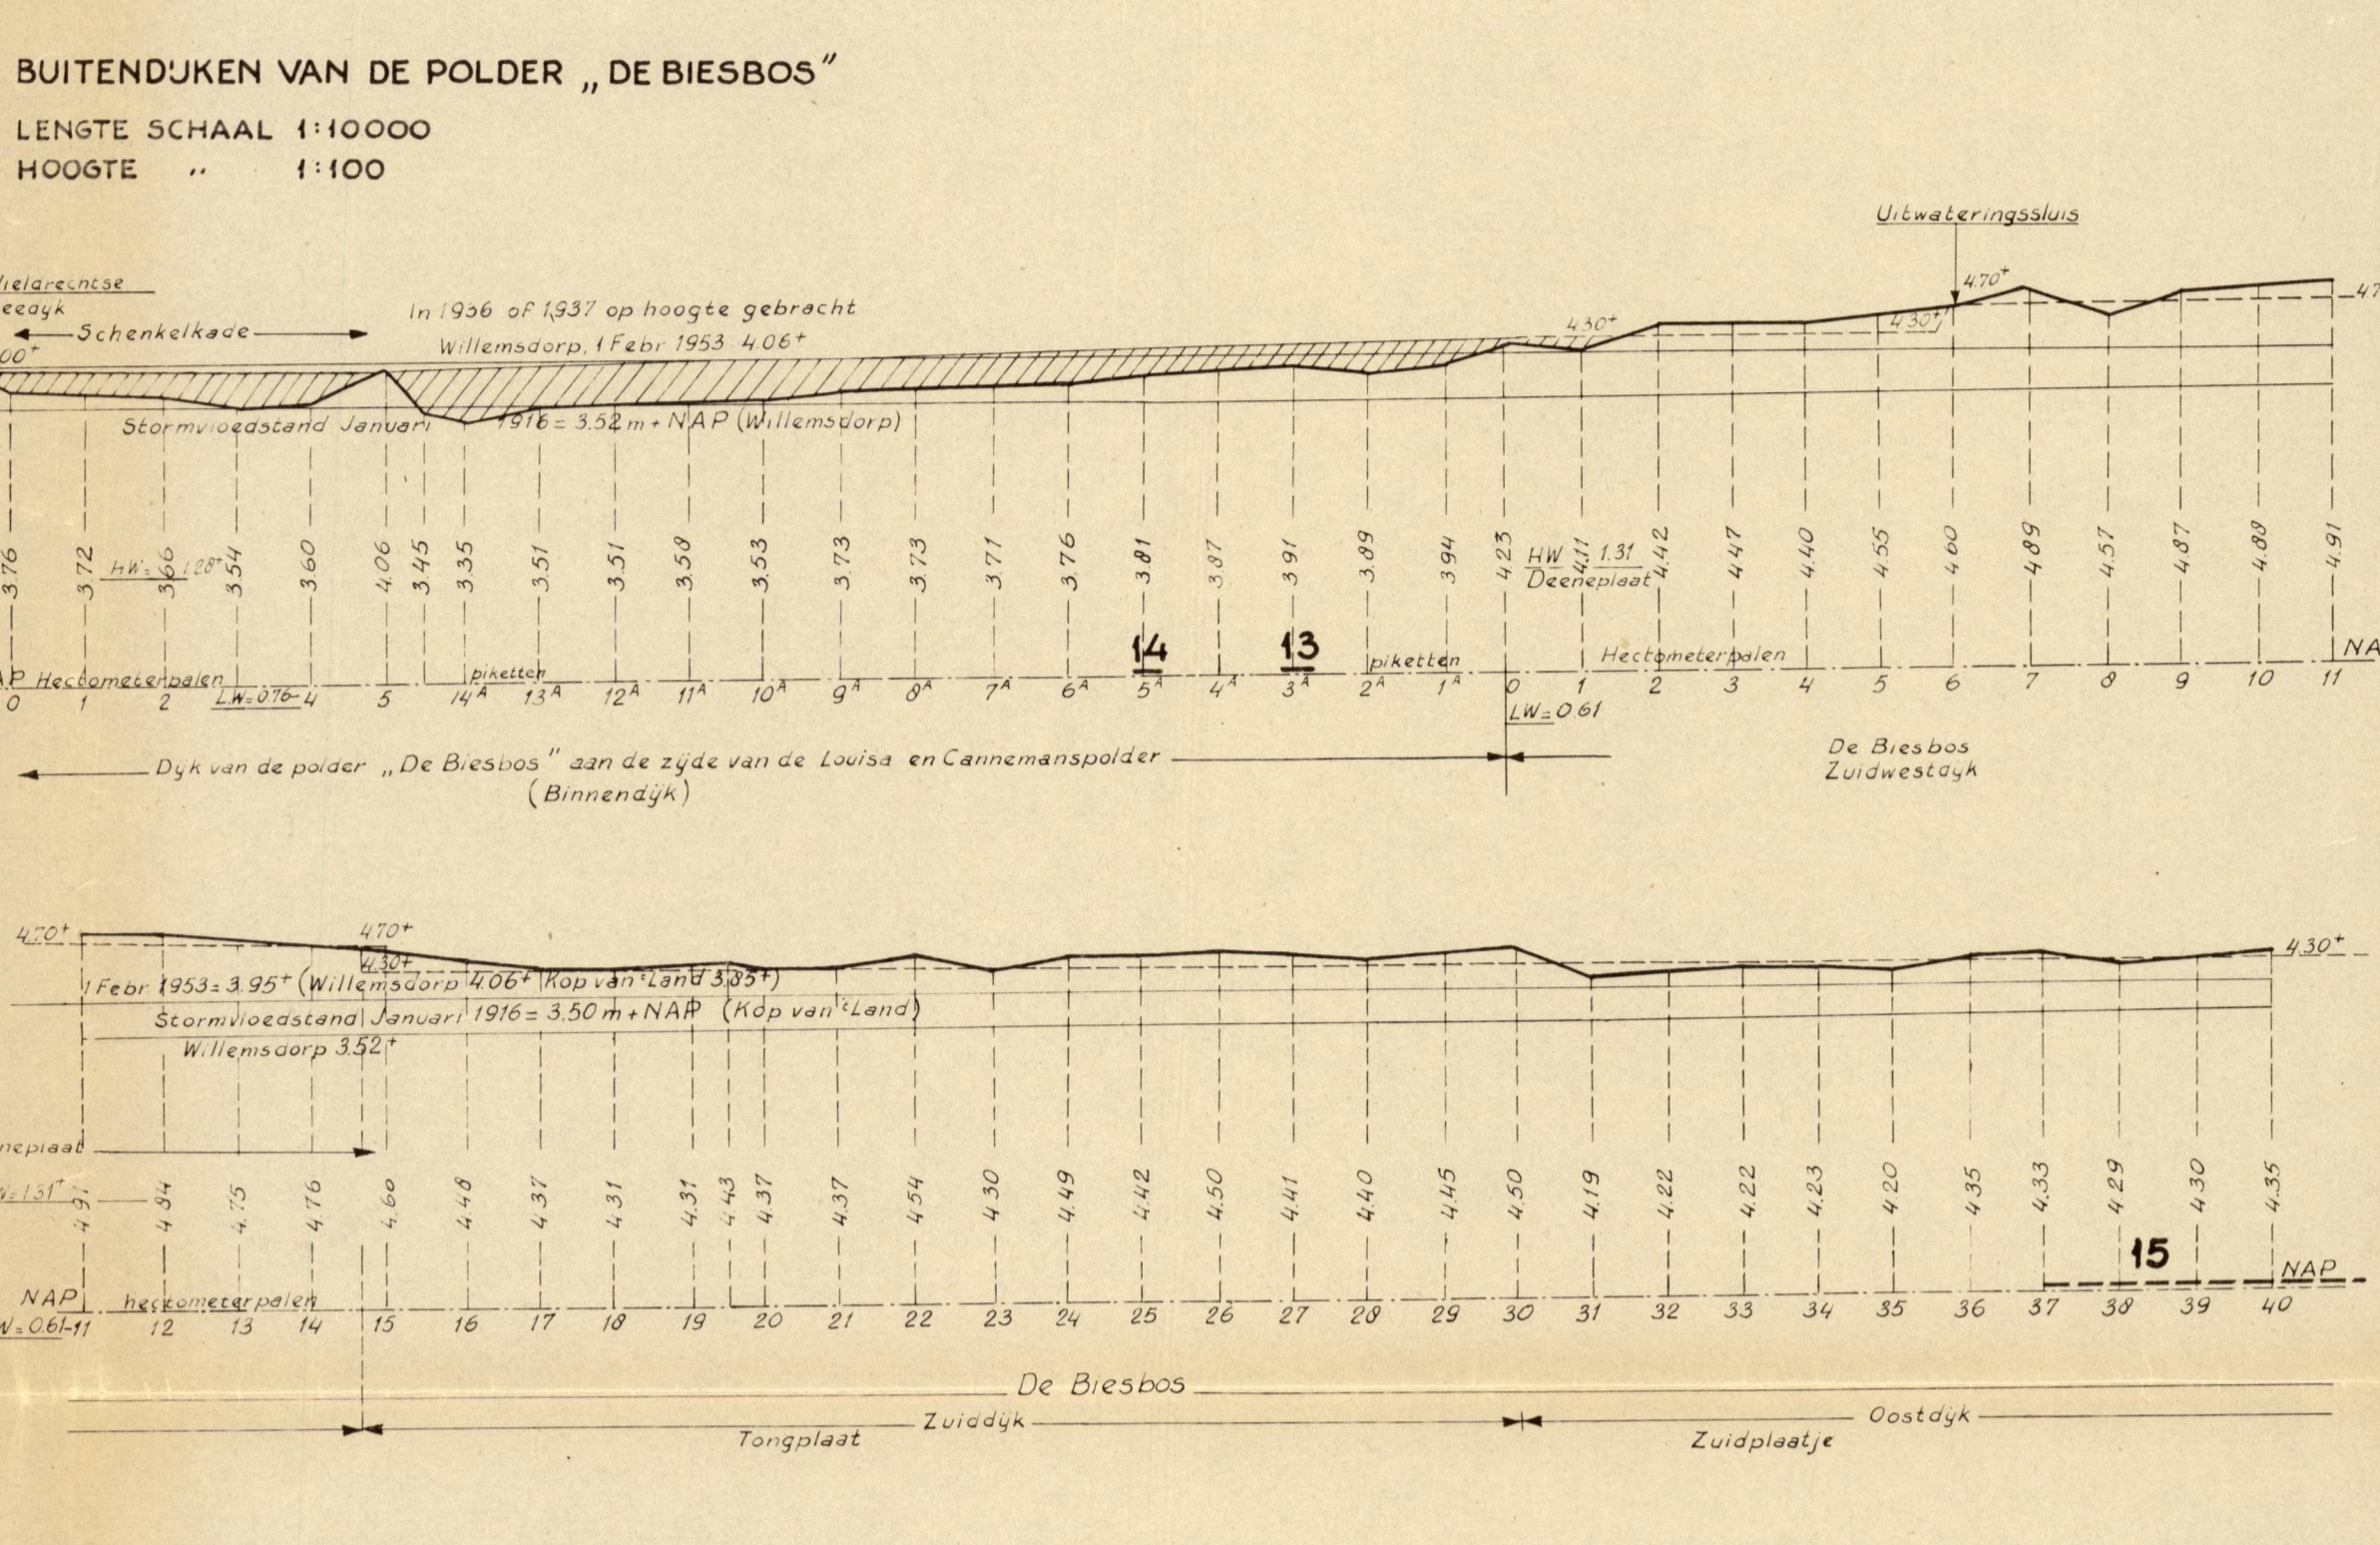
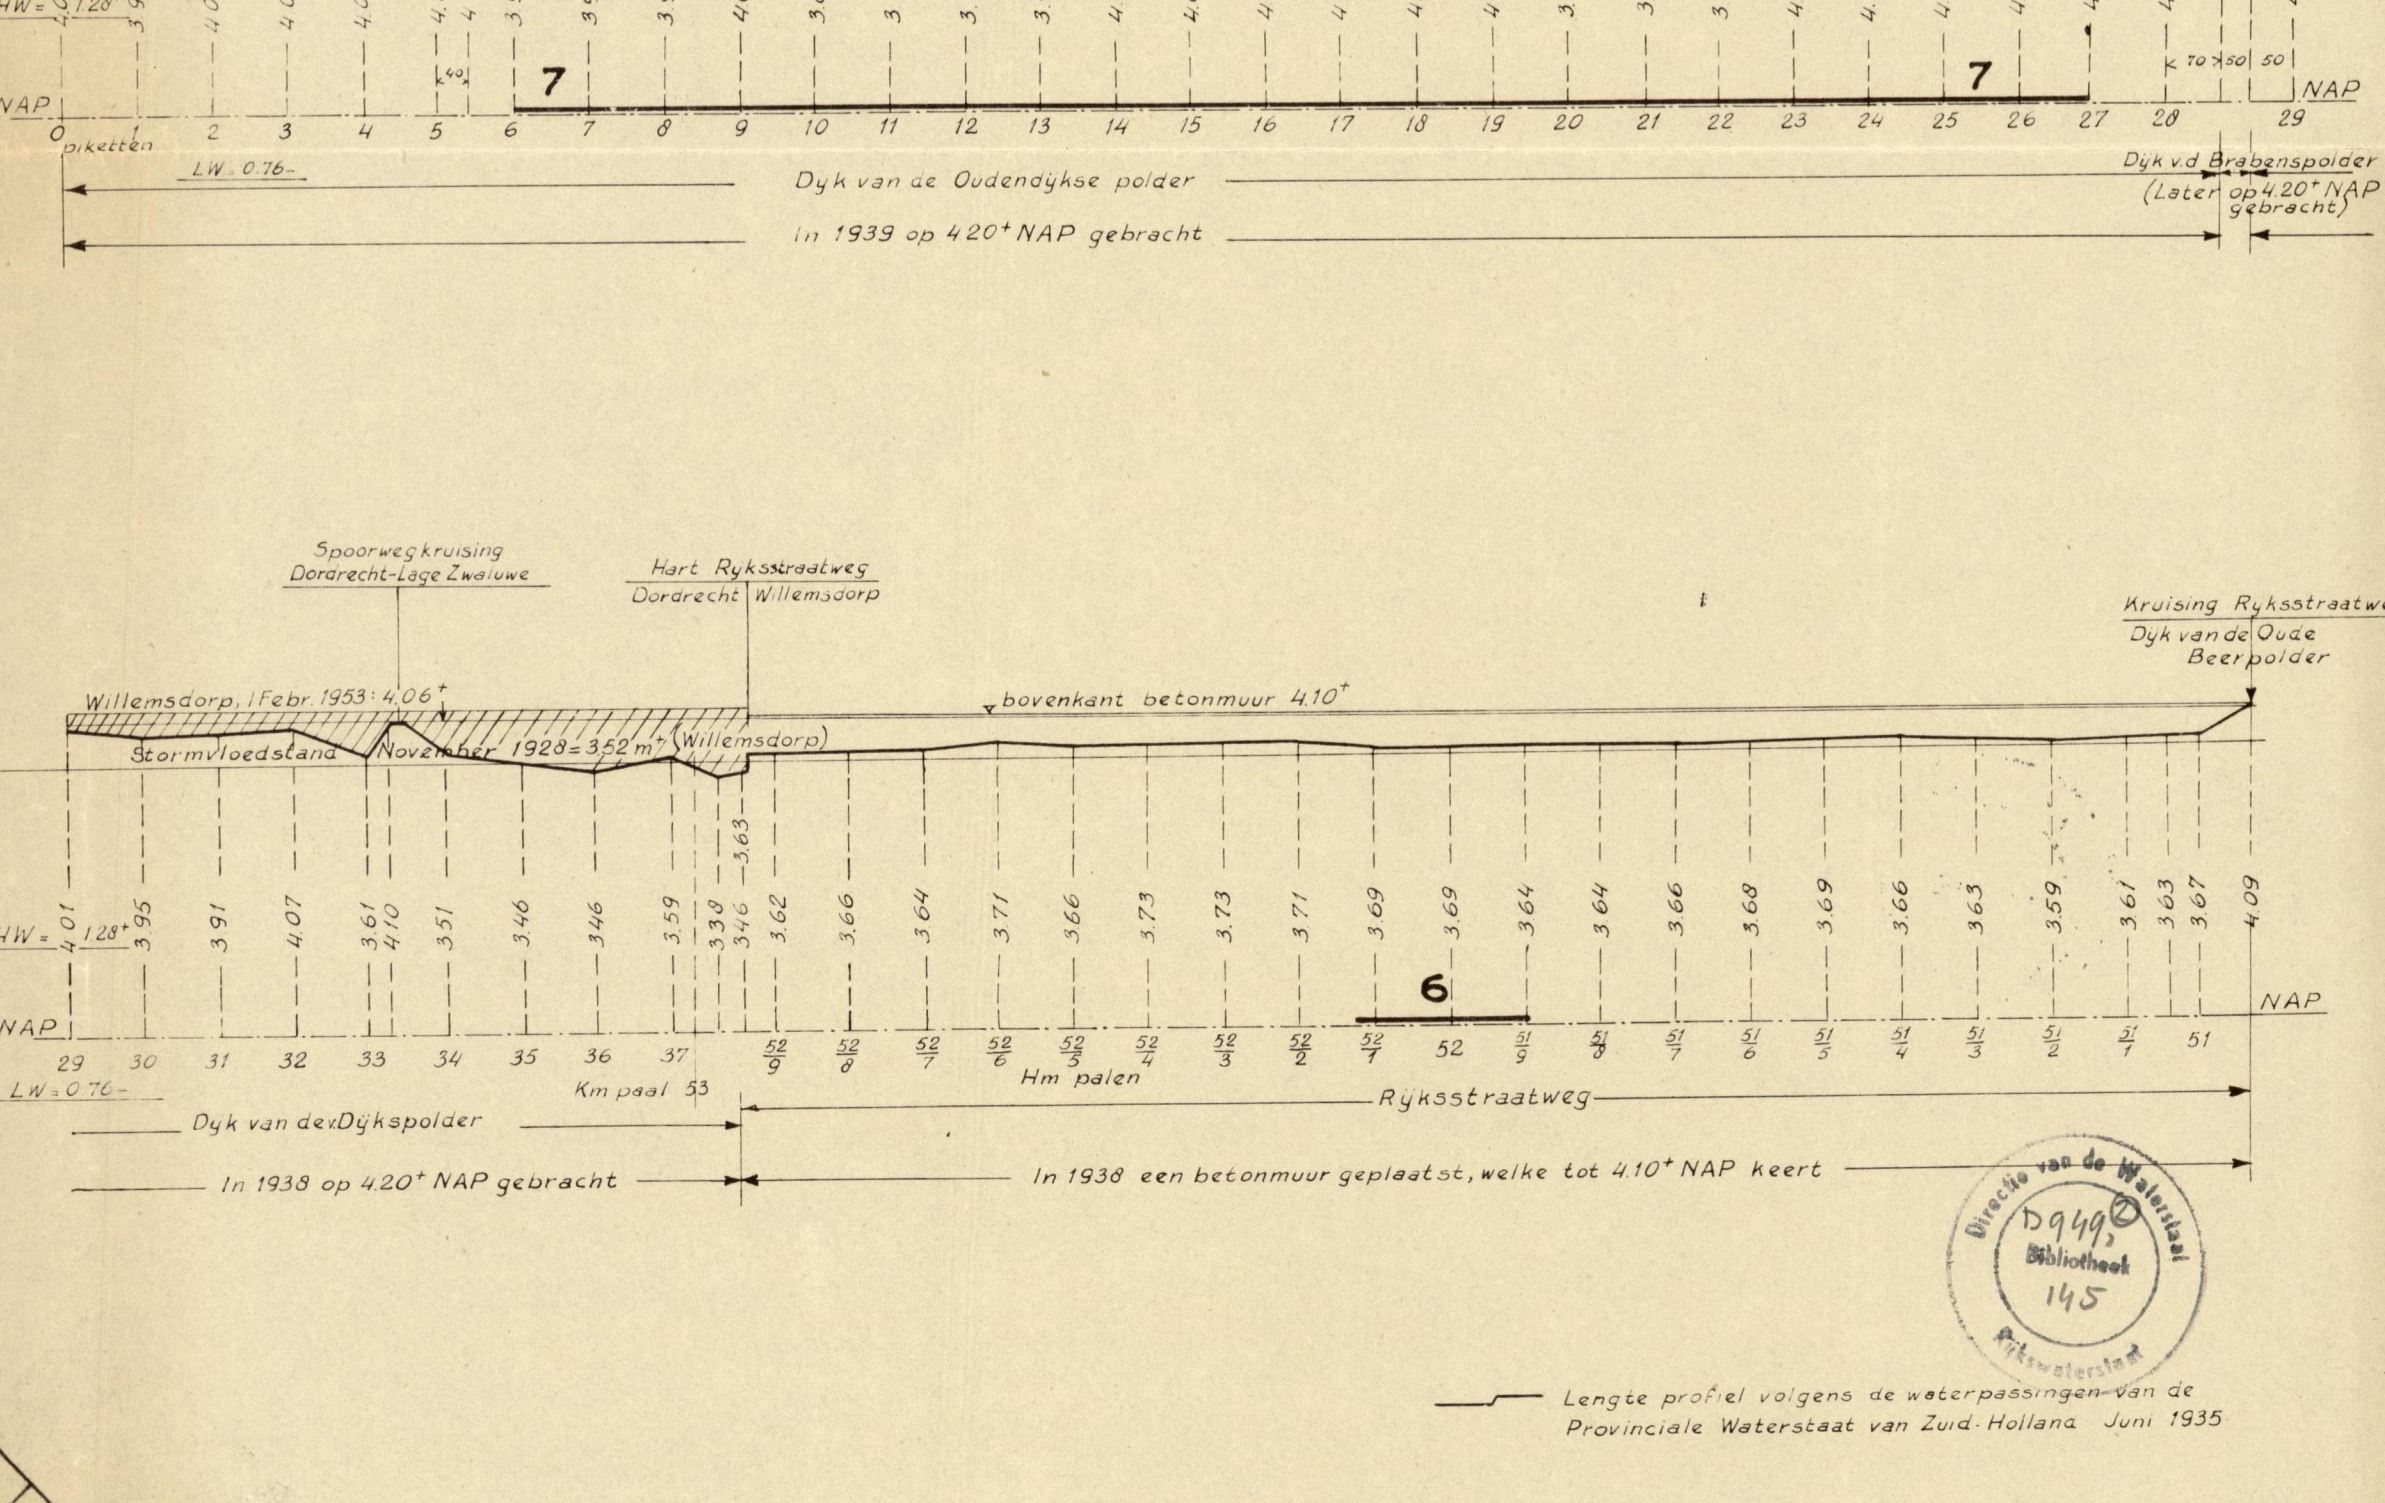
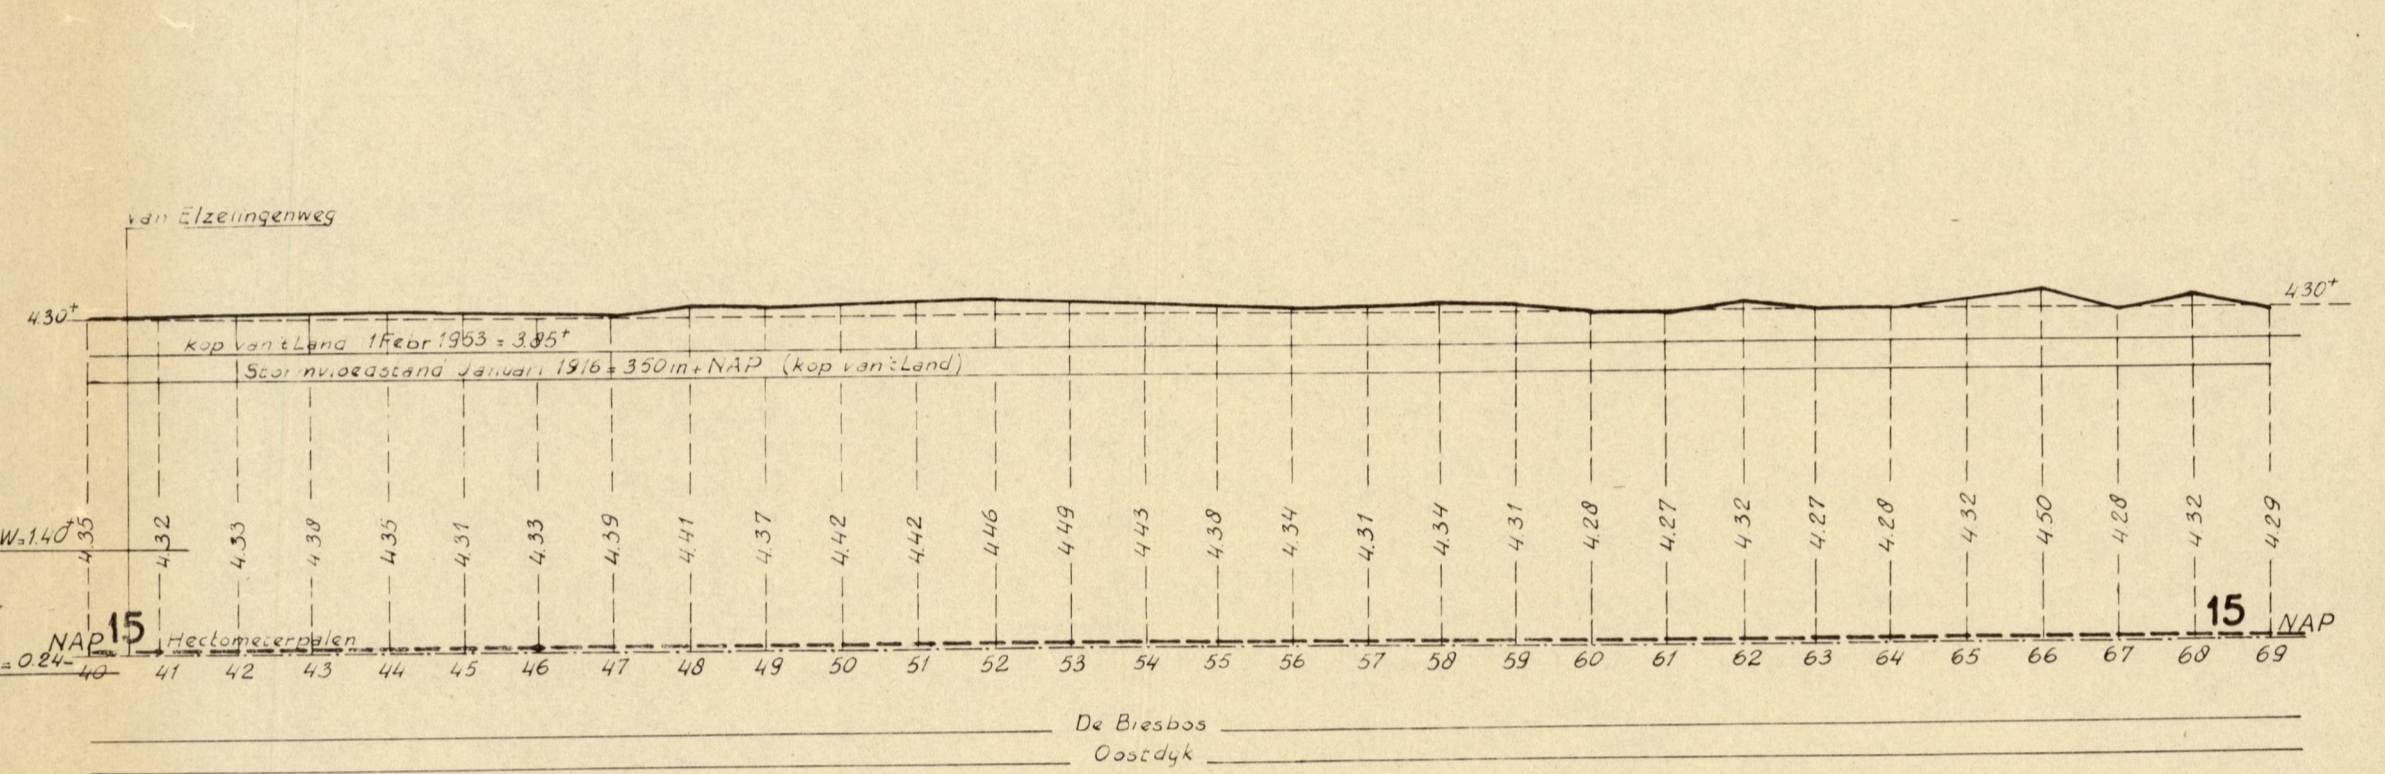
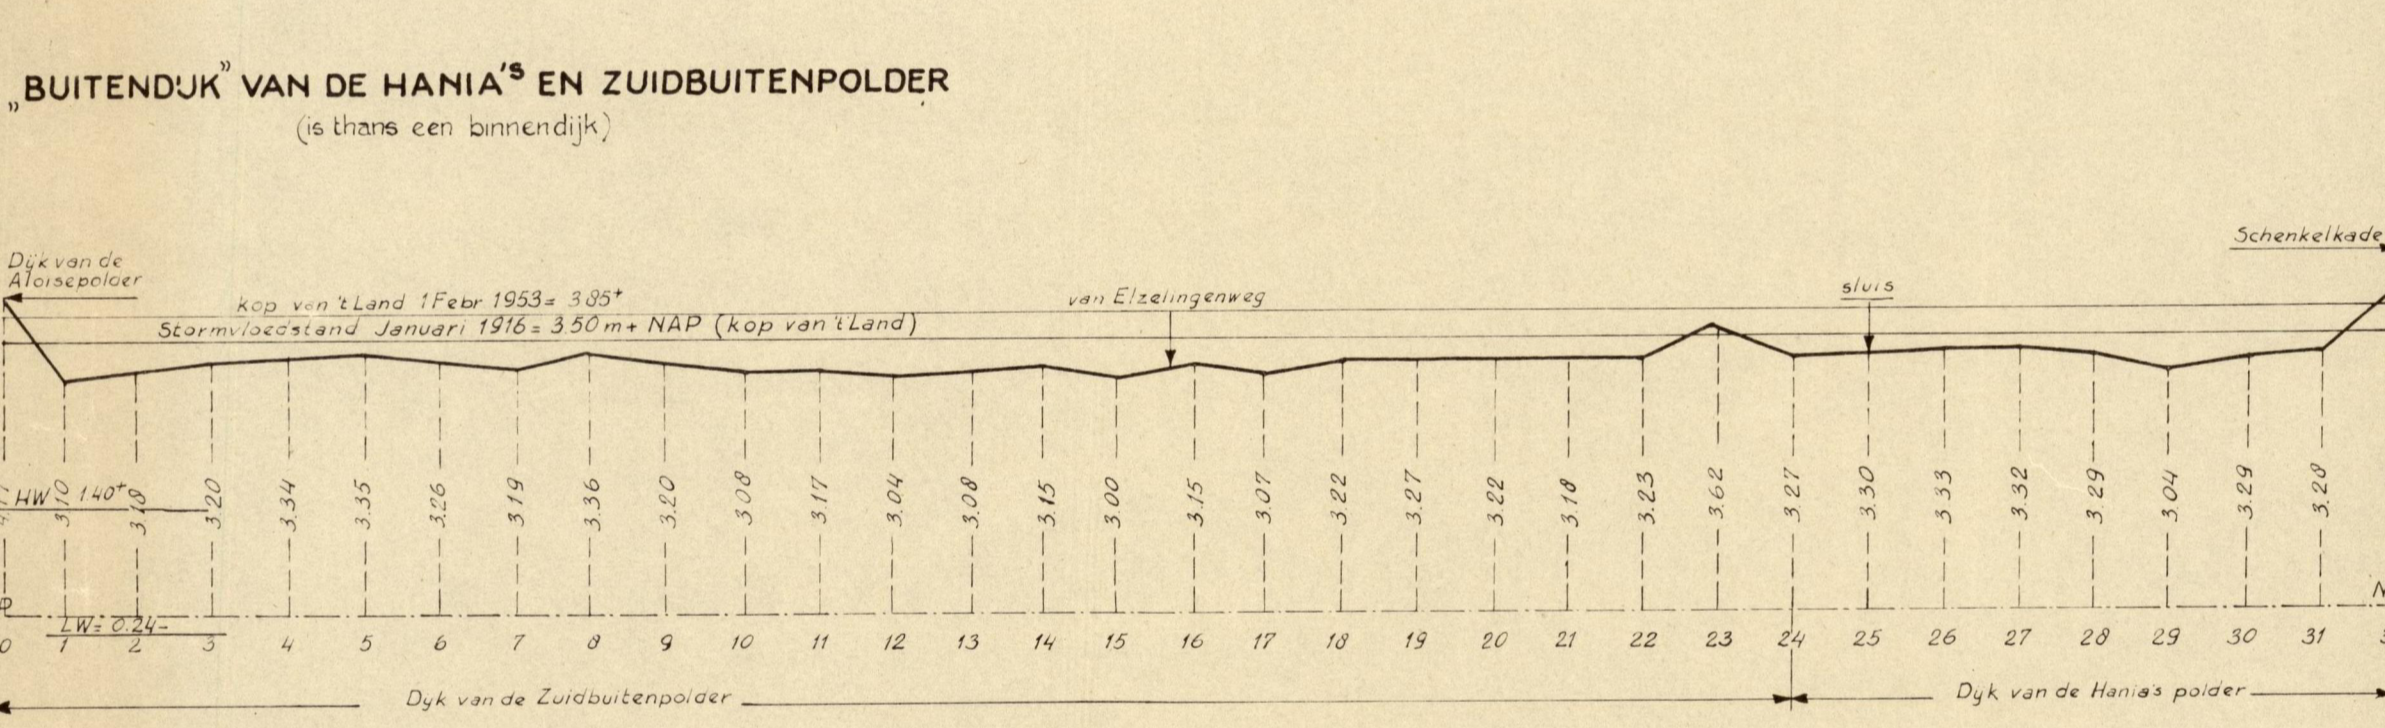
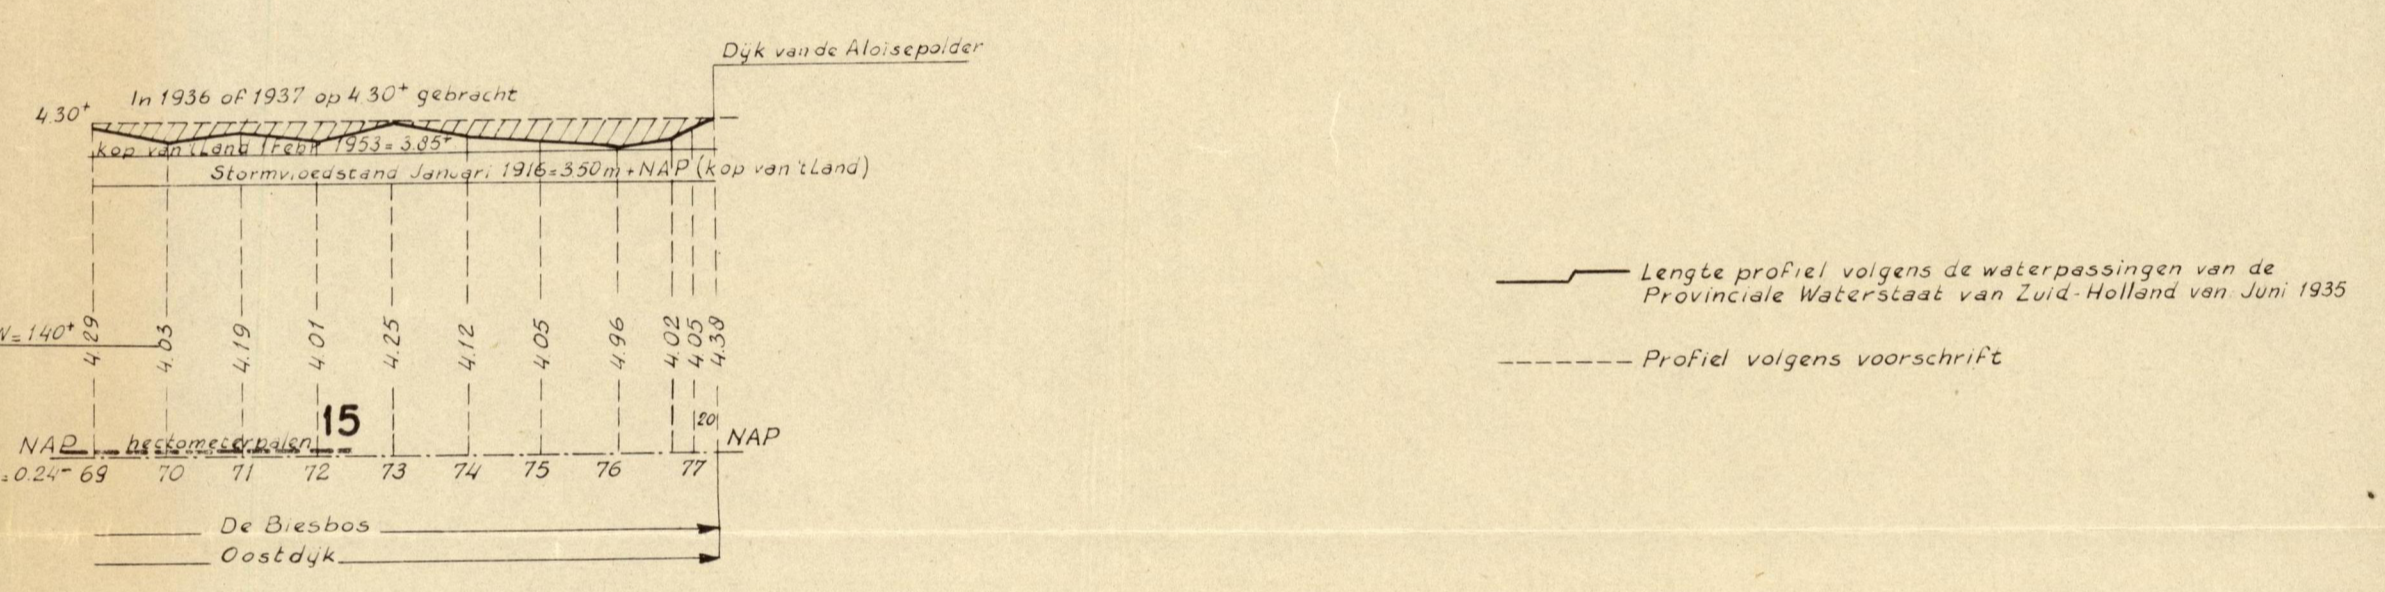
LENGTE SCHAAL 1:10000  
HOOGTE " 1:100  
BESCHADIGINGEN BIJ STORMVLOED 1 FEBR. 1953  
STROOMGAT
