# DWARSPROFIELEN VAN DE HOOFDWATERKERING VAN HET EILAND VAN DORDRECHT

RAPPORT NR. 10. 1953  
 BULAGE J4  
 BLAD 1  
 A6 NR. 53.892

# LENGTEPROFIEL VAN DE HOOFDWATERKERING VAN HET EILAND VAN DORDRECHT

**BULAGE J 2**  
**BLAD 1**  
**A 6 NR. 53.888**  
 RAPPORT NR. 10. 1953

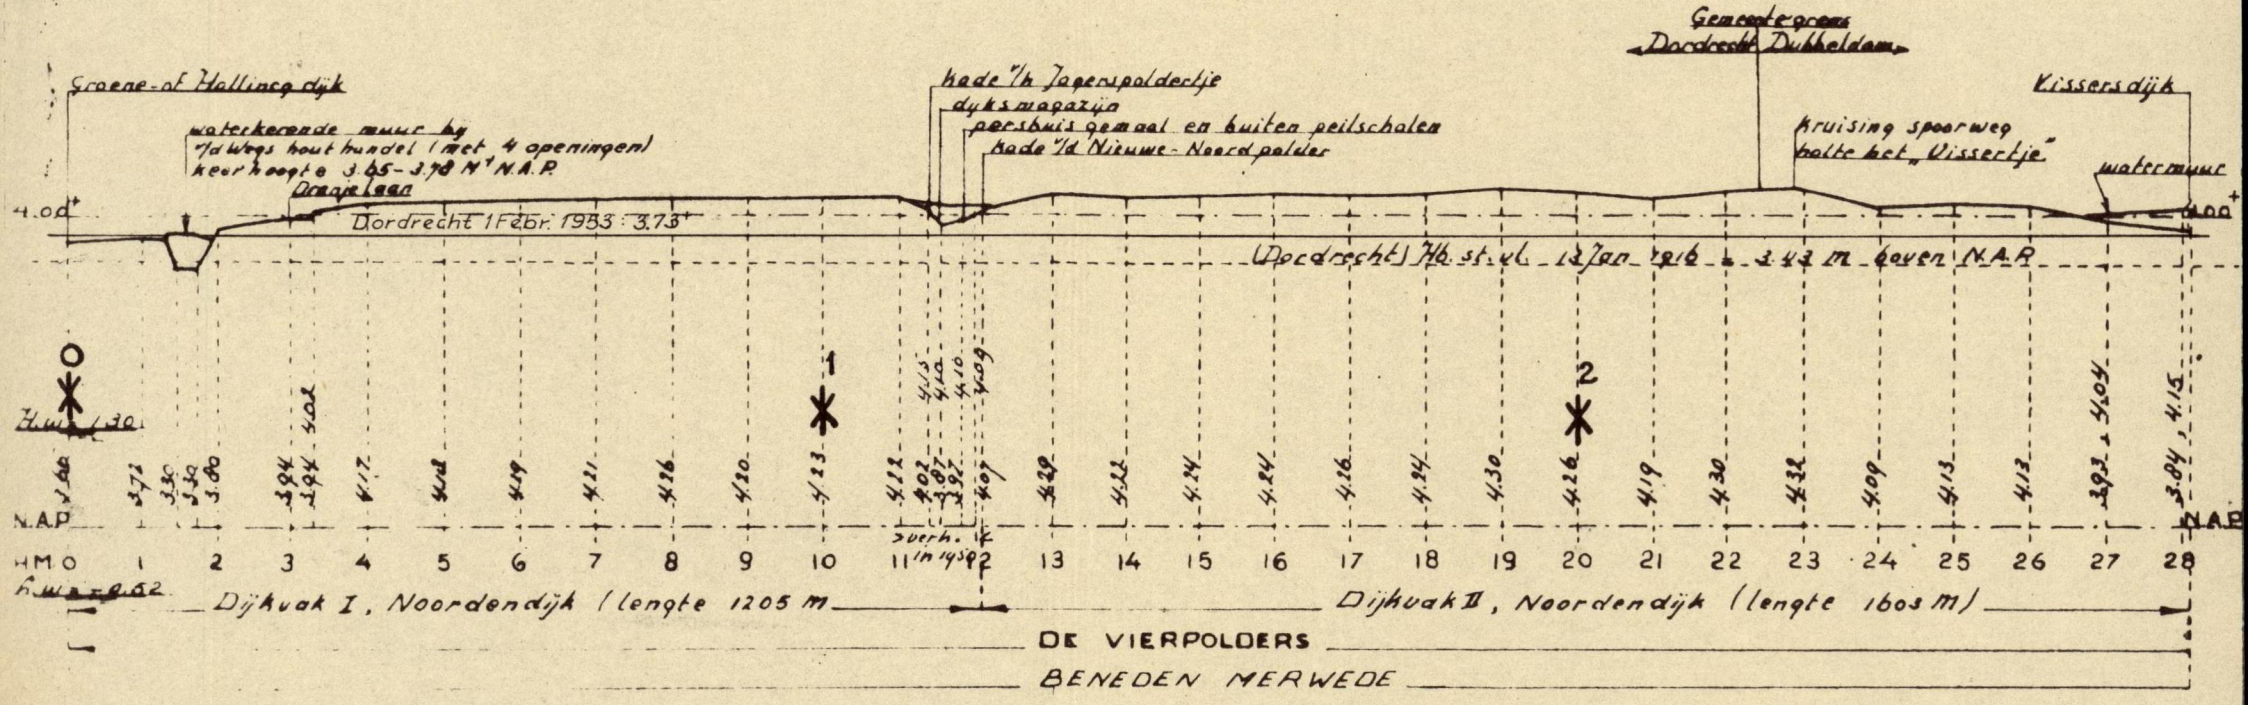
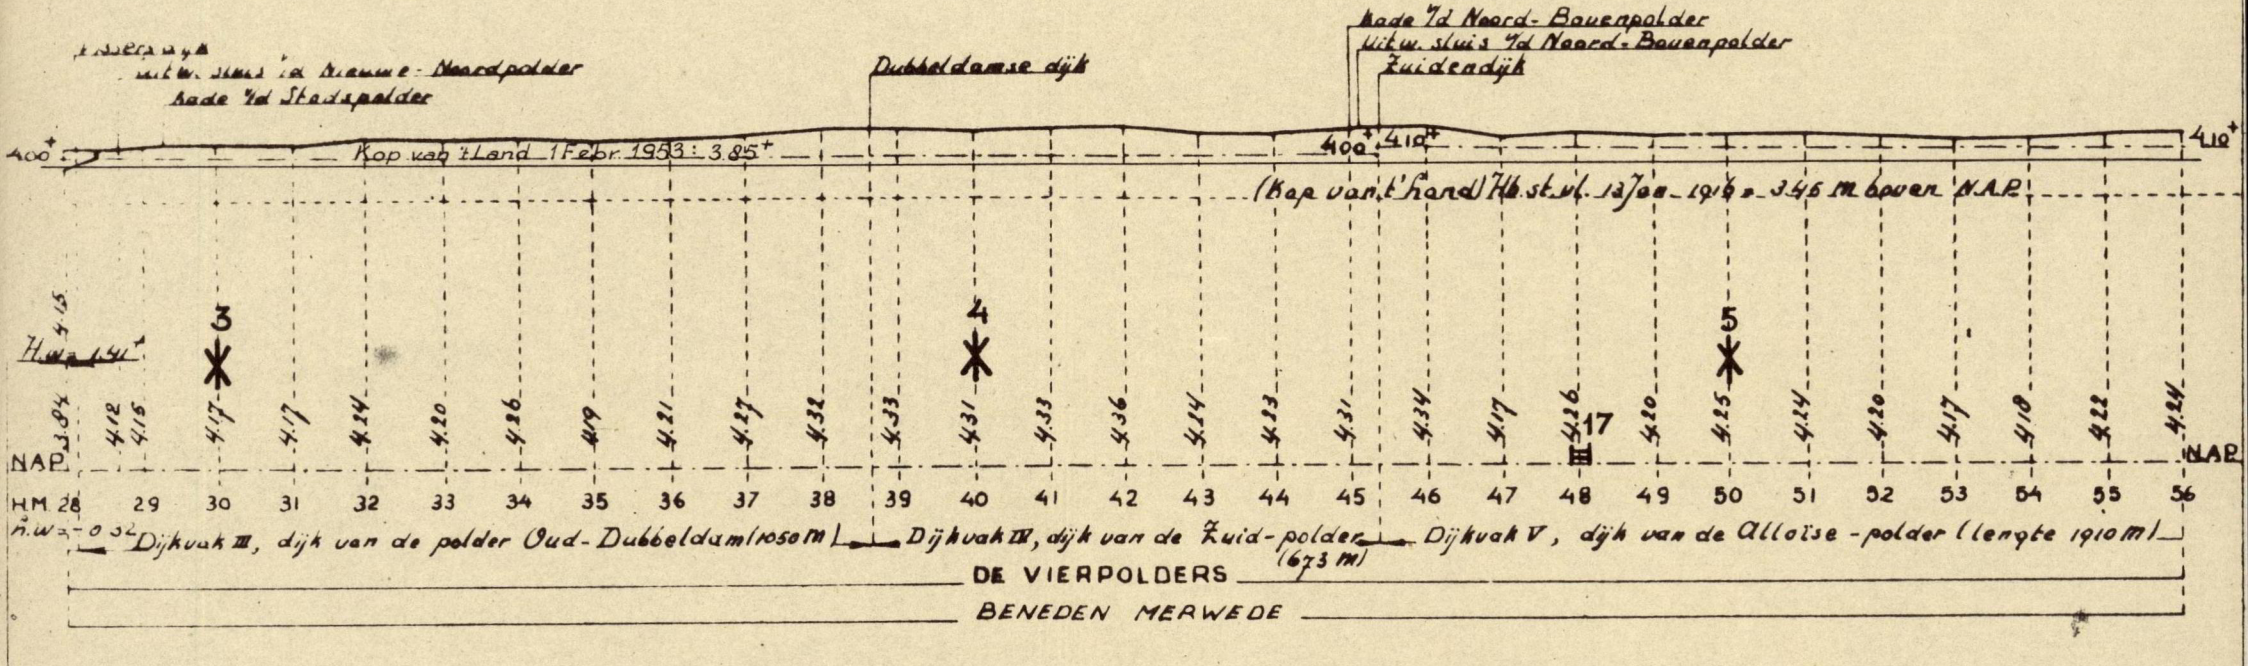
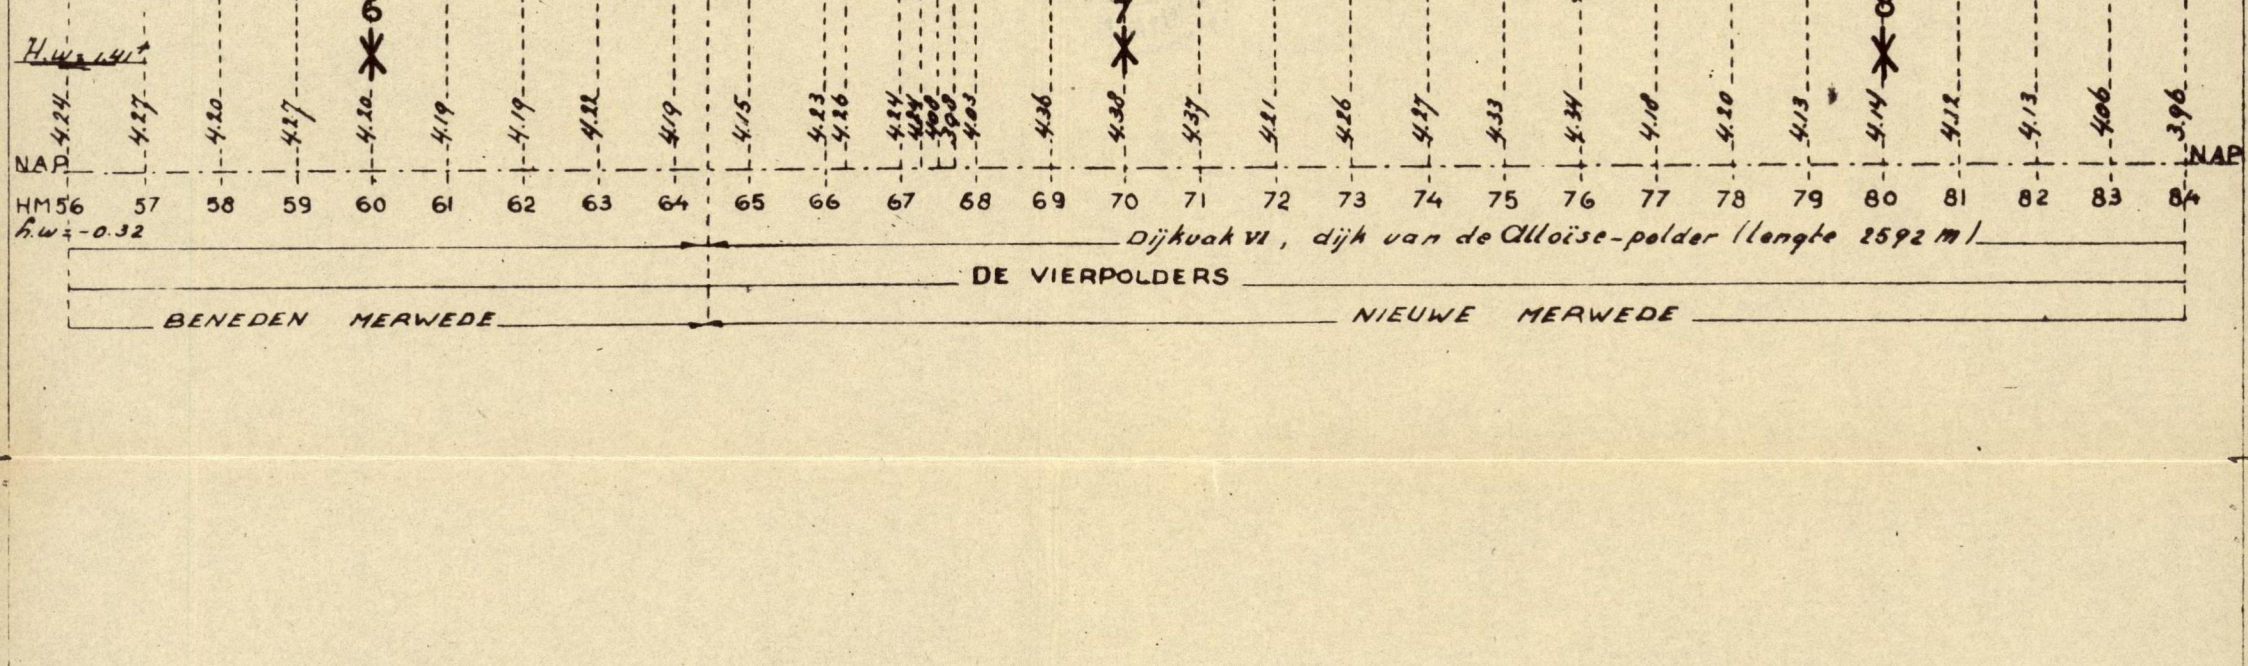
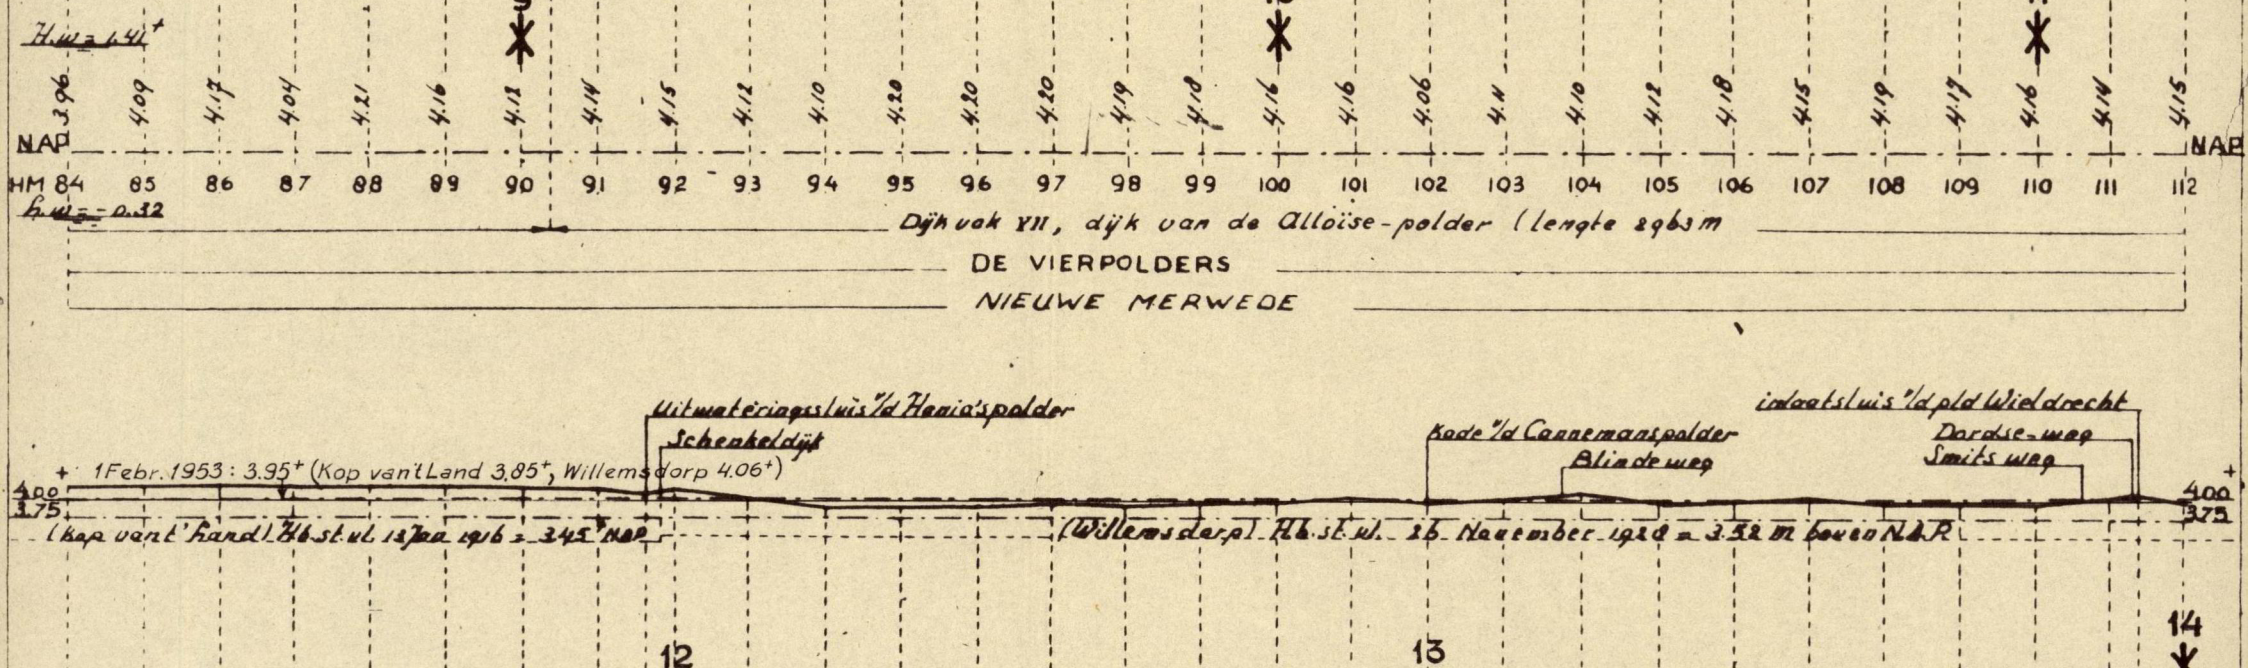
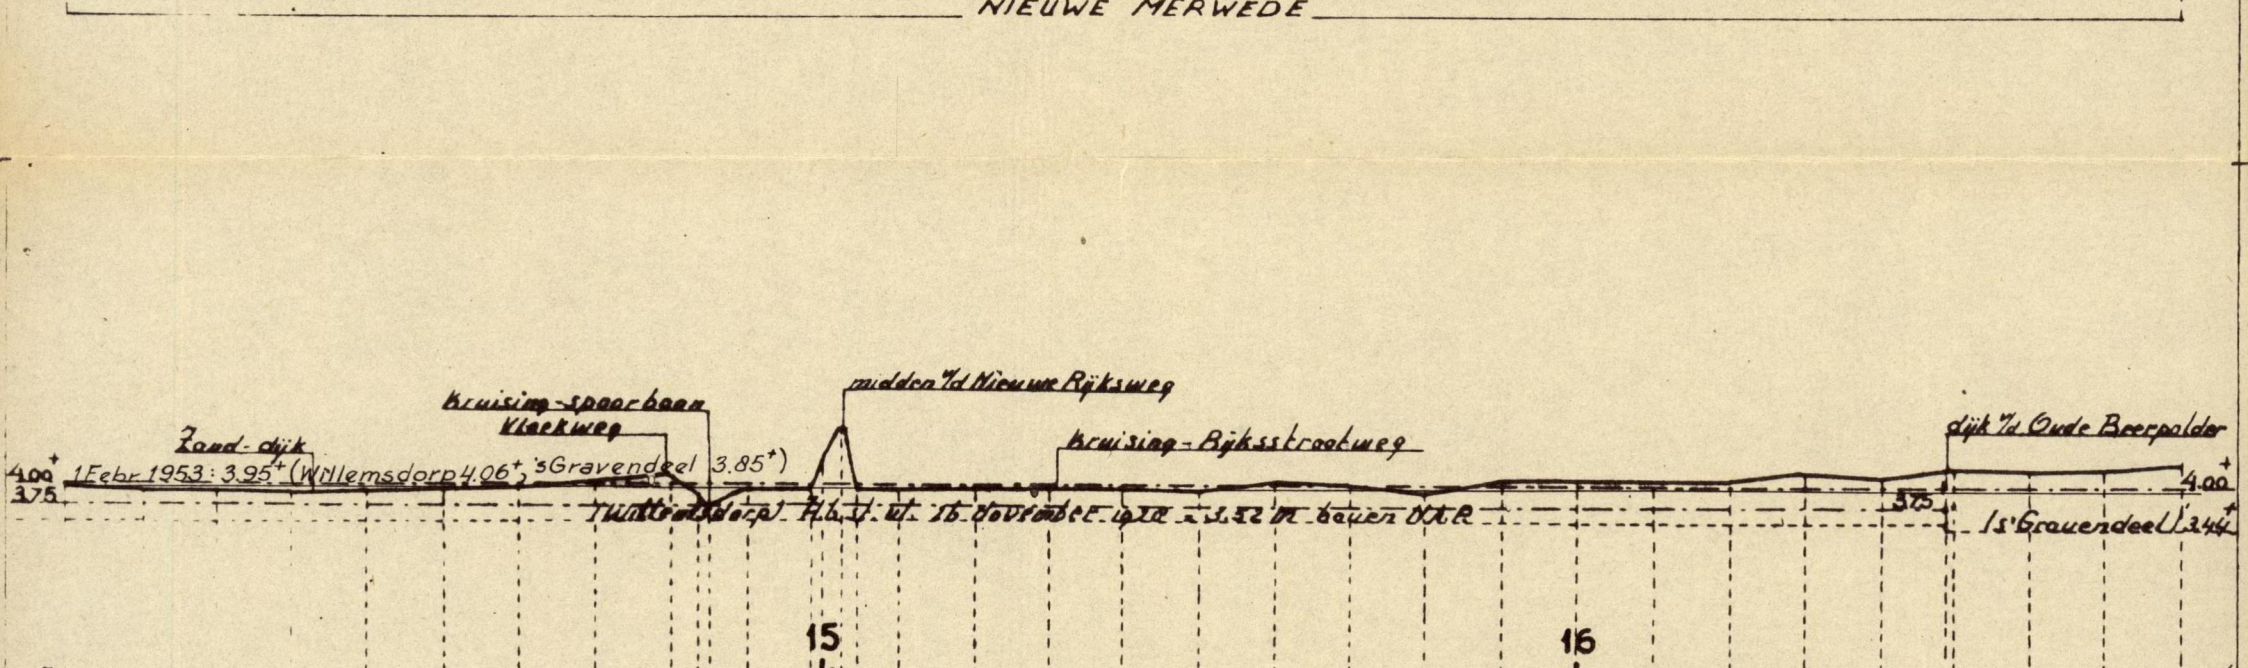
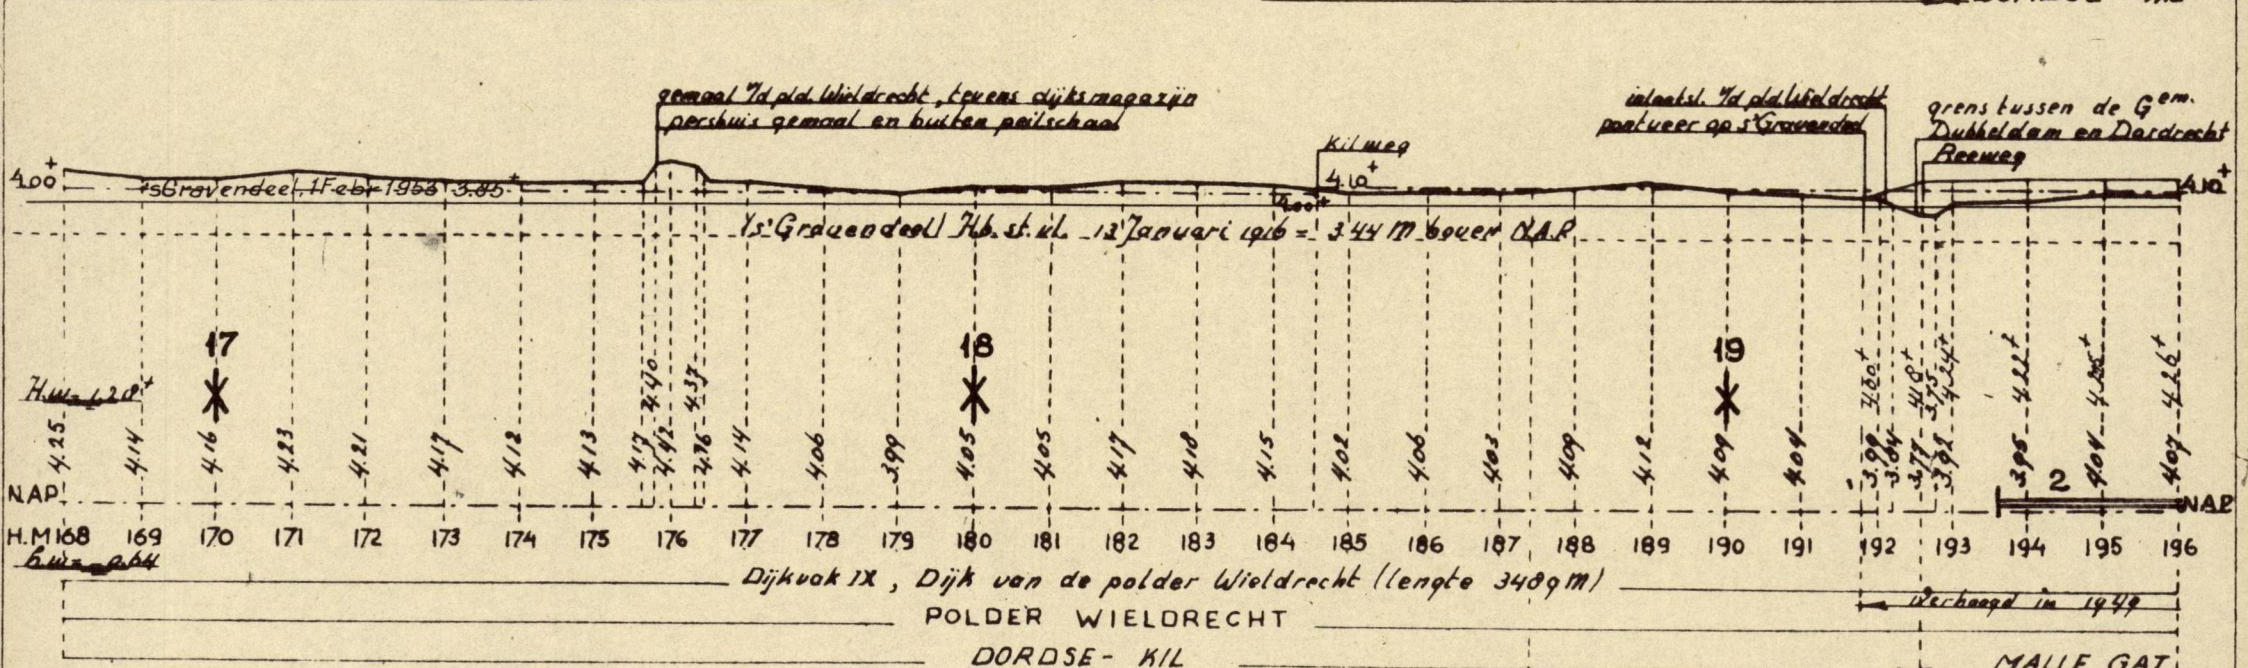
LENGTE SCHAAL 1:10.000  
HOOGTE SCHAAL 1:100

**Verklaring**  
 Lengteprofiel volgens de waterpassingen van de Provinciale Waterstaat in Zuid-Holland van Augustus 1947  
 4.00' Opkistingprofiel volgens de waterpassing 1935  
 Beschadiging Hoofdwaterkering 1 Febr. 1953  
 Kilometerverdeling  
 2 Bepaling gemiddeldijkshoogten
