Westdijk Bunschoten/Spakenburg: Toepassing Thermische Gereinigde Grond (TGG)

Rapportage bodemsituatie in relatie tot artikel 13-wet
bodembeschermingRapportage bodemsituatie

Klant: Waterschap Vallei en Veluwe

Referentie: T&PBD9964R001D0.1

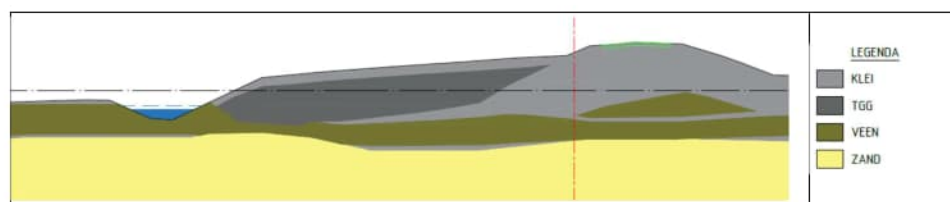
Figuur 2.1: Schematisatie profiel dijklichaam

In bijlage 1 is de rapportage van de Bodemsituatie opgenomen met daarin de het profiel van het dijklichaam en de bouw van de dijk met onderliggende bodem. In dit rapport is ook de verantwoording opgenomen in de vorm van de wijze hoe dit profiel tot stand is gekomen en welke bronnen hiervoor zijn gebruikt. In dit rapport zijn de bodemprofielen van alle meetpunten opgenomen. In figuur 2.1 is de schematisatie van het dijkprofiel met ondergrond weergegeven. In het profiel de TGG-toepassing, de voormalige sloot en het voormalige maaiveld herkenbaar.

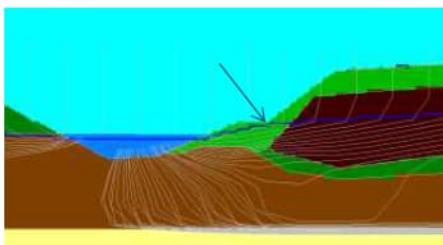
Figuur 4.3: profiel met waterdruk op overloop

- Het grondwater in het dijklichaam staat ongeveer 1,6 meter hoger als het polderpeil in de sloot.
- Het grondwater staat zo hoog in de dijk vanwege de aanvoer van hemelwater en de slechte doorlatendheid van het materiaal, TGG, de kleilaag en de (mineraal arme) veenlaag. De veenlaag is 2,5 meter gezet tijdens het aanbrengen van de TGG waardoor de vezels compact zijn geworden en een slechte verticale doorlatendheid hebben.
- Bij de overgang talud/sloot is de waterdruk van het dijklichaam het hoogst. Dit blijkt ook uit het grondwatermodel. In figuur 4.3 is de waterdruk in de TGG aangegeven ten opzichte van het niveau van het oppervlaktewater in de sloot. Dit wordt bevestigd door het gebrek aan groei van gras en visueel waarneembare lekkage uit het talud ter plaatse van de overgang (figuur 4.4).
