**Onderzoek naar effecten
aanwezigheid van TGG in de
Perkpolder**

Eindrapportage

Opdrachtgever
Rijkswaterstaat PPO

Project
11200482-000

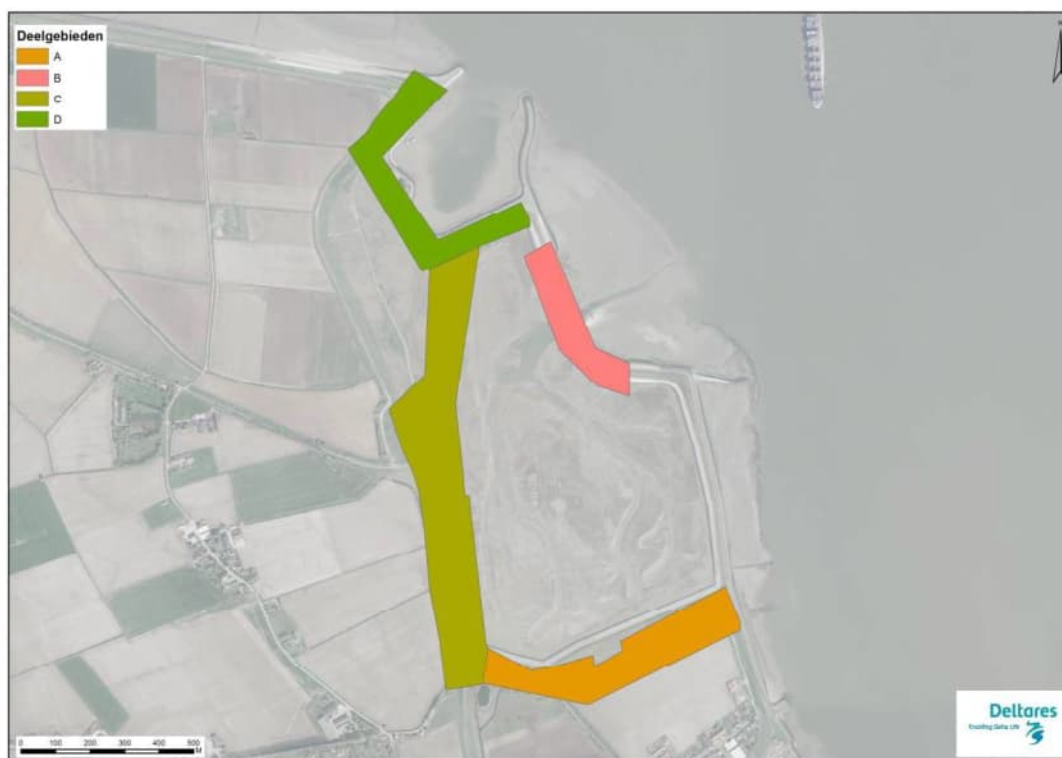
Figuur 2.2 Dijkvakken waarin TGG is toegepast, liggen in de Deelgebieden A, C en D. Deelgebied B betreft de voormalige zeedijk die bij de ontpoldering is verwijderd.

Onderzoek naar de afdeklaag heeft plaatsgevonden in de Deelgebieden A en C (Figuur 2.2). Negentig boringen zijn uitgevoerd om de dikte te bepalen van deze laag (Antea, 2018). Bovendien zijn het zoutgehalte en de milieukundige eigenschappen van de grond bepaald. De locaties van onderzoek staan weergegeven in Figuur 4.2. Aanvullend is ook de graslaag, die aanwezig is bovenop de afdeklaag, beoordeeld.

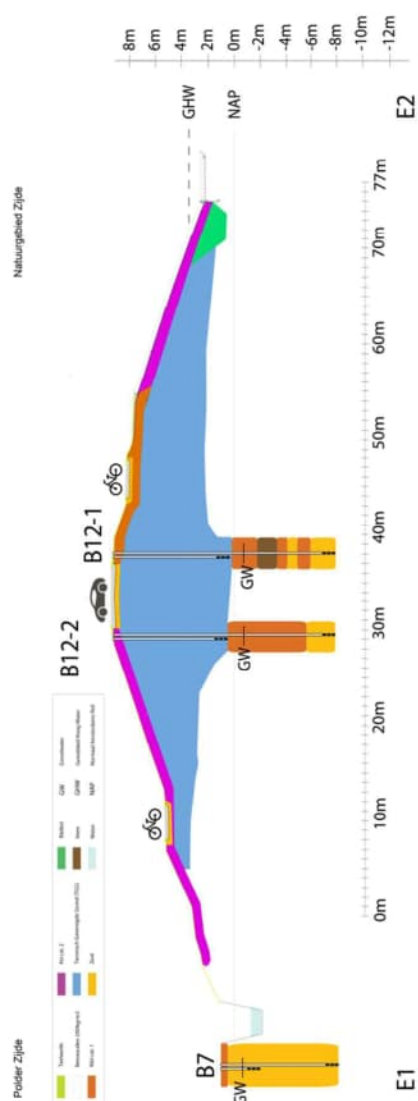
Figuur 3.4 Schematische weergave van de dijk en de ondergrond. De diepte en de lengte van de peilfilters gelegen langs de Meetraai E1-E2 zijn opgenomen. De direct naast elkaar gelegen peilfilters staan echter dichter bij elkaar dan op de figuur is weergegeven. B14 en B15 zijn beide op de Meetraai D1-D2 weergegeven, hoewel ze niet in één lijn staan

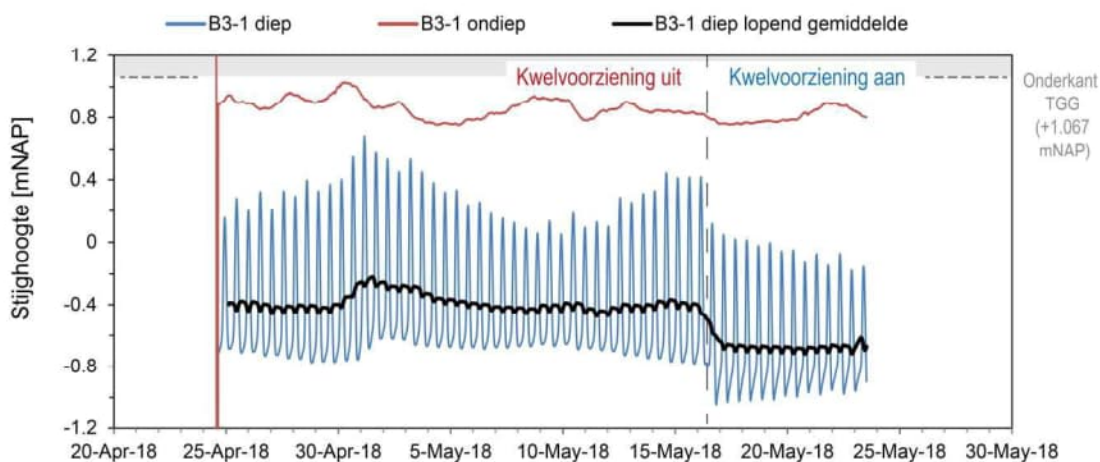
Figuur 3.5 Stijghoogtemetingen B3-1 ondiep en B3-1 diep voor de periode april-mei 2018.

De resultaten van Peilbuis B3-1 (Figuur 3.3) en Peilbuis EC-102 (Figuur 3.4) laten verschillende dingen zien. Voor beide peilbuizen reageert vooral het diepe filter op de getijbeweging van het water in de Westerschelde. Voor het ondiepe filter is dat een stuk kleiner (EC-102) of zelfs

De peilbuis, geplaatst in de dijk geplaatst, laat zien dat er sprake is van infiltratie want de stijghoogte in het ondiepe filter is hoger dan in het diepe filter. Voor het landbouwgebied (peilbuis EC-102) is juist sprake van kwel want de stijghoogte in het diepe peilfilter is hoger dan in het ondiepe peilfilter.

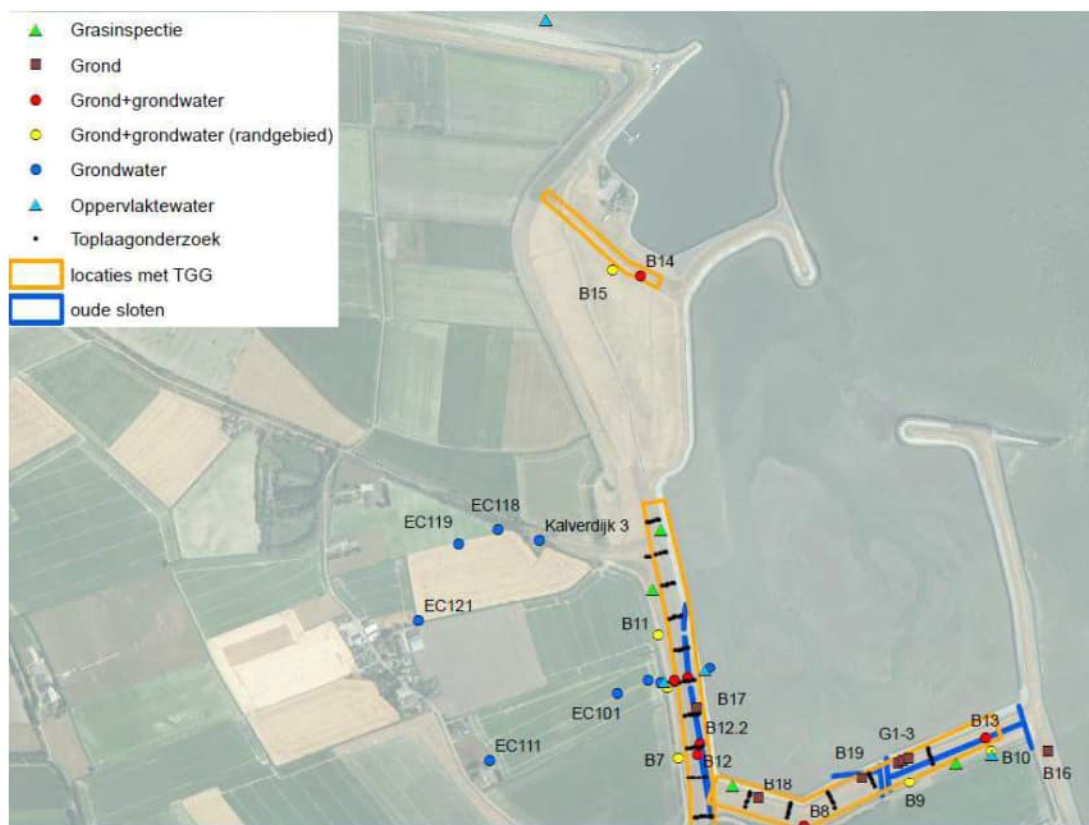
Figuur 4.2 Locaties waar de leeflaag is onderzocht (zwarte stippen) ten opzichte van andere analyses

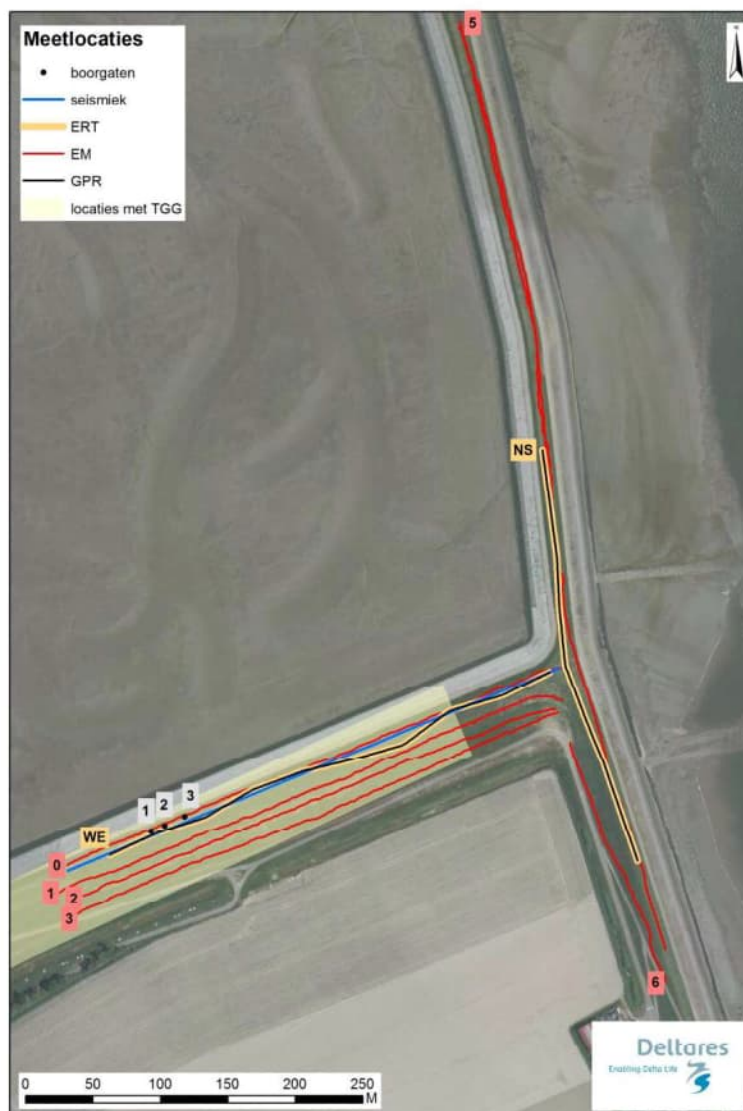
Figuur 5.4 Ligging van de meetlijnen met de verschillende geofysische technieken. ERT = Electrical Resistivity Tomograph, EM = Elektromagnetische inductie, GPR = Ground Penetrating Radar. De boorgaten zijn gebruikt voor EM-Slimflex metingen, voor cross-hole tomografie en VSP = Vertical Seismic Profiling

Diverse geofysische metingen zijn uitgevoerd op de W-O dijk, gelegen in Deelgebied A, waar deels wel en deels geen TGG materiaal verwerkt is, en op de N-Z dijk met (verondersteld) alleen natuurlijk materiaal. De ligging van de meetlijnen met de verschillende technieken en de boorgaten is weergegeven in onderstaande figuur (Figuur 5.4).
