**Onderzoek naar effecten
aanwezigheid van TGG in de
Perkpolder**

Eindrapportage

In de nieuwe zeedijk bij Oostelijk-Perkpolder is Thermisch Gereinigde Grond (TGG) gebruikt. Rijkswaterstaat heeft Deltares gevraagd onderzoek te doen naar de effecten van het gebruik van TGG op deze locatie.

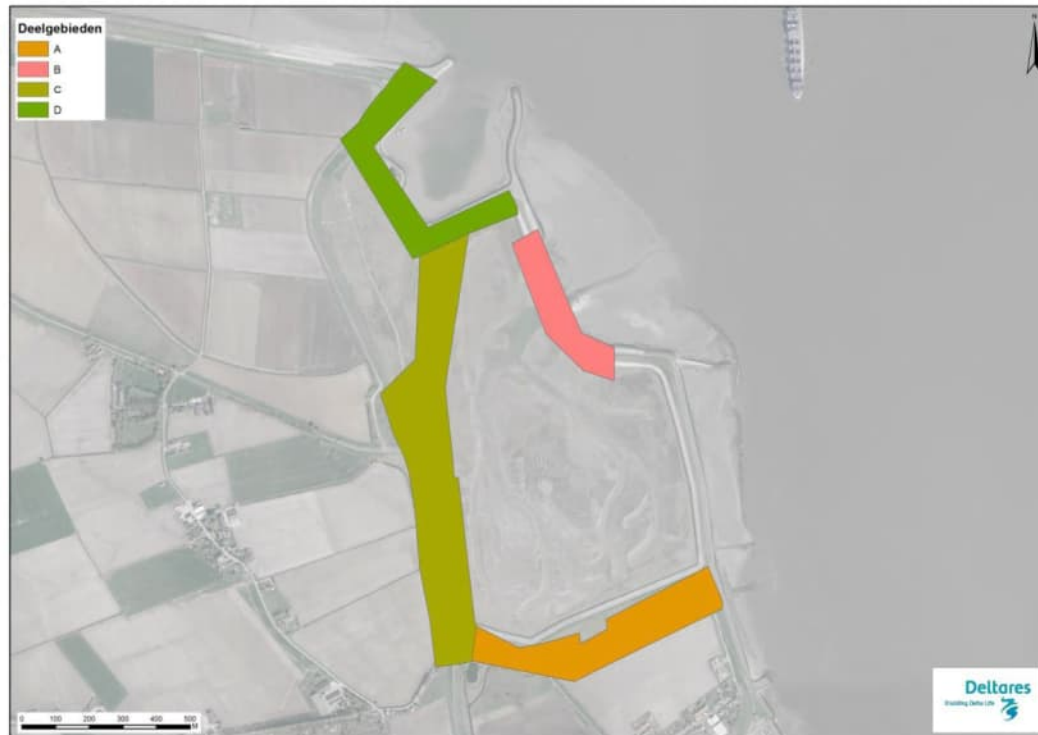
Figuur 2.2 Dijkvakken waarin TGG is toegepast, liggen in de Deelgebieden A, C en D. Deelgebied B betreft de voormalige zeedijk die bij de ontpoldering is verwijderd.

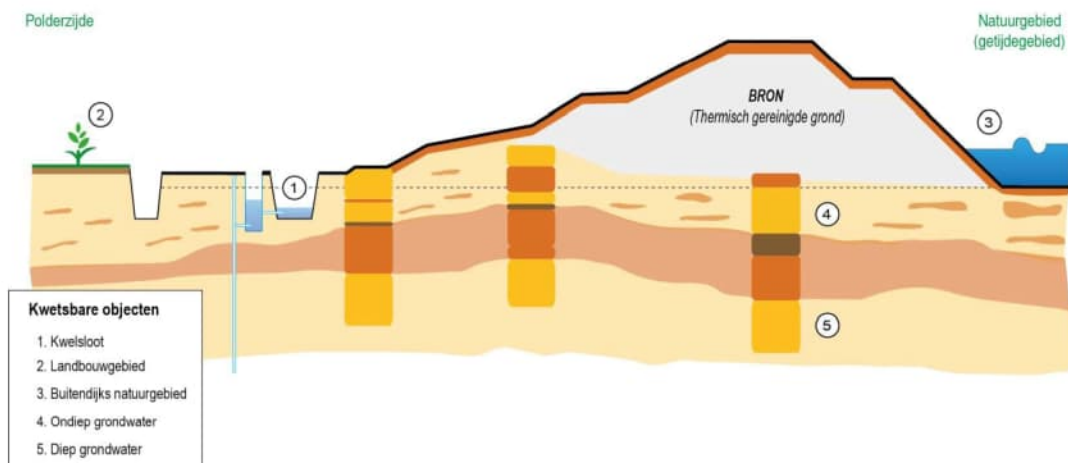
Figuur 2.3 Schematische weergave van de zeedijk, aanwezigheid van thermisch gereinigde grond (TGG) en kwetsbare objecten. Geel = zand, rood-bruin = klei en donkerbruin = veen. De bodemopbouw ter plaatse van de intensere kleuren is afgeleid van uitgevoerde boringen

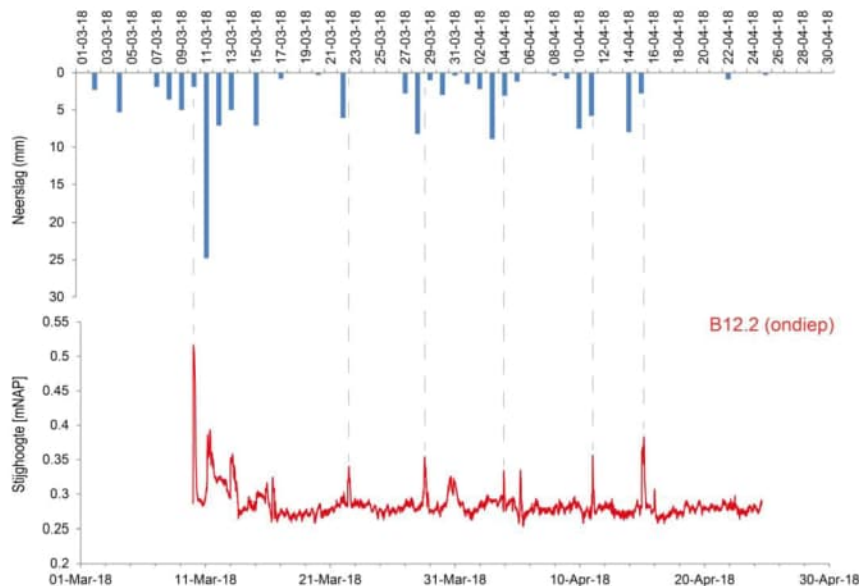
Figuur 3.7 Stijghoogte in B12.2 (ondiep) en relatie met gemeten neerslag in Vlissingen volgens het KNMI

De metingen van de stijghoogte van het ondiepe peilfilter in peilbuis B12.2, zijn vergeleken met de metingen naar de neerslag. De metingen van het nabijgelegen KNMI weerstation (Vlissingen) zijn daarvoor gebruikt. Beide resultaten zijn in één figuur (Figuur 3.7) samengebracht. Het meetstation voor de neerslag ligt uiteraard niet direct naast de locatie van peilbuis B12.2. De resultaten laten echter zien dat van een goede correlatie sprake is. De opgetreden 'pieken' komen goed overeen. De neerslag die op de dijk valt, infiltreert gedeeltelijk in de dijk en zal vervolgens door de TGG sijpelen.

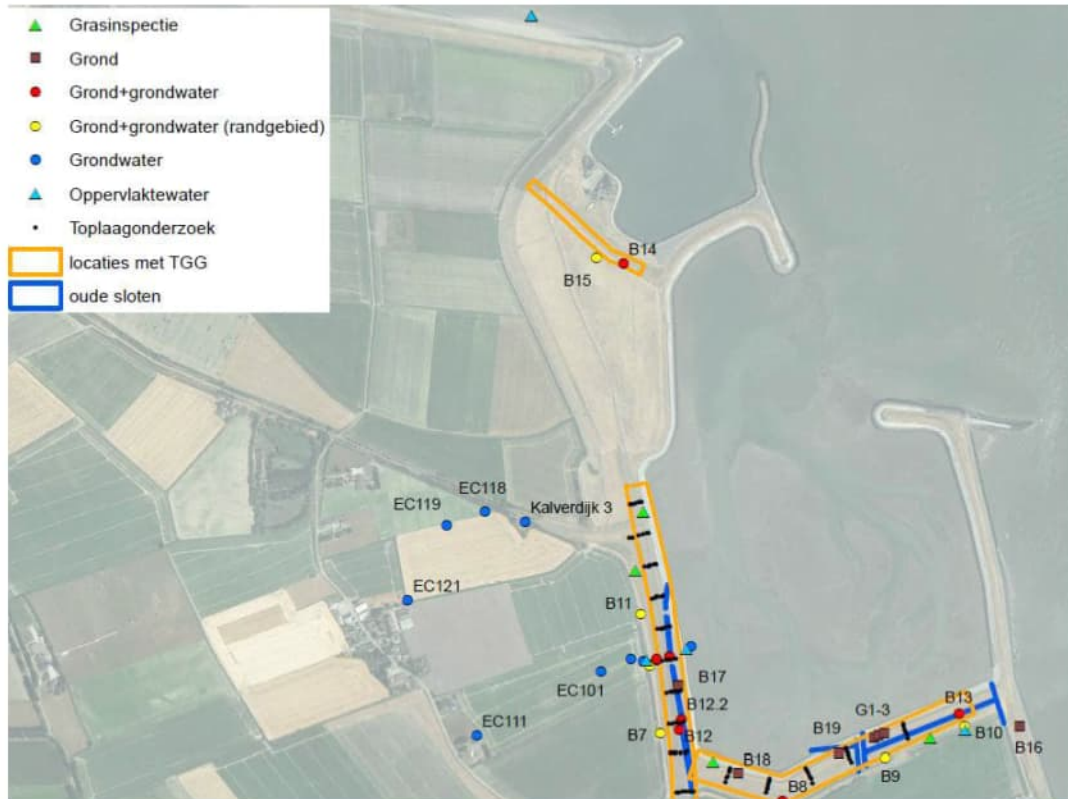
Figuur 4.2 Locaties waar de leeflaag is onderzocht (zwarte stippen) ten opzichte van andere analyses

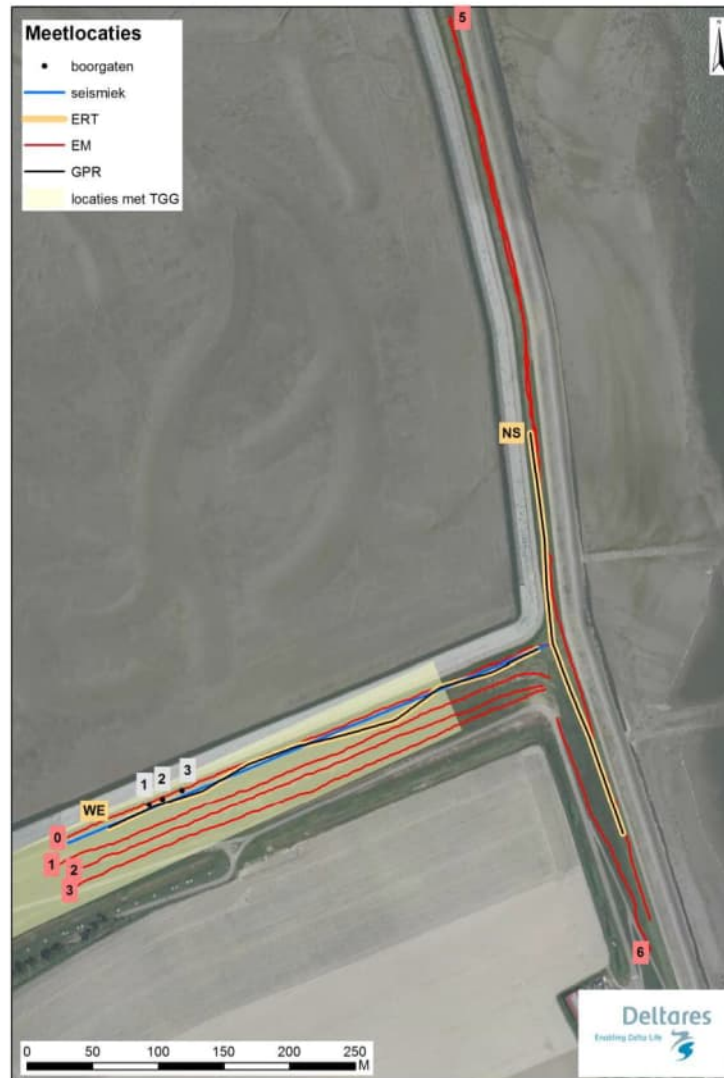
Figuur 5.4 Ligging van de meetlijnen met de verschillende geofysische technieken. ERT = Electrical Resistivity Tomograph, EM = Elektromagnetische inductie, GPR = Ground Penetrating Radar. De boorgaten zijn gebruikt voor EM-Slimflex metingen, voor cross-hole tomografie en VSP = Vertical Seismic Profiling

Diverse geofysische metingen zijn uitgevoerd op de W-O dijk, gelegen in Deelgebied A, waar deels wel en deels geen TGG materiaal verwerkt is, en op de N-Z dijk met (verondersteld) alleen natuurlijk materiaal. De ligging van de meetlijnen met de verschillende technieken en de boorgaten is weergegeven in onderstaande figuur (Figuur 5.4).
