Eemdijk TGG-toepassing: milieukundige bodemsituatie en onderzoeksvoorstel

Conceptueel model

Klant: Waterschap Vallei en Veluwe

Referentie: T&PBD9964R001F0.1

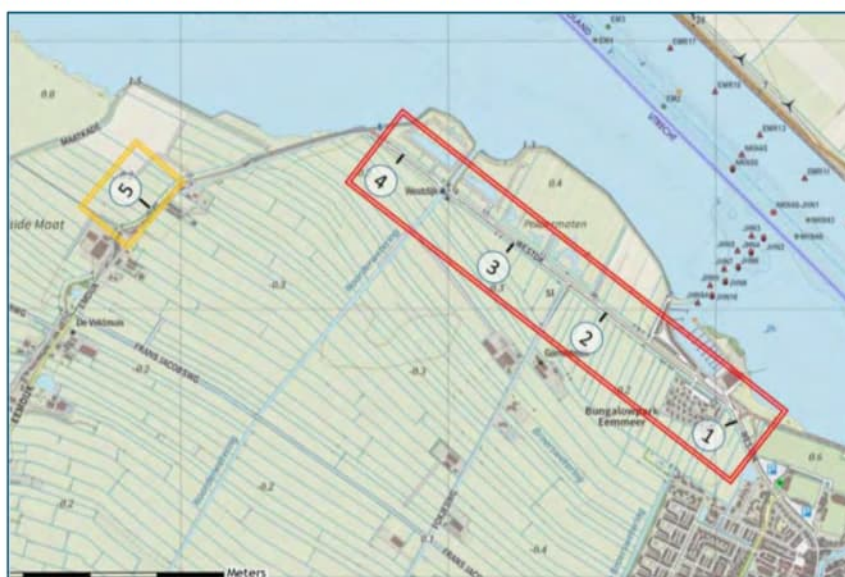
Figuur 1: toepassingslocatie

Het Waterschap Vallei & Veluwe (WSVV) heeft aan de Eemdijk een dijkversterking uitgevoerd door de binnenberm te vergroten. In de kern van de aanberming is thermisch gereinigde grond (TGG) toegepast, als bekleding is klei toegepast. De TGG is onder certificaat toegepast als grootschalige bodemtoepassing (GBT) zoals is beschreven in het Besluit bodemkwaliteit (Bbk) en de technische uitwerking daarvan de Regeling bodemkwaliteit (Rbk). In figuur 1 is de locatie met de toepassing aangegeven.

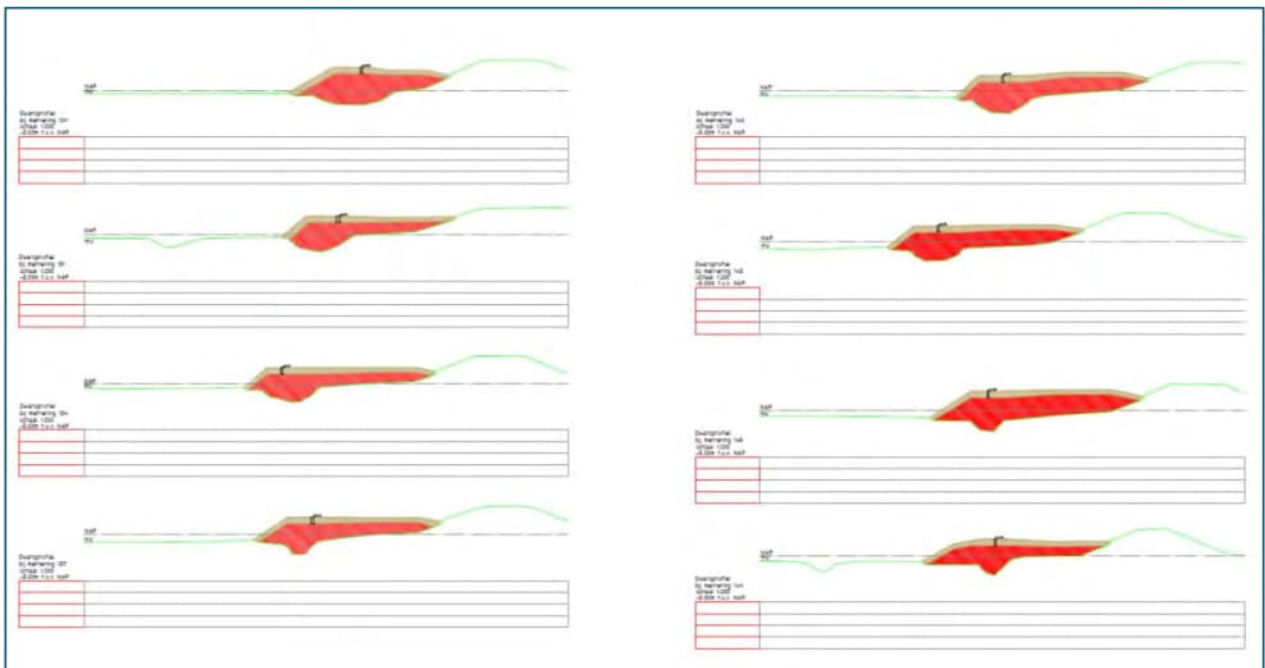
In figuur 2.1 zijn voor de beeldvorming de dwarsdoorsneden weergegeven. Uit de dwarsdoorsneden blijkt dat over het hele traject, het diepste punt van de TGG-toepassing ter hoogte van de voormalige sloot ligt. De TGG-toepassing ligt op het diepste punt op een diepte van ongeveer 3 m-NAP, dat is ongeveer 2 meter onder het grondwaterniveau.

Figuur 2.1: Dwarsdoorsnede TGG-toepassing in de aanberming van het dijklichaam

In bijlage 1 is een overzichtskaart en dwarsdoorsneden opgenomen met de ligging van de TGG in het dijklichaam. Over een lengte van ongeveer 2,5 kilometer is TGG toegepast in de binnenberm van het dijklichaam.

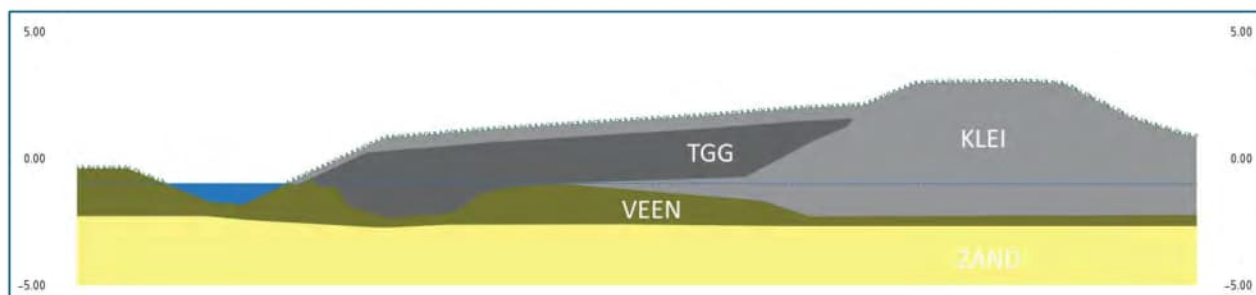
In figuur 2.2 is de dwarsdoorsnede van de toepassing met TGG weergegeven. Uit dit figuur blijkt dat TGG alleen ter plaatse van de oorspronkelijke sloot in het grondwater ligt. Uit de dwarsdoorsnede blijkt tevens dat het veen is gezet onder de TGG laat en nu een dikte heeft van ongeveer 1 meter. De oorspronkelijke kleilaag is nog in het profiel aanwezig en ligt als een "soort" storende laag tussen de TGG-toepassing en het veen.

Figuur 2.2: Dwarsdoorsnede binnendijkse aanberming

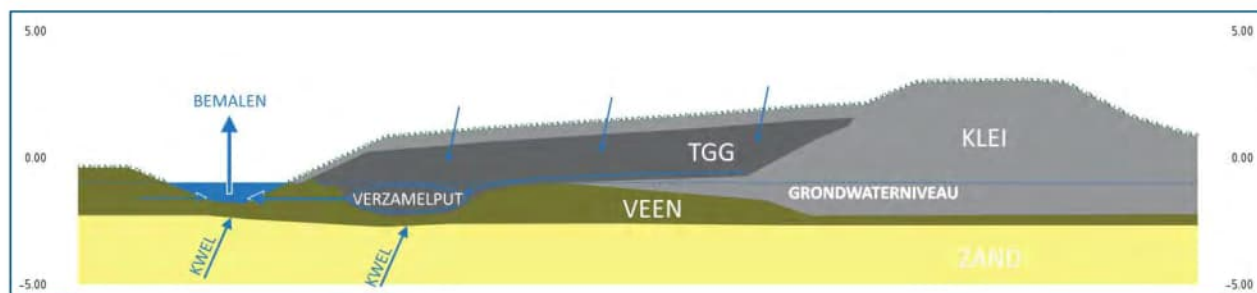
In figuur 2.3 is in de dwarsdoorsnede van de bodemsituatie schematisch weergegeven. In bijlage 2 zijn de dwarsdoorsneden van de 4 profielen opgenomen. Deze profielen zijn op schaal en de filters van de peilbuizen zijn hierin weergegeven ten opzichte van de grondwaterstand.

Figuur 2.3: Schematisatie bodemsituatie (sterk vereenvoudigd)
