Eemdijk TGG-toepassing: milieukundige bodemsituatie en onderzoeksvoorstel

Conceptueel model

Klant: Waterschap Vallei en Veluwe

Referentie: T&PBD9964R001F0.1

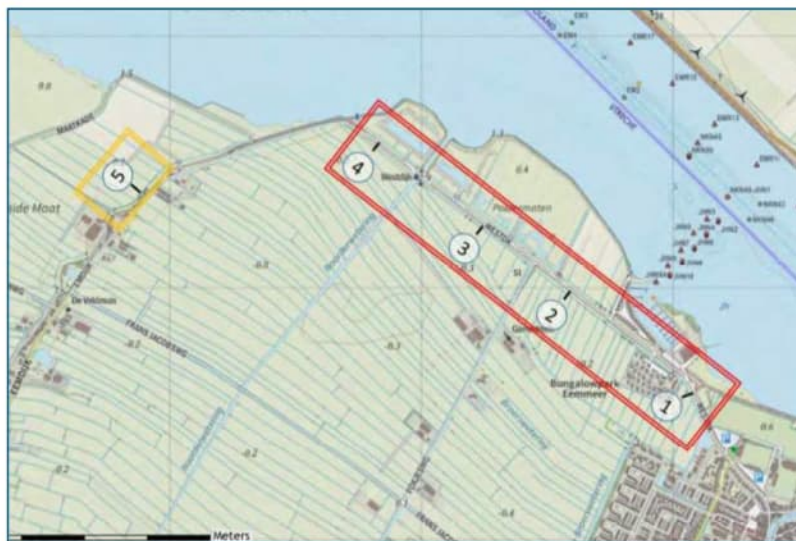
Figuur 1: toepassingslocatie

Het Waterschap Vallei & Veluwe (WSVV) heeft aan de Eemdijk een dijkversterking uitgevoerd door de binnenberm te vergroten. In de kern van de aanberming is thermisch gereinigde grond (TGG) toegepast, als bekleding is klei toegepast. De TGG is onder certificaat toegepast als grootschalige bodemtoepassing (GBT) zoals is beschreven in het Besluit bodemkwaliteit (Bbk) en de technische uitwerking daarvan de Regeling bodemkwaliteit (Rbk). In figuur 1 is de locatie met de toepassing aangegeven.
