RWS INFORMATIE

memo

Afsluiting A7 Sneek-Joure

De Prinses Margrietunnel

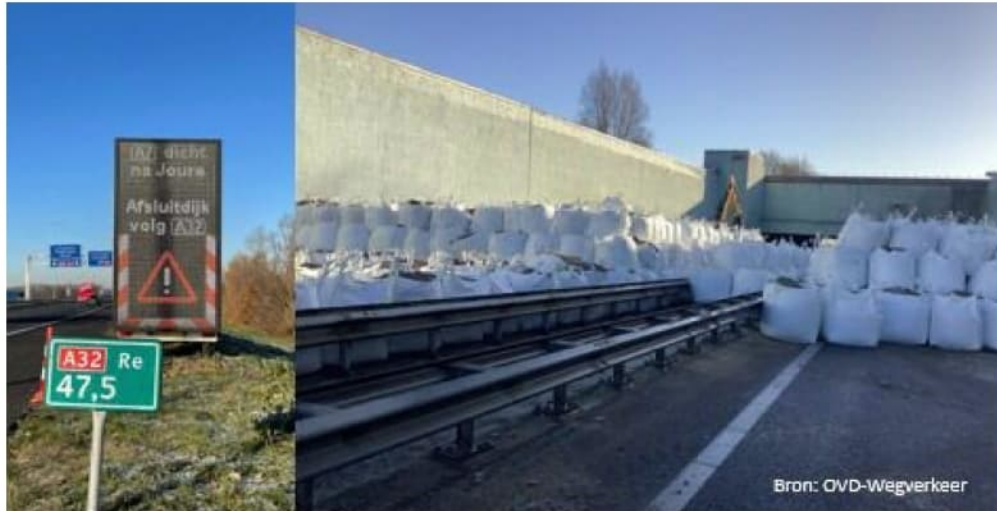
Foto's van werkzaamheden en afsluiting

Vanwege de onveilige situatie, is de A7 tussen Joure en Sneek met ingang van woensdag 14 december in beide richtingen afgesloten. Om te voorkomen dat het asfalt verder stijgt en de voeg scheurt liet Rijkswaterstaat 1700 met zand gevulde bigbags plaatsen op het wegdek. Het verkeer maakt gebruik van omleidingsroute.

Uit de eerste inspecties blijkt dat het zeer aannemelijk is dat een aantal ankers of trekpalen, welke de tunnelmoten op hun plaats moet houden, zijn afgebroken. Hierdoor is de tunnelmoot aan één kant een aantal centimeters (max 5,5 tot 6 cm) omhoog komt door opwaartse druk van grondwater. Om meer schade te voorkomen (aan andere trekpalen, ankers of het rubber tussen de tunnelmoten) is tegendruk van het opwaartse grondwater noodzakelijk. Dit is nu gedaan door met zand gevulde bigbags te plaatsen.
