nota ter informatie

Afsluiting A7 Sneek-Joure

De Prinses Margriettunnel

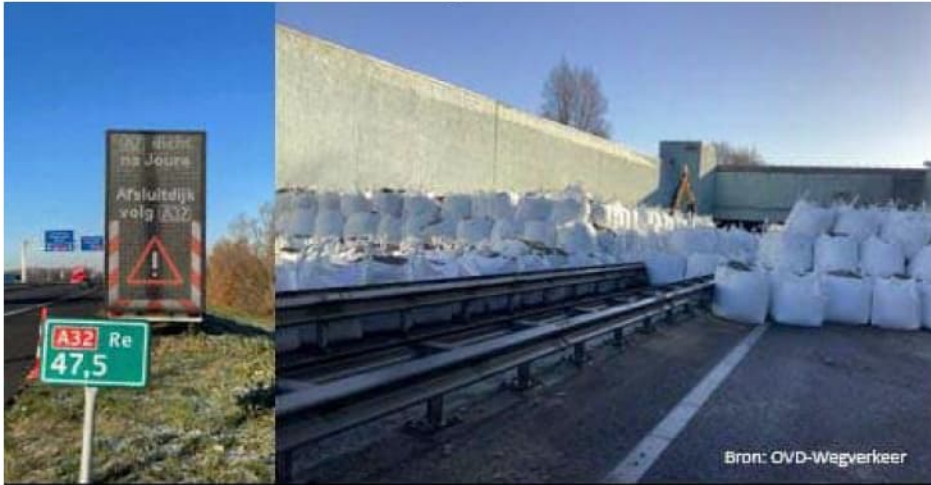
Foto's van werkzaamheden en afsluiting

Om te voorkomen dat de betonvloer verder stijgt en het voegprofiel scheurt heeft Rijkswaterstaat direct 1700 met zand gevulde bigbags laten plaatsen op het wegdek. Het aantal bigbags dat is aangebracht bedraagt inmiddels bijna 10.000 stuks. Het wegverkeer maakt sinds de afsluiting gebruik van omleidingsroutes. Al deze routes zijn met borden aangegeven.

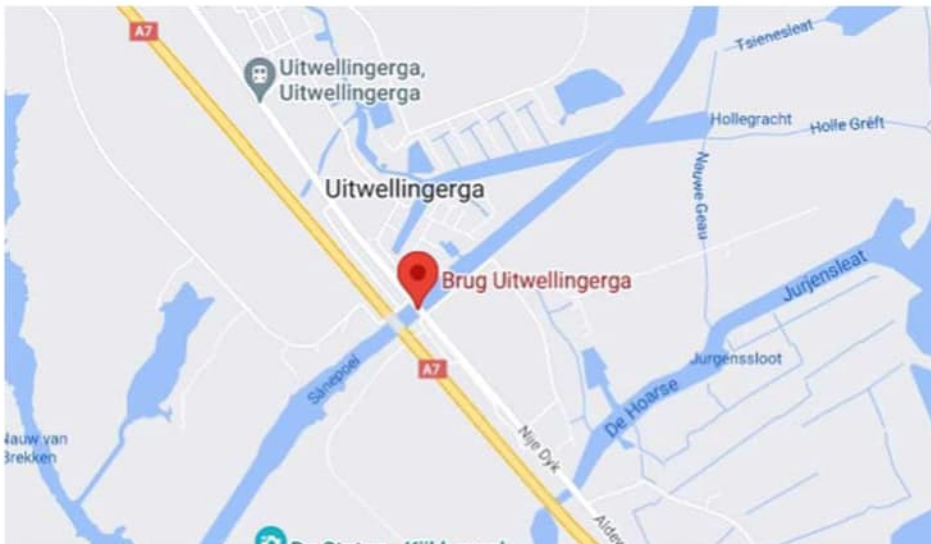
Overzicht van de locatie met daarop de Prinses Margriettunnel, de brug Uitwellingerga en de parallelweg langs de A7

Het grootste knelpunt in het onderliggende wegennet is de gemeentelijke weg tussen Joure en Sneek die parallel aan de A7 loopt en dan specifiek het wegdek van de brug Uitwellingerga. Deze brug is eigendom van Rijkswaterstaat. Door de forse toename van het wegverkeer is de conditie van het wegdek snel achteruit gegaan. In overleg met de gemeente, als wegbeheerder, is daarom bij de brug een snelheidsbeperking van 30 kilometer per uur van kracht. Dit moet verdere schade aan het wegdek en brug voorkomen.
