# RQI audit VKM A7, openstelling Prinses Margriettunnel

02 NN WEST  
A7, Prinses Margriettunnel  
Einddatum opname audit: 06-02-2023

Datum opgesteld: 11-02-2023  
Auditnummer: 23.02.0201

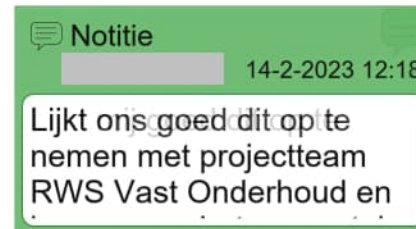
Tijdens het verwijderen van de "oude" verkeersmaatregel op de A7 links ter hoogte van aansluiting 23 "Joure-West" werd in de veiligheidsruimte gewerkt. De chauffeur van de botsabsorber zat tijdens het beveiligen van de monteurs voor de botsabsorber niet in zijn cabine, maar werkte als één van de monteurs mee en stapte later in terwijl de botsabsorber ingezet was bij de verkeersmaatregel naast doorgaand verkeer.

Aanspreken

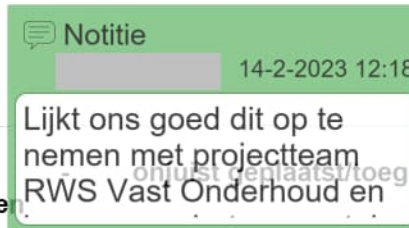
De afstand tussen de andreasstrips en de aktiewagen op rijstrook 1 van de A7 links bedraagt ongeveer 125 meter (in plaats van 150 meter) .

Controleren en zo nodig aanpassen

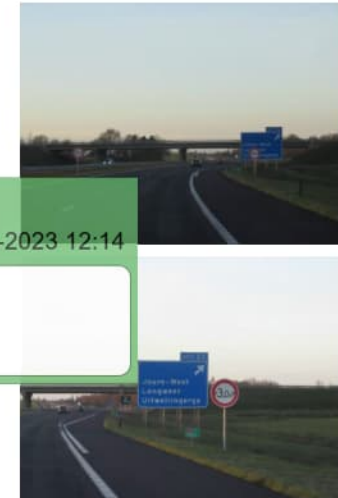
Langs de uitvoeger van aansluiting 23 "Joure-West" van de A7 links valt de informatiewagen met de tekst/logo "kans op file" in eerste instantie weg achter het bewegwijzeringsbord.

Notitie  
14-2-2023 12:14  
Is aangepast

Aanpassen?
