4 Projectinformatie: Nijmegen (2006) nat reinigen

4.1 Inleiding

In de periode mei 2006 tot en met augustus 2006 heeft de gemeente Nijmegen samen met het Ministerie van Verkeer en Waterstaat een proef uitgevoerd op de Energieweg te Nijmegen. De proef heeft plaatsgevonden vanuit het Innovatieprogramma Luchtkwaliteit (IPL).

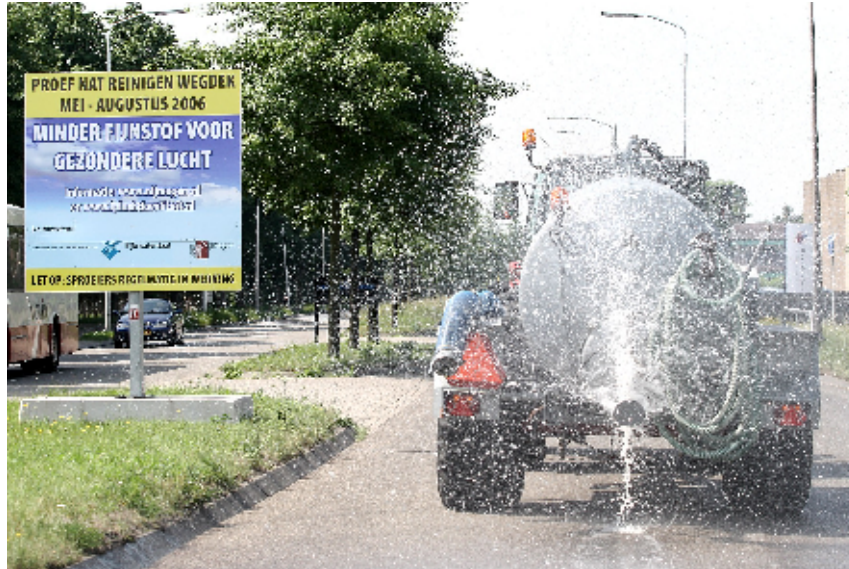
Figuur 1: besproeien van de Energieweg met een waterton

Naast het werken met verschillende wegdektypen is ook gewerkt met verschillende reinigingsregimes voor het wegdek. Daarbij zijn twee technieken uitgetoetst, te weten: nat sproeien van het wegdek (met een sproeiwagen) en nat reinigen / schoonzuigen van het wegdek met een ZOAB-cleaner.
