Meerjarenonderhoudsplan

NH000405 • Enkhuizen

Oosterdijk 6

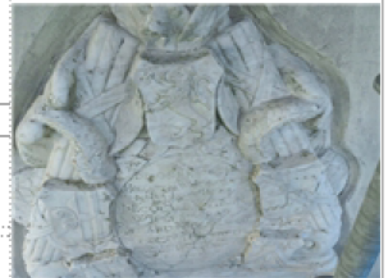
**2110.31.0 Ornaament
00**

Tag
B2SM04	Erosie, verwerking, verzanding			
Ernst	Intensiteit	Omvang	Conditie	Risico/prioriteit
Serius	2	5	4	Cultuur historische waarde - matig effect Esthetica & Techniek - matig effect

Ornaament is aan het ververen. Er is ook scheurvorming in het ornaament aanwezig.

Activiteit:	2022	Hvh	Totaal
Herstellen		1,00 pst

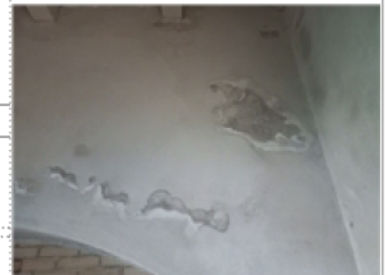
**4211.04.0 Stucwerk sierpleister
00**

Tag
Interieur				
B8EW02	Vocht, doorslaand			
Ernst	Intensiteit	Omvang	Conditie	Risico/prioriteit
Ernstig	3	3	4	Cultuur historische waarde - gering effect Toename klachtenonderhoud - matig effect

Door de gehele vuurtoren vertoond het pleisterwerk doorslaand vocht.

Activiteit:	2025	Hvh	Totaal
Herstellen		252,00 m2

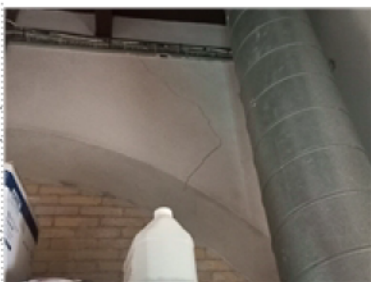
4211.04.0 Stucwerk sierpleister 00					Tag

Interieur						
B8SC03	Scheuren niet constructief					
Ernst	Intensiteit	Omvang	Conditie	Risico/prioriteit		
Serius	3	1	1	Toename klachtenonderhoud - gering effect Esthetica & Techniek - matig effect		
Activiteit:					Hvh	
Herstel op natuurlijk moment					252,00 m2

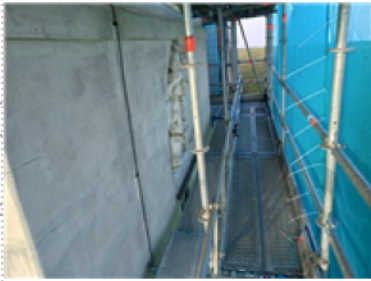
4621.00.1 Buitenschilderwerk algemeen Pleister/gevelstucwerk 00					Tag

Exterieur							
B11GA05	Vuil, aanslag, verkleuring						
Ernst	Intensiteit	Omvang	Conditie	Risico/prioriteit			
Gering	2	5	3	Esthetica & Techniek - matig effect			
Activiteit:					2022	Hvh	Totaal
Herstellen					74,00 m2		
Conserveringswerk 2022.

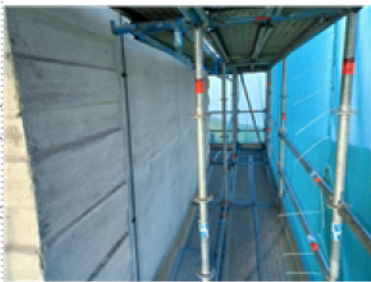
4621.00.1 Buitenschilderwerk algemeen Pleister/gevelstucwerk 00					Tag

Exterieur							
B11GA05	Vuil, aanslag, verkleuring						
Ernst	Intensiteit	Omvang	Conditie	Risico/prioriteit			
Gering	2	5	3	Esthetica & Techniek - matig effect			
Activiteit:					2022	Hvh	Totaal
Herstellen					74,00 m2		
Conserveringswerk 2022.

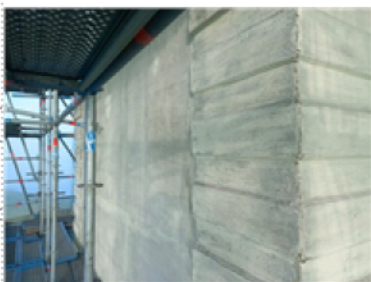
4621.00.1 Buitenschilderwerk algemeen Pleister/gevelstucwerk 00					Tag

Exterieur							
B11GA05	Vuil, aanslag, verkleuring						
Ernst	Intensiteit	Omvang	Conditie	Risico/prioriteit			
Gering	2	5	3	Esthetica & Techniek - matig effect			
Activiteit:					2022	Hvh	Totaal
Herstellen					74,00 m2		
Conserveringswerk 2022.

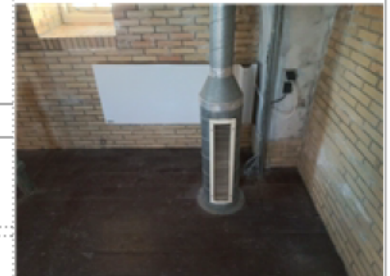
**5751.01.0 centrale mechanische ventilatie
00**

K14GV02 Verval meer dan 75% van de levensduur

Ernst	Intensiteit	Omvang	Conditie	Risico/prioriteit
Gering	2	5	3	Gebruik en bedrijfsproces - matig effect Toename klachtenonderhoud - matig effect

Activiteit:	2025	Hvh	Totaal
Vervangen		1,00 pst	<div style="width: 100%; height: 10px; background-color: #ccc;"></div>

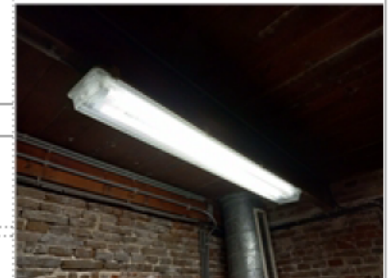
**6311.30.0 Verlichtingsarmaturen
00**

E7GV02 Verval meer dan 75% van de levensduur

Ernst	Intensiteit	Omvang	Conditie	Risico/prioriteit
Gering	2	5	3	Gebruik en bedrijfsproces - matig effect Toename klachtenonderhoud - matig effect

Activiteit:	2025	Hvh	Totaal
Vervangen		3,00 st

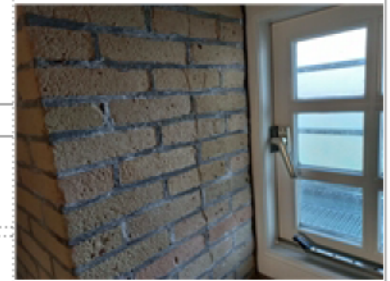
**2111.21.0 Gevelconstructie metselwerk
00**

B2SC03 Zie planmatig onderhoud

Ernst	Intensiteit	Omvang	Conditie	Risico/prioriteit
Serius	3	2	2	Toename klachtenonderhoud - gering effect Esthetica & Techniek - gering effect

Activiteit:	2070	Hvh	Totaal
Herstellen		296,00 m2

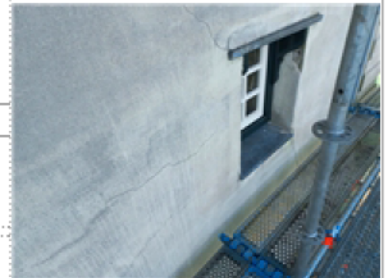
**4111.03.0 Stuc/Pleisterwerk
00**

B8SC03 Scheuren niet constructief

Ernst	Intensiteit	Omvang	Conditie	Risico/prioriteit
Serius	3	2	2	Toename klachtenonderhoud - matig effect Esthetica & Techniek - matig effect

Activiteit:	2022	Hvh	Totaal
Herstellen		74,00 m2	
Conserveringswerk 2022.

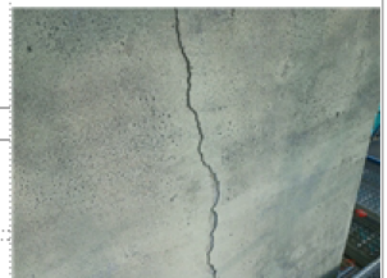
**4111.03.0 Stuc/Pleisterwerk
00**

B8SC03 Scheuren niet constructief

Ernst	Intensiteit	Omvang	Conditie	Risico/prioriteit
Serius	3	2	2	Toename klachtenonderhoud - matig effect Esthetica & Techniek - matig effect

Activiteit:	2022	Hvh	Totaal
Herstellen		74,00 m2	
Conserveringswerk 2022.

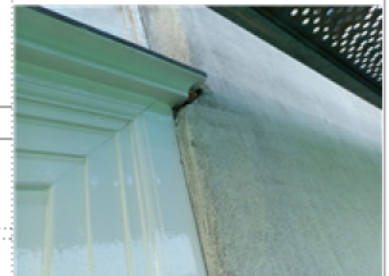
**4111.03.0 Stuc/Pleisterwerk
00**

B8SC03 Scheuren niet constructief

Ernst	Intensiteit	Omvang	Conditie	Risico/prioriteit
Serius	3	1	1	Toename klachtenonderhoud - matig effect Esthetica & Techniek - matig effect

Activiteit:	2022	Hvh	Totaal
Herstellen		74,00 m2	
Conserveringswerk 2022.
